# Asbestinventarisatetest

Koerslaan 59D, 8450 Bredene

Attestnummer : 20240401-000154.001

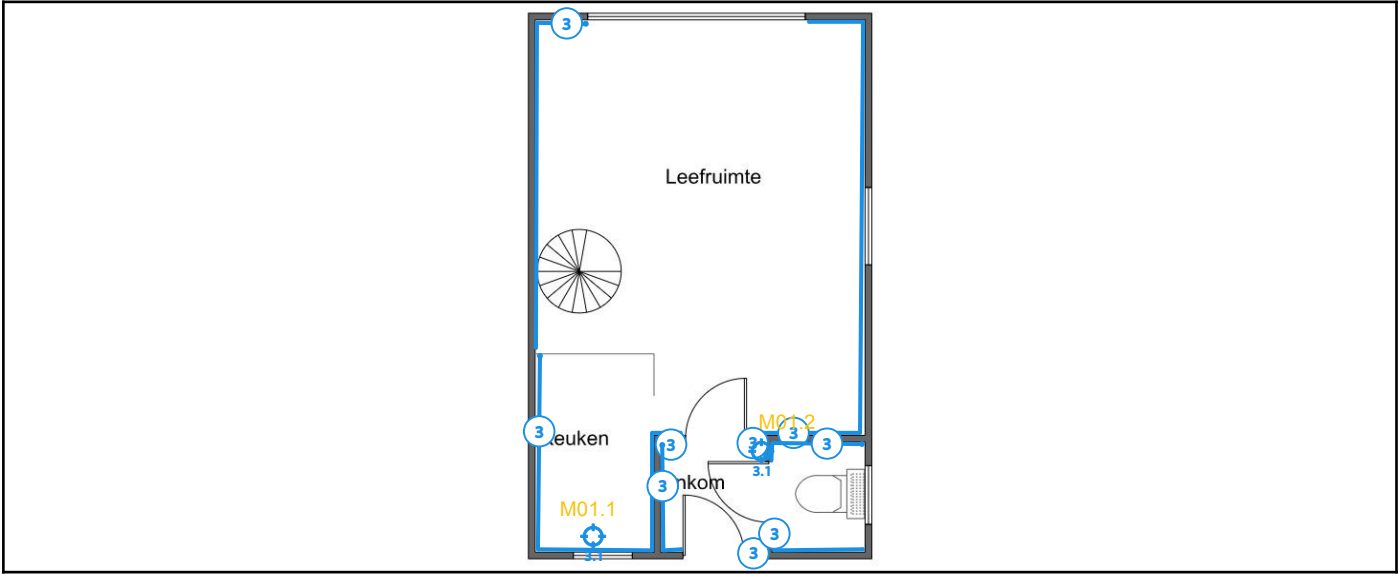
# Plan 1.1: locatie bemonstering pleister muren +0

| Beschrijving | Type | Actie |
|---|---|---|
| 3. pleister muren | Geen asbest | - |
| 3.1 Code: M01 | Mengmonster | - |

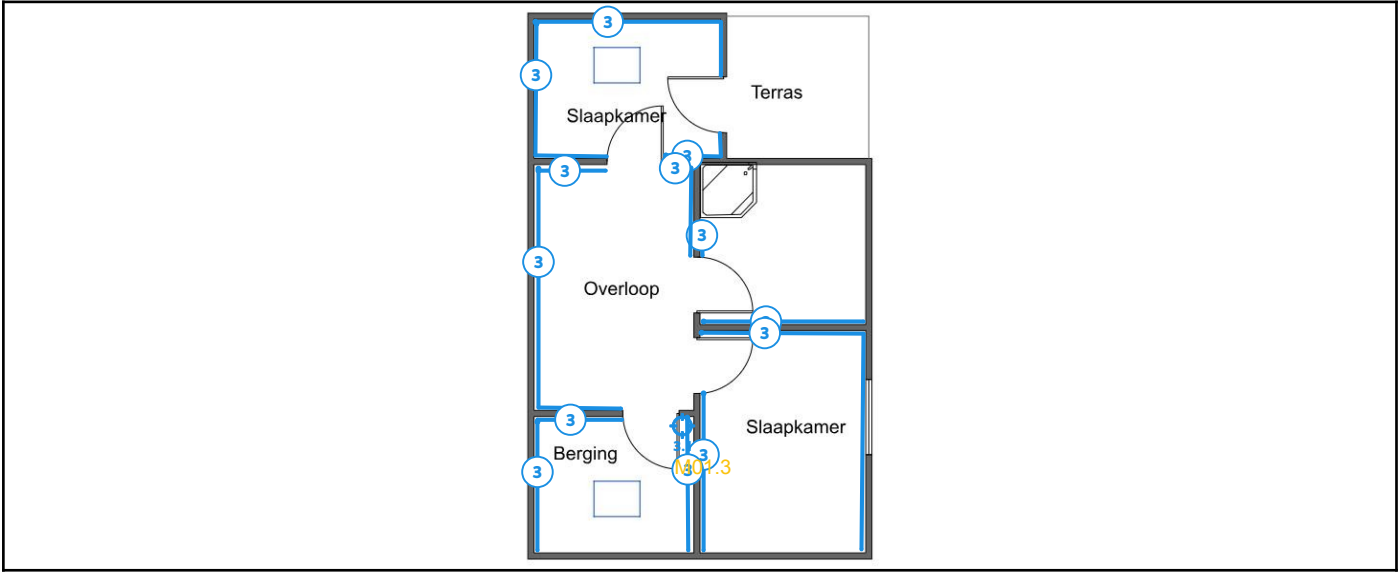
## Plan 1.2: locatie bemonstering pleister muren +1

| Beschrijving | Type | Actie |
|---|---|---|
| 3. pleister muren | Geen asbest | - |
| 3.1 Code: M01 | Mengmonster | - |

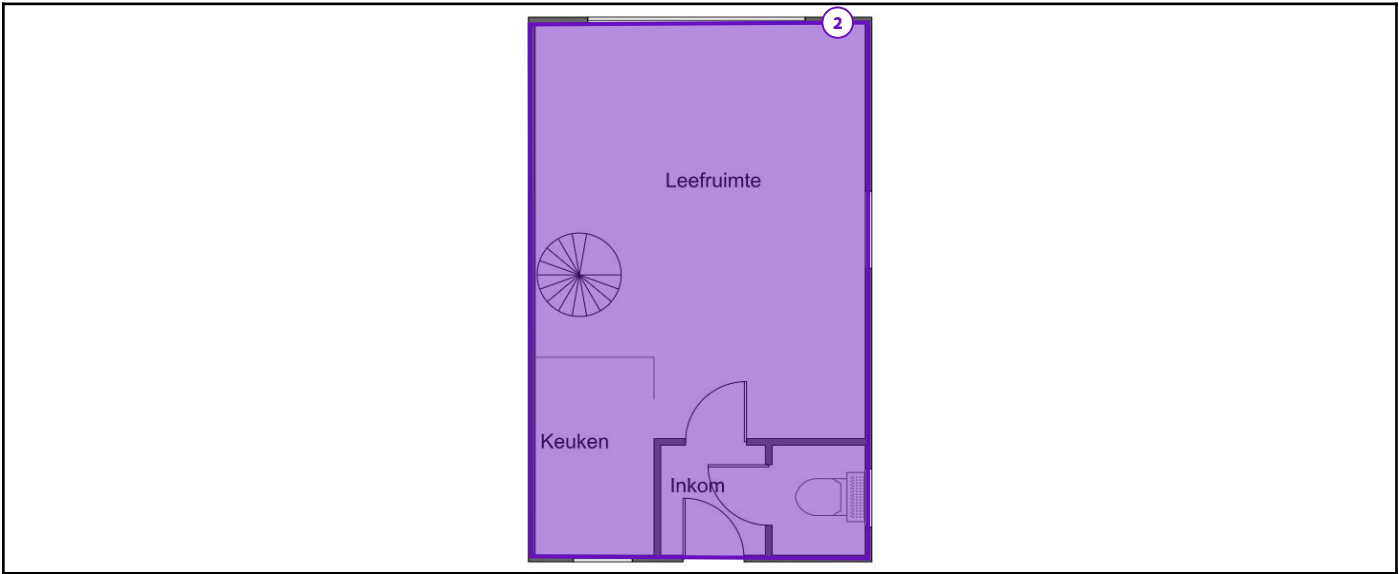
## Plan 1.3: locatie niet-pleisterhoudende plafonds +0

| Beschrijving | Type | Actie |
|---|---|---|
| 2. plafonds | Advies | - |

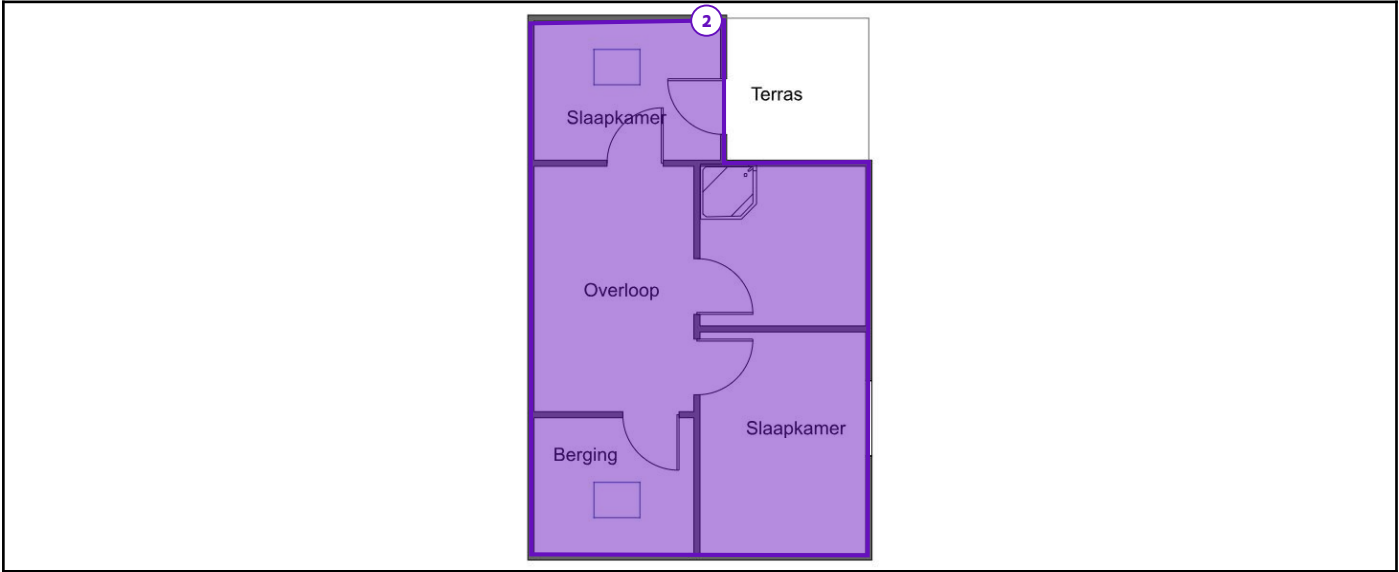
## Plan 1.4: locatie niet-pleisterhoudende plafonds +1

| Beschrijving | Type | Actie |
|---|---|---|
| 2. plafonds | Advies | - |

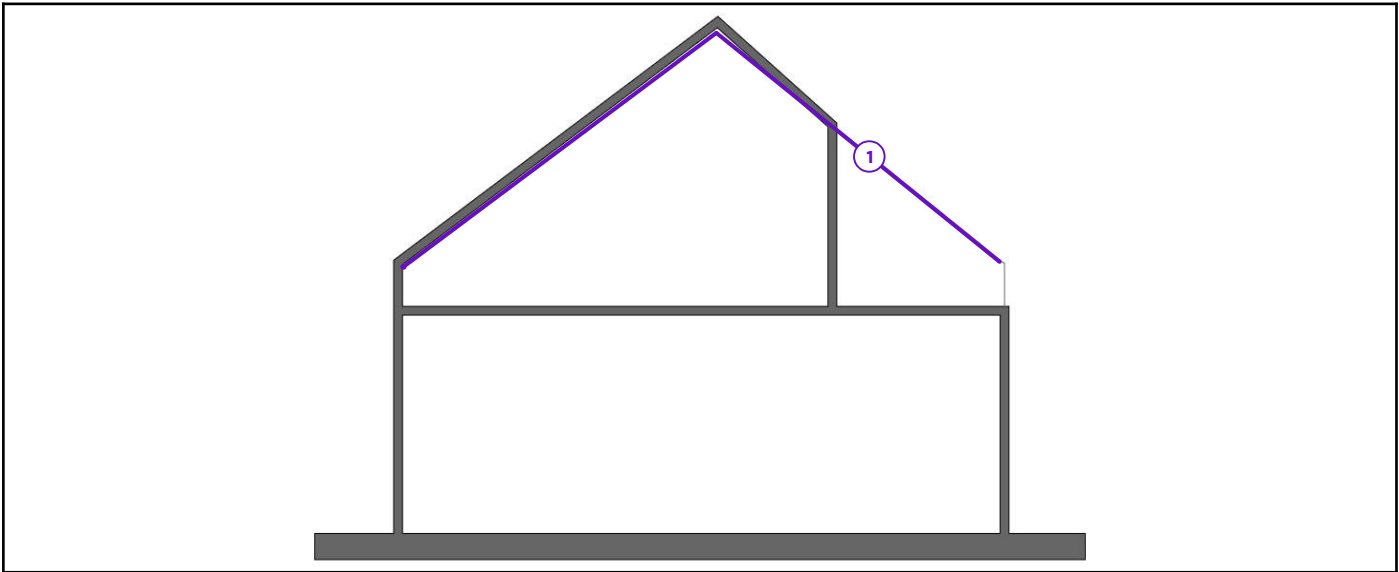
## Plan 1.5: locatie onderdak

| Beschrijving | Type | Actie |
|---|---|---|
| 1. onderdak hoofddak | Beperking | - |

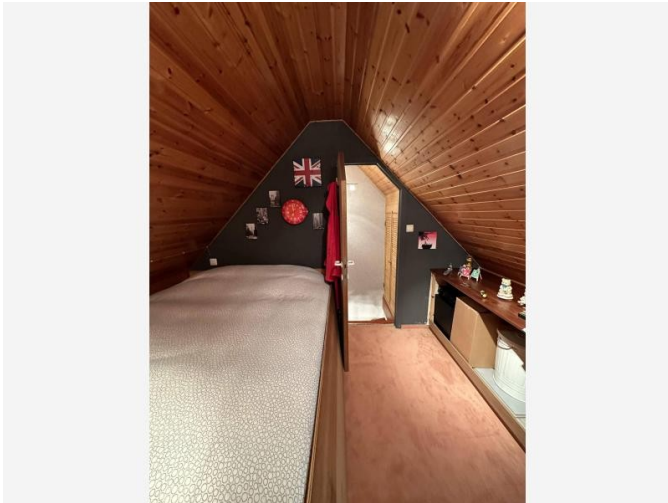
Situeringsfoto

**Reden:** Het te onderzoeken materiaal situeert zich hoger dan 3,50 m te rekenen vanaf een veilige ondergrond

**Uitleg van de asbestdeskundige:** De onderkant van het zadeldak is op de zolderruimte afgewerkt met een gesloten laag in houten planchetten waardoor de aanwezigheid van een onderdak niet zonder meer vast te stellen. De mogelijke asbesttoepassing is bedekt en het wegnemen van het bedekkende materiaal kan niet zonder het bedekkende materiaal te beschadigen. Daarnaast is onderzoek vanaf de buitenzijde via een velux niet mogelijk omdat het gaat om leipannen die genageld zijn. Onderzoek m.b.v. ladder van buitenaf is ook niet mogelijk omdat de leipannen genageld zijn.

| (Asbest)materiaal | Plaat, paneel, tablet - Type Menuiserie |
| Karakterisatie | Asbest (verdacht) |
| Primaire drager | Schuin dak |

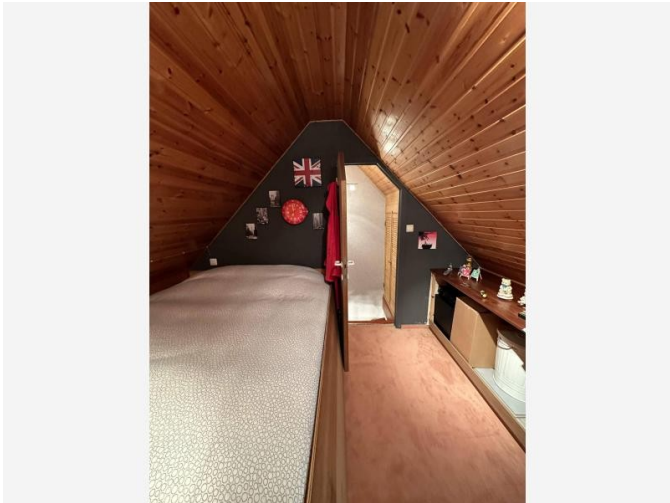
Vrije foto

Afwerking plafonds:

+0: leefruimte en keuken spanplafond / inkom en toilet gyproc

+1: houten planketten

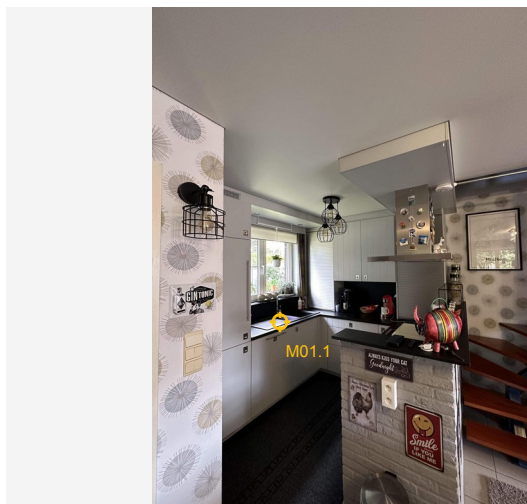
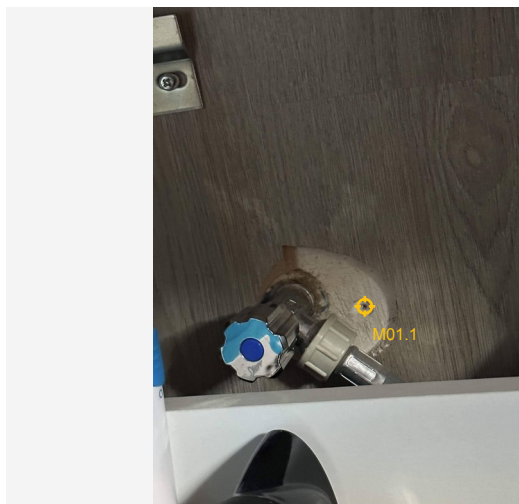
## Fiche 3: pleister muren

Geen asbest

| # | Type | Referentie | Resultaat |
|---|---|---|---|
| 3.1 | Mengmonster | M01 | Geen asbest |

| Bindmiddel van materiaal | Gips - kalk |
| Gebondenheid op basis van bindmiddel | Niet-hechtgebonden |
| Opmerking | <p>Het betreft hier een geschatte hoeveelheid die kan afwijken van de werkelijke hoeveelheid. Er is geen stookplaats.</p> <p>Staalname in:</p> <p>natte ruimte: keuken</p> <p>trappenhal: inkom</p> <p>individuele ruimte: berging</p> <p>Geen stookplaats - elektrische verwarming</p> <p>Het toilet op nivo +0 is deels afgewerkt met planchetten in MDF. Op nivo +1 is de badkamer deels afgewerkt met MDF-planchetten. De lage verticale wanden onder de dakhelling zijn afgewerkt in Gyproc.</p> |
