# Asbestinventarisatetest

Ringlaan 32, 3560 Lummen

Attestnummer : 20241120-000030.000

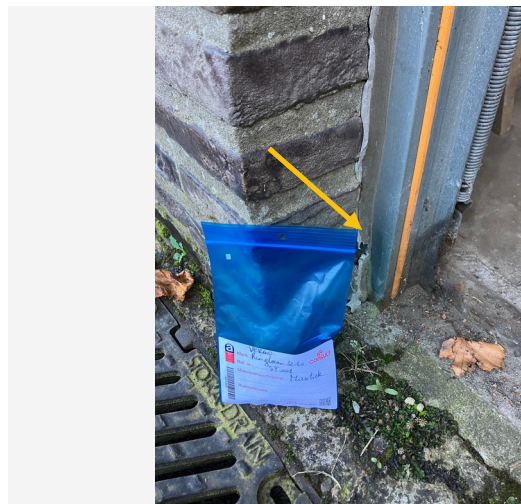
| Fiche 1: Mastiek garagedeur..... | 9 |

Overzichtsfoto

Detailfoto

| Eindbeoordeling materiaalarisico | Verhoogd materiaalarisico en/of verhoogde kans op vezelvrijgave |

| Asbestsoort (vezeltype) | Alleen chrysotiel |
| Asbestconcentratie | Laag (< 50%) |
| Toestand van het materiaal | Matig beschadigd, matig verweerd |

| # | Type | Referentie | Resultaat |
|---|---|---|---|
| 1.1 | Puntmonster | ST001 | Chrysotiel |

| Beschrijving | Mastiek garagedeur |
| Omgeving | Buiten |
| Opmerking | +/- 8lm |

Het asbestmateriaal valt onder de mijlpaal van 2040.

Verwijderen

- Zorg voor een veilig beheer. Vermijd het beschadigen van het asbestmateriaal. Controleer de toestand jaarlijks op wijzigingen.

- Eenvoudige handelingen: enkel door erkend asbestverwijderaar  
Fixeren of overvloedig bevochtigen van de mastiek. Mastiek verwijderen kan via eenvoudige handelingen, aanbevolen te verwijderen door erkende asbestverwijderaar.

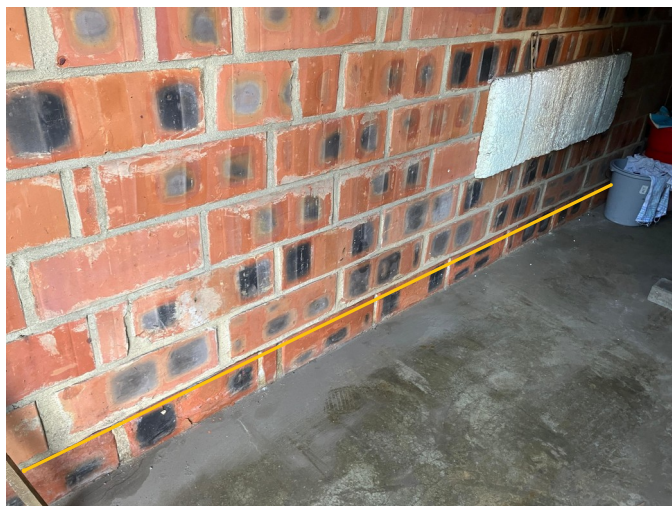
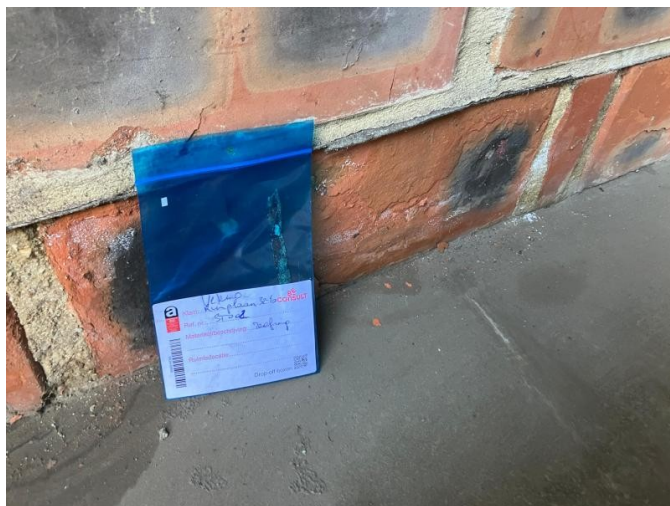
## Fiche 2: Roofing laag waterdichting

Overzichtsfoto

Detailfoto

Geen asbest

| # | Type | Referentie | Resultaat |
|---|---|---|---|
| 2.1 | Puntmonster | ST002 | Geen asbest |

| Beschrijving | Roofing laag waterdichting |
| Omgeving | Binnen |
| Hoeveelheid (oppervlakte - aantal) | • 2,70 m <sup>2</sup> - 1 stuk |
