# Asbestinventarisatetest

Sint-Paulusplein 20, 9120 Beveren

Attestnummer : **20230620-000065.000**

Uitgegeven op : **20.06.2023**

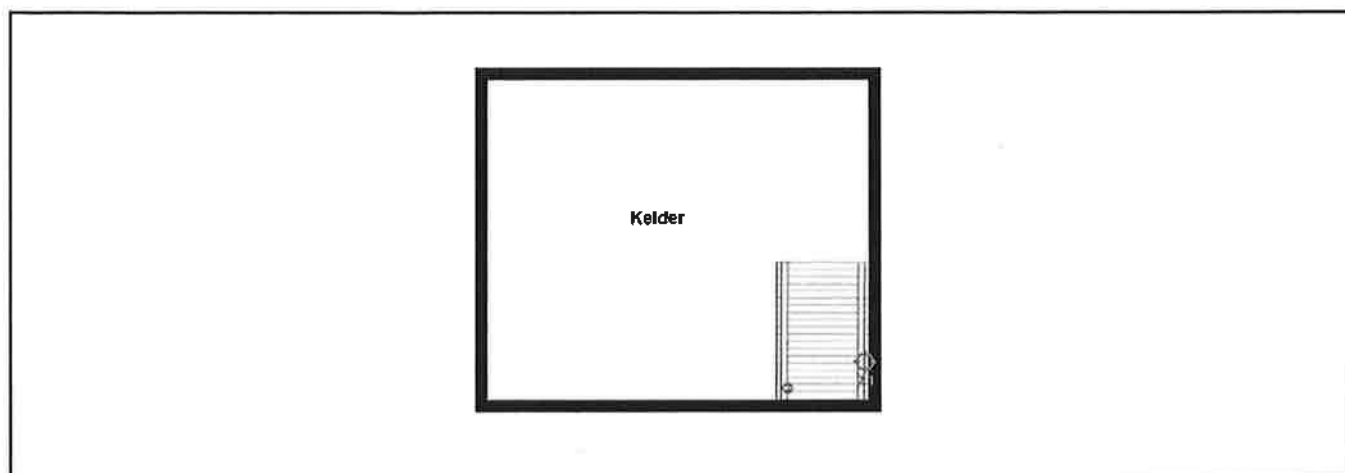
## Plan 1.1: Kelder

| Beschrijving | Type | Actie |
|---|---|---|
| 2. Pleisterwerk muur garage - kelder | Geen asbest | - |
| 2.1 Code: id 1 | Mengmonster | - |

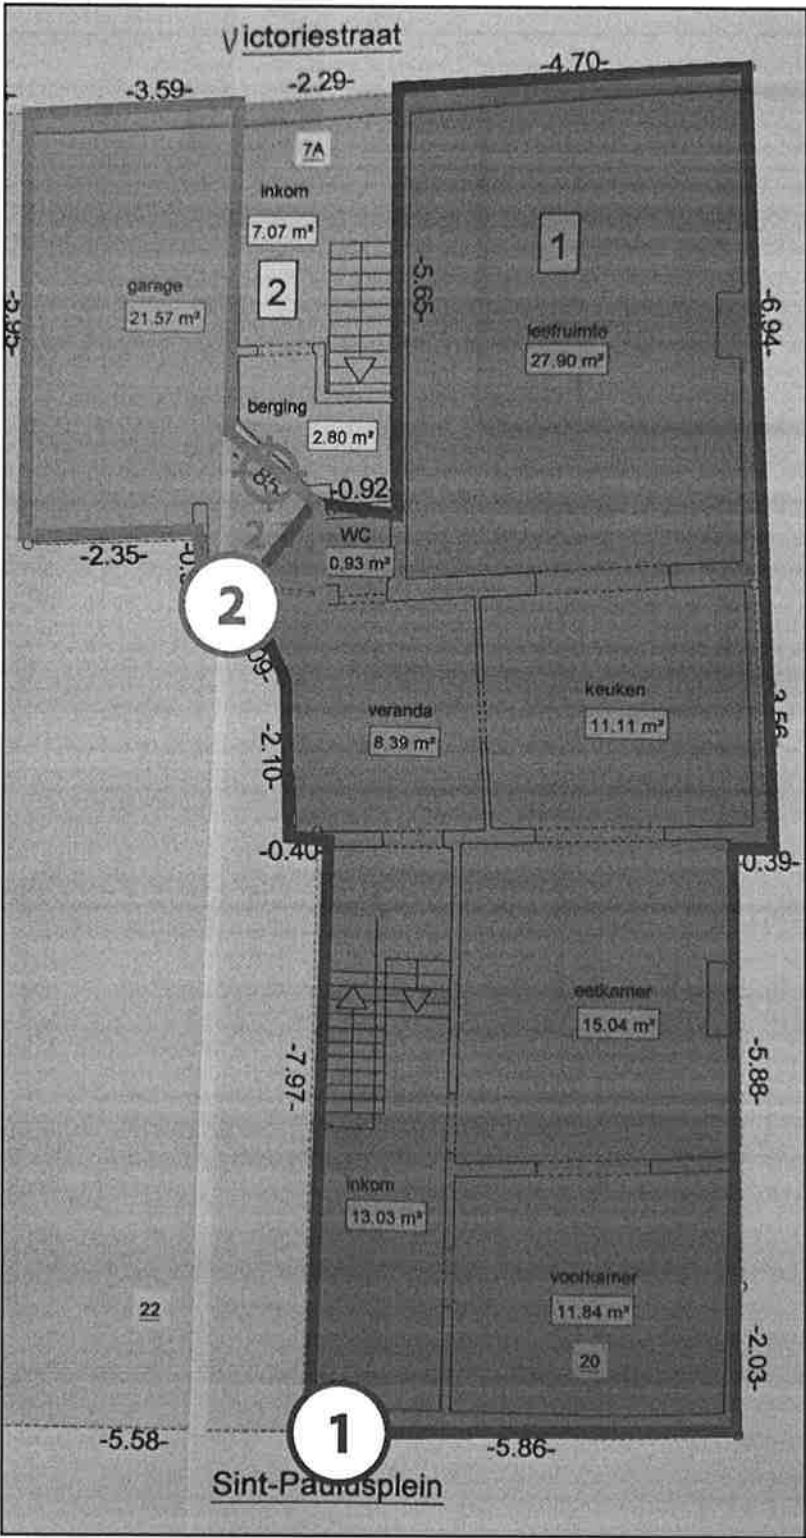
# Plan 1.2: Gelijkvloers

| 1. Totaalrenovatie | Advies | - |
| 2. Pleisterwerk muur garage - kelder | Geen asbest | - |
| 2.1 Code: id 1 | Mengmonster | - |

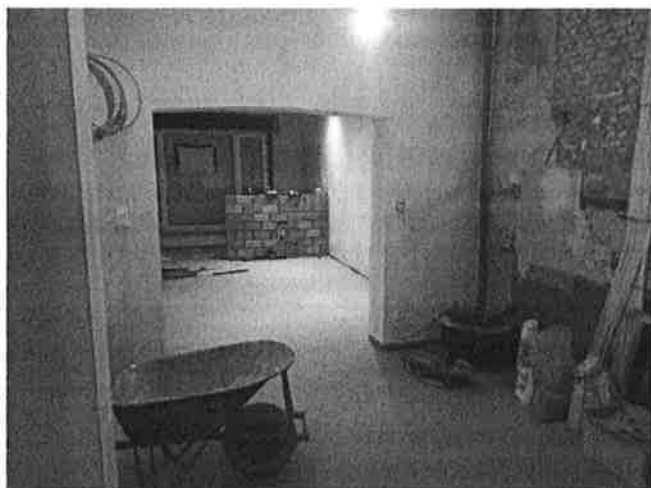
Vrije foto

In 2018 werd het gebouw tot op de stenen gestript en is de woning gerenoveerd. Het merendeel van de muren en plafonds zijn afgewerkt met gipskartonplaten. Omdat deze werkzaamheden na het jaar 2000 plaatsvonden, is dit allemaal niet asbestverdacht. Er zijn facturen en foto's als bewijsdocument.

In de garage en de gang naar de kelder was er nog oud pleisterwerk. Hiervan werd staal genomen.

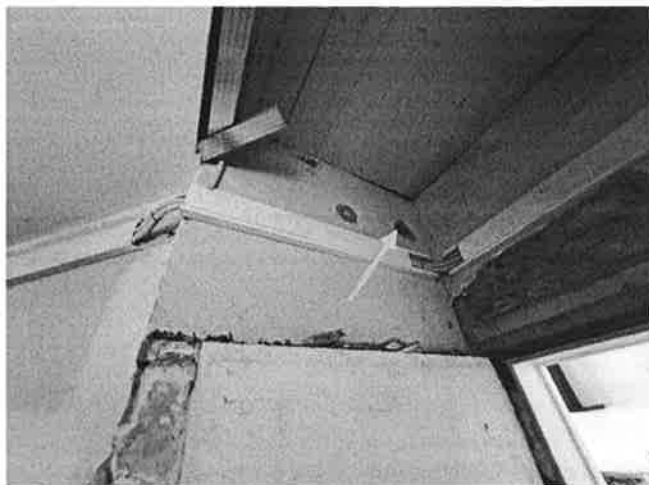
Overzichtsfoto

Geen asbest

| Beschrijving | Pleisterwerk muur garage - kelder |

| <b>Bindmiddel van materiaal</b> | Gips - kalk |
| <b>Gebondenheid op basis van bindmiddel</b> | Niet-hechtgebonden |
| <b>Hoeveelheid (oppervlakte - dikte - aantal)</b> | • 60,00 m <sup>2</sup> - 1,00 cm - 1 stuk |
