# Asbestinventarisatetest

Koerslaan 59I, 8450 Bredene

Attestnummer : 20240512-000141.000

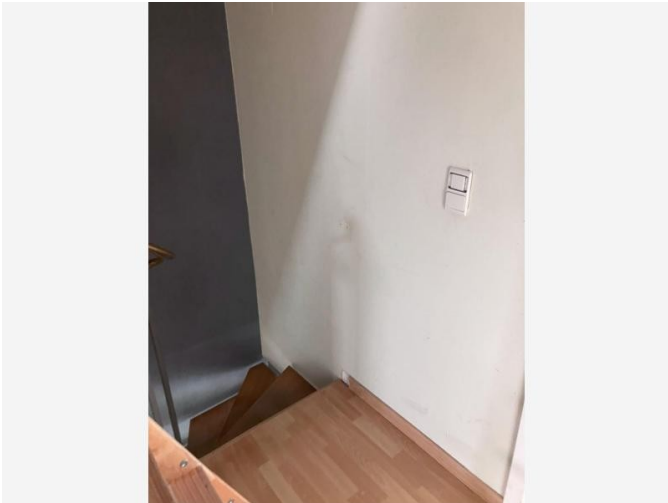
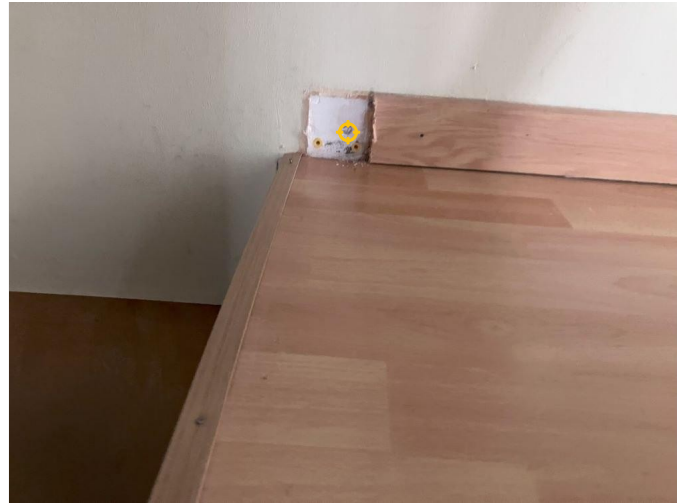
## Fiche 3: pleisterwerk muren

Geen asbest

#	Type	Referentie	Resultaat
3.1	Mengmonster	1	Geen asbest

Beschrijving	pleisterwerk muren
Omgeving	Binnen
Primaire drager	Binnenwand
