# Asbestinventarisatetest

Kasteellaan 85/0301, 9000 Gent

Attestnummer : 20250507-000411.000

# Zone 1: Hoofdgebouw

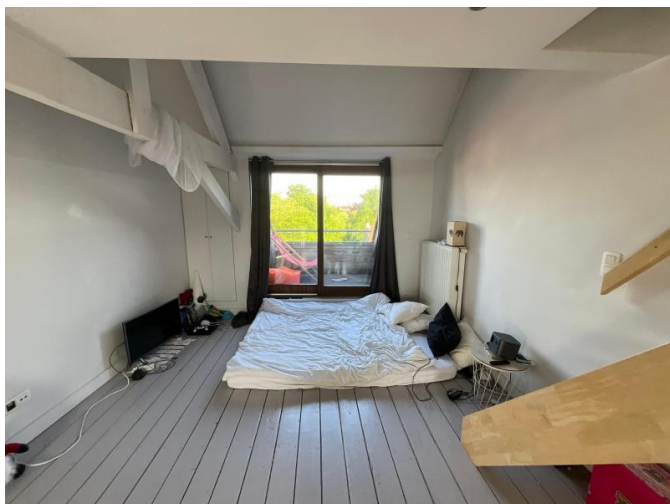
Vrije foto

Alle plafonds bestaan uit gipskartonbeplating. Binnen het kader van een niet-destructief onderzoek konden de achterliggende lagen niet worden geanalyseerd. Enkel door deze te verwijderen of door een destructief onderzoek kunnen de achterliggende lagen geanalyseerd worden. Bij vernieuwing van deze binnenschil wordt aanbevolen om nieuw monstername te laten nemen.

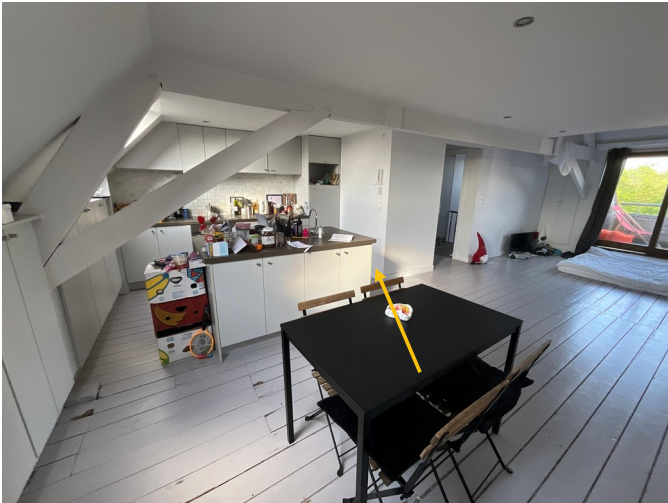
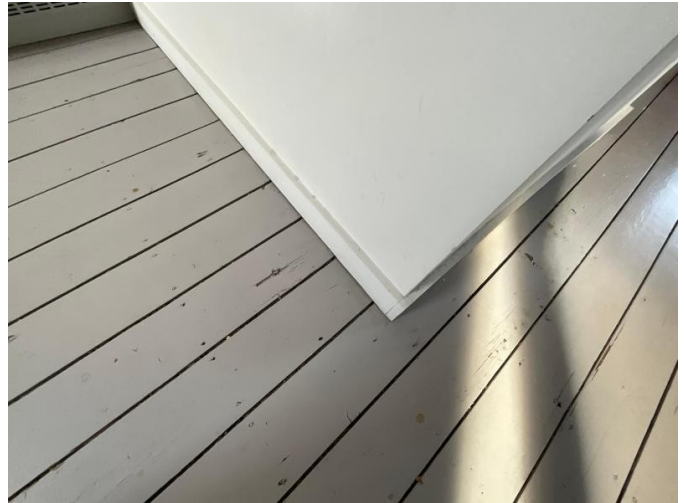
## Fiche 2: Wanden: pleisterwerk.

Overzichtsfoto

Detailfoto

Geen asbest

| # | Type | Referentie | Resultaat |
|---|---|---|---|
| 2.1 | Mengmonster | 101 | Geen asbest |

| Bindmiddel van materiaal | Gips - kalk |
| Gebondenheid op basis van bindmiddel | Niet-hechtgebonden |
