# Asbestinventarisatetest

Antwerpsestraat 80\_1/R, 2845 Niel

Attestnummer : 20230419-000113.000

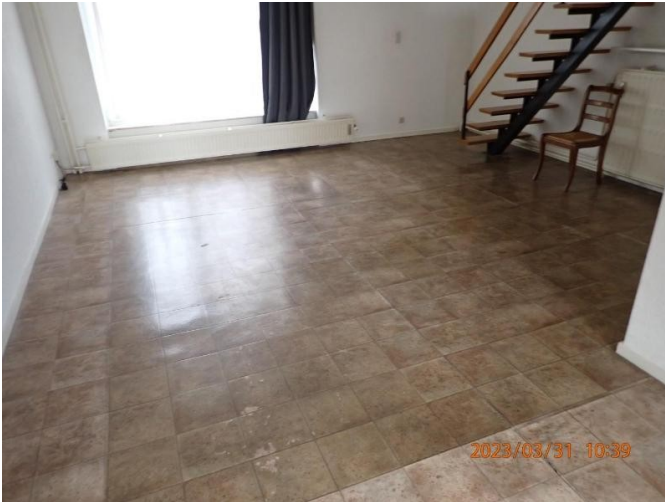
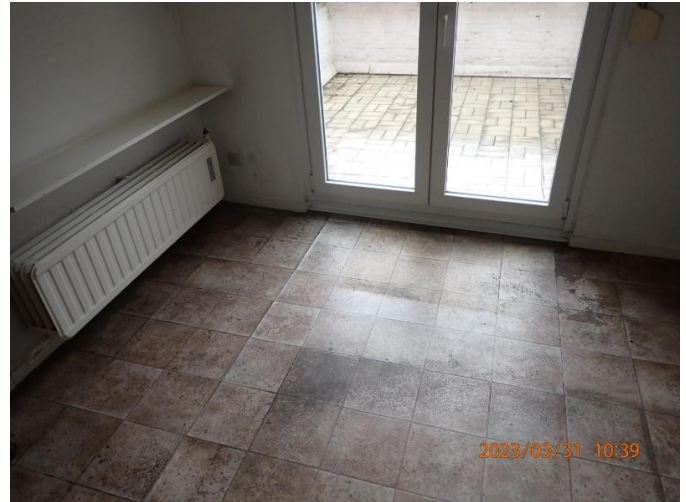
Het asbestmateriaal valt onder de mijlpaal van 2034.

| Eindbeoordeling materiaalarisico | Zeer laag materiaalarisico en/of zeer lage kans op vezelvrijgave |

| Gebondenheid | Categorie 2: niet-hechtgebonden met matrix |
| Asbestsoort (vezeltype) | Alleen chrysotiel |
| Asbestconcentratie | Hoog ( $\geq 50\%$ ) |
| Toestand van het materiaal | Onbeschadigd, niet verweerd |

| Beschrijving | Vloerzeil |
| Hoeveelheid (oppervlakte - aantal) | <ul style="list-style-type: none"><li>30,00 m<sup>2</sup> - 1 stuk</li></ul> |

- Zorg voor een veilig beheer. Vermijd het beschadigen van het asbestmateriaal. Controleer de toestand jaarlijks op wijzigingen.

- Hermetische zone (erkend asbestverwijderaar)  
Indien de lijmlaag of het vloerzeil asbest zou bevatten na extra onderzoek, dan dient dit verwijderd te worden met een HZ omwille van stofvorming. Indien asbestvrij, dan mag dit door de eigenaar verwijderd worden.

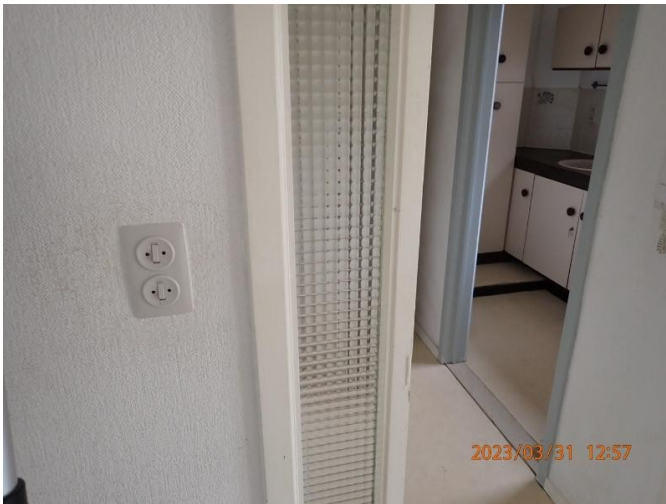
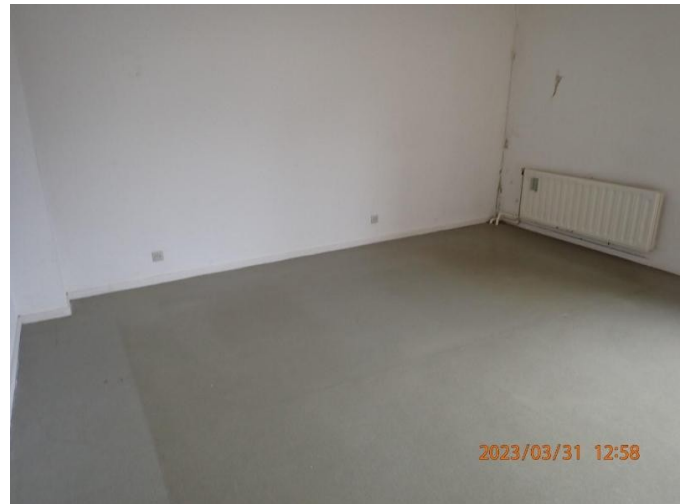
Het asbestmateriaal valt onder de mijlpaal van 2040.

| Eindbeoordeling materiaalrisico | Zeer laag materiaalrisico en/of zeer lage kans op vezelvrijgave |

| Gebondenheid | Categorie 1: hechtgebonden in oorsprong |
| Asbestsoort (vezeltype) | Crocidoliet aanwezig |
| Asbestconcentratie | Laag (< 50%) |
| Toestand van het materiaal | Onbeschadigd, niet verweerd |

| Beschrijving | Elektriciteitstoepassing van bakeliet |
| Hoeveelheid (oppervlakte - dikte - aantal) | • 0,75 m <sup>2</sup> - 0,30 cm - 1 stuk |

- Zorg voor een veilig beheer. Vermijd het beschadigen van het asbestmateriaal. Controleer de toestand jaarlijks op wijzigingen.

- Eenvoudige handelingen: mag via doe-het-zelf of door werknemer(s) met opleidingsattest eenvoudige handelingen  
Dit kan door een elektricien met attest EH verwijderd worden.

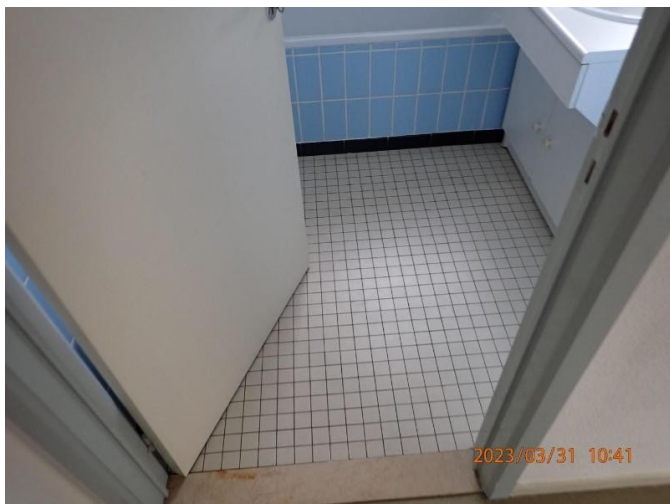
Er kon geen bewijs van de tegellijm worden aangeleverd. Deze kan dus mogelijks asbest bevatten. Er wordt aangeraden om dit te onderzoeken bij grondige renovatiewerken. Dit kon niet worden bemonsterd zonder destructief onderzoek.

| (Asbest)materiaal | In-situ afwerkingslagen - Lijm laag |

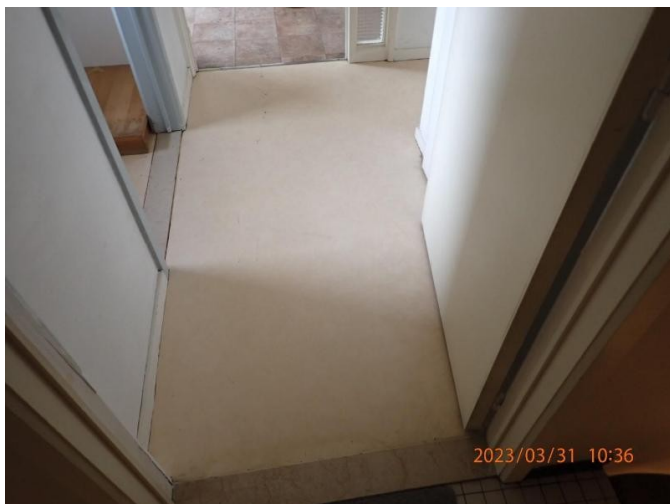
Er kon geen bewijs van de lijmlaag worden aangeleverd. Deze kan dus mogelijk asbest bevatten. Er wordt aangeraden om dit te onderzoeken bij grondige renovatiewerken. Dit kon niet worden bemonsterd zonder destructief onderzoek.

| (Asbest)materiaal | In-situ afwerkingslagen - Lijmlaag |

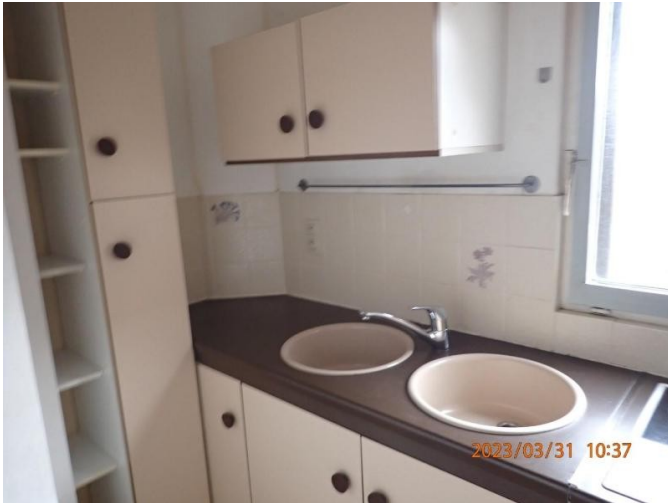
Er kon geen bewijs van de tegellijm worden aangeleverd. Deze kan dus mogelijks asbest bevatten. Er wordt aangeraden om dit te onderzoeken bij grondige renovatiewerken. Dit kon niet worden bemonsterd zonder destructief onderzoek.

| (Asbest)materiaal | In-situ afwerkingslagen - Lijm laag |

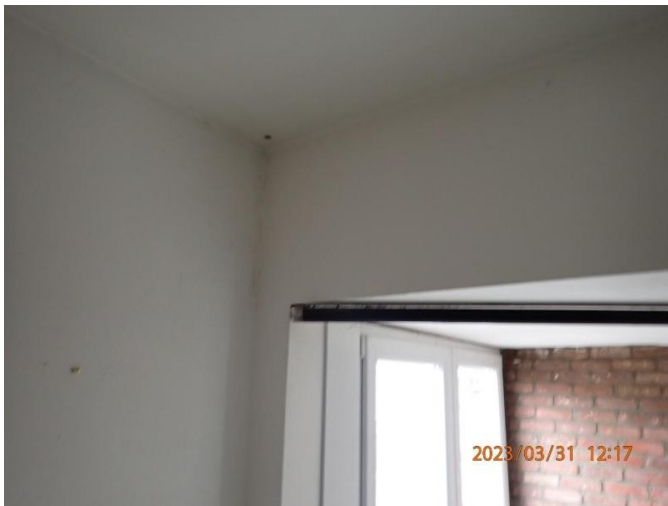
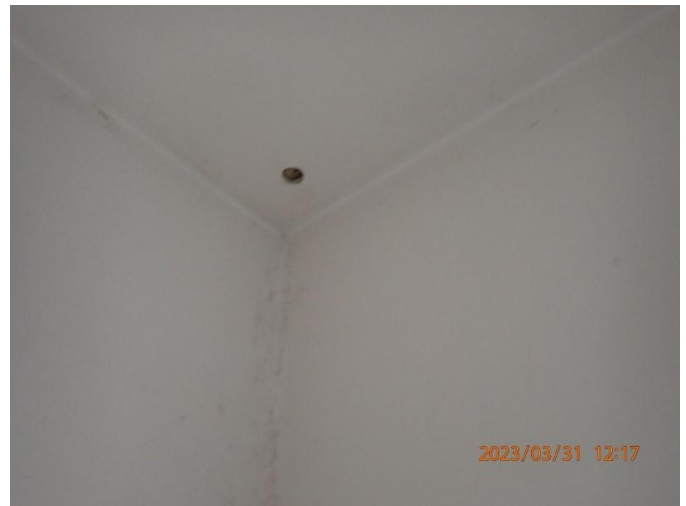
## Fiche 6: Pleisterwerk plafond

Geen asbest

| # | Type | Referentie | Resultaat |
|---|---|---|---|
| 6.1 | Mengmonster | M02 | Geen asbest |

| Beschrijving | Pleisterwerk plafond |

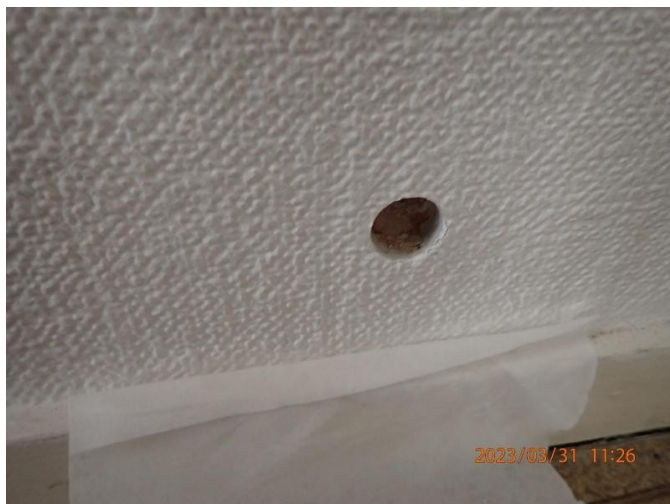
## Fiche 7: Pleisterwerk muren

Geen asbest

| # | Type | Referentie | Resultaat |
|---|---|---|---|
| 7.1 | Mengmonster | M01 | Geen asbest |

| Beschrijving | Pleisterwerk muren |
