# Asbestinventarisatetest

Boniverlei 174/13, 2650 Edegem

Attestnummer : **20250325-000178.000**

Uitgegeven op : **25.03.2025**

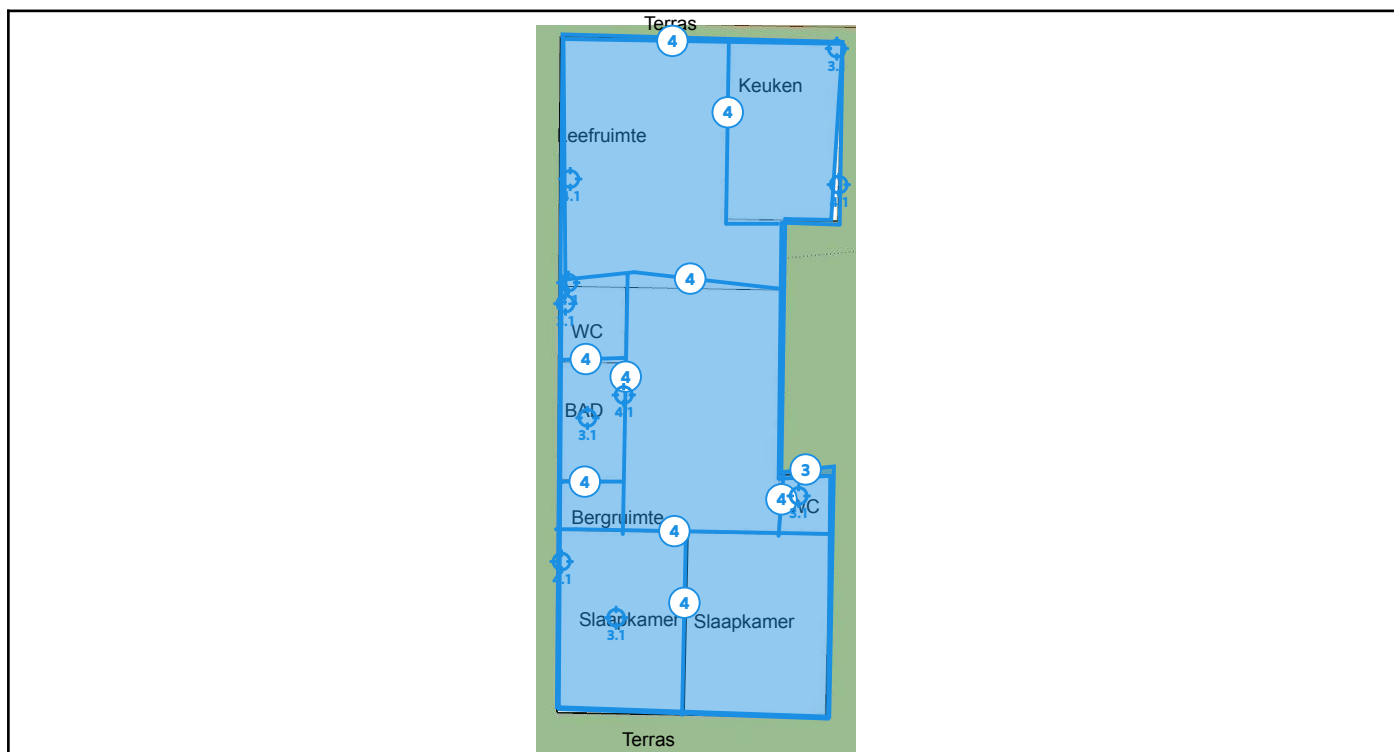
## Plan 1.1: Appartement

| Beschrijving | Type | Actie |
|---|---|---|
| 3. Bezetting plafonden | Geen asbest | - |
| 3.1 Code: V0.2 | Mengmonster | - |
| 4. Pleisterwerken binnenwanden | Geen asbest | - |
| 4.1 Code: V0.1 | Puntmonster | - |
