# Asbestinventarisatetest

Prins Boudewijnlaan 147, 2650 Edegem

Attestnummer : 20250311-000071.001

**Asbestveilig** (maar mogelijk niet asbestvrij)

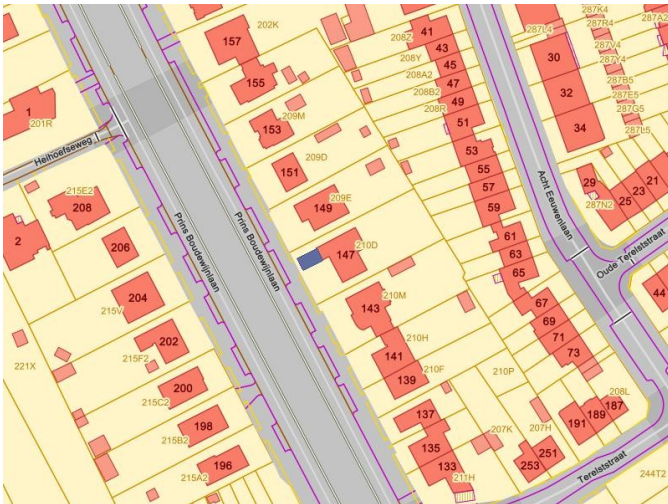
## Zone 1: Oprit in arduinklinkers

- 0 Asbestmaterialen
- 0 Beperkingen
- 0 Uitsluitingen
- 0 Roerende goederen
- 0 Puin, steenslag, (water)bodem
- 0 Adviezen
- 0 Geen asbest

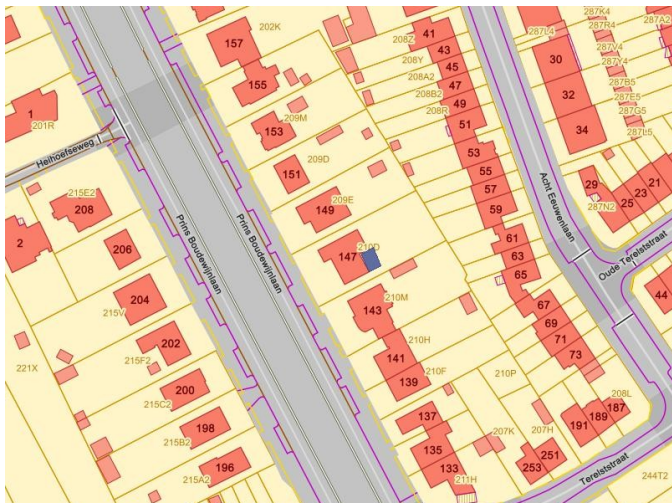
## Zone 2: Terras in tegels

- 0 Asbestmaterialen
- 0 Beperkingen
- 0 Uitsluitingen
- 0 Roerende goederen
- 0 Puin, steenslag, (water)bodem
- 0 Adviezen
- 0 Geen asbest

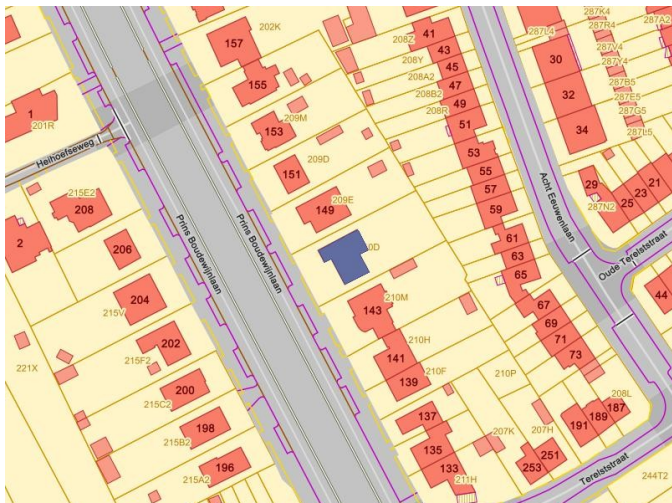
## Zone 3: Hoofdgebouw

- 0 Asbestmaterialen
- 0 Beperkingen
- 0 Uitsluitingen
- 0 Roerende goederen
- 0 Puin, steenslag, (water)bodem
- 0 Adviezen
- 2 Geen asbest

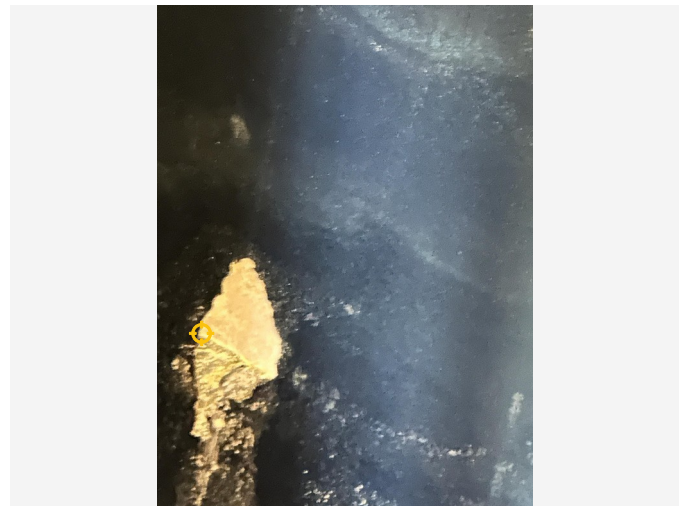
## Fiche 2: Pleisterwerk Binnenwand

Geen asbest

Overzichtsfoto

Detailfoto

| Beschrijving | Pleisterwerk Binnenwand |
| Bindmiddel van materiaal | Gips - kalk |
| Gebondenheid op basis van bindmiddel | Niet-hechtgebonden |
| Hoeveelheid (oppervlakte - dikte - aantal) | • 680,00 m <sup>2</sup> - 1,00 cm - 1 stuk |
