# Asbestinventarisatattest

August Vermeylenlaan 6/1, 3010 Leuven

Attestnummer : **20250112-000130.000**

**Asbestveilig** (maar mogelijk niet asbestvrij)

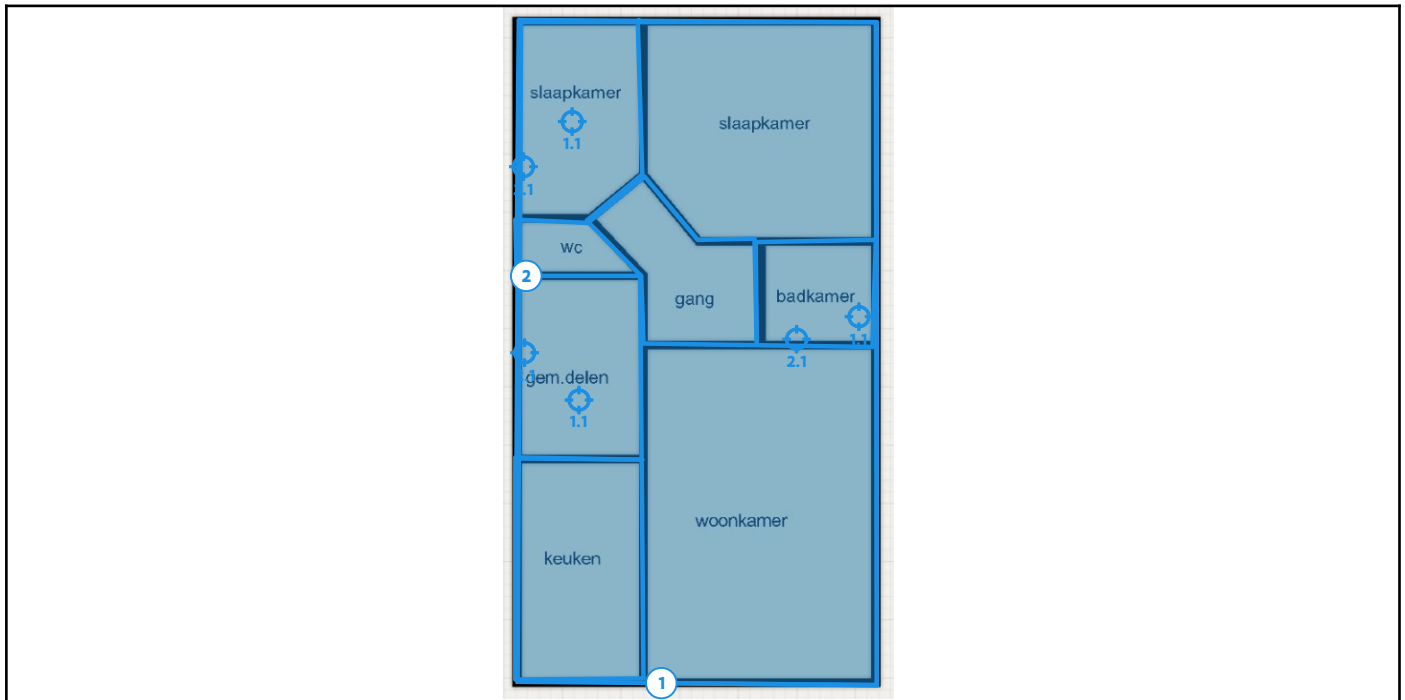
## Plan 1.1: verdieping

| Beschrijving | Type | Actie |
|---|---|---|
| 1. Pleisterwerk plafonds | Geen asbest | - |
| 1.1 Code: MM2 | Mengmonster | - |
| 2. Pleisterwerk wanden | Geen asbest | - |
| 2.1 Code: MM1 | Mengmonster | - |

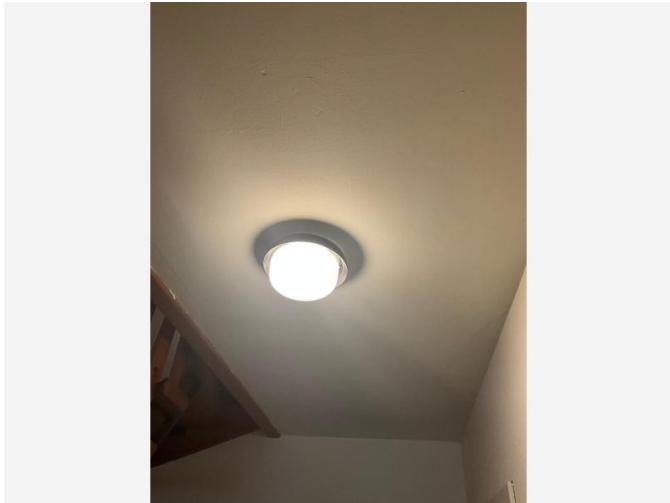
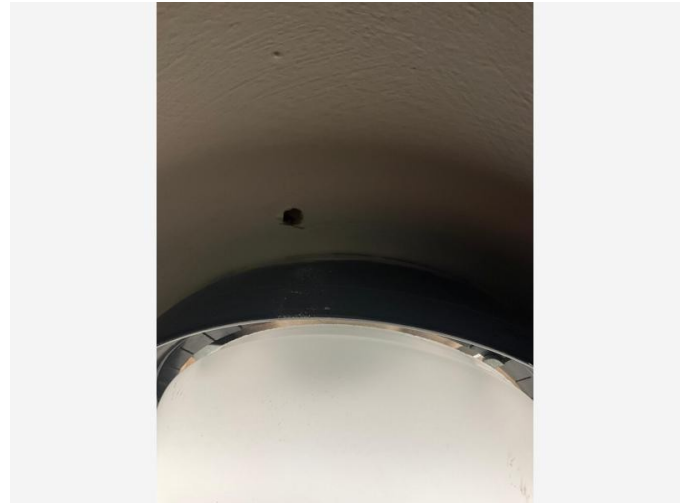
## Fiche 1: Pleisterwerk plafonds

Geen asbest

Overzichtsfoto

Detailfoto

| # | Type | Referentie | Resultaat |
|---|---|---|---|
| 1.1 | Mengmonster | MM2 | Geen asbest |

| Beschrijving | Pleisterwerk plafonds |
| Bindmiddel van materiaal | Gips - kalk |
| Gebondenheid op basis van bindmiddel | Niet-hechtgebonden |
| Hoeveelheid (oppervlakte - dikte - aantal) | • 200,00 m <sup>2</sup> - 1,00 cm - 1 stuk |
