# Asbestinventarisatetest

Maaltebruggestraat 292C/292C, 9000 Gent

Attestnummer : **20250430-000258.000**

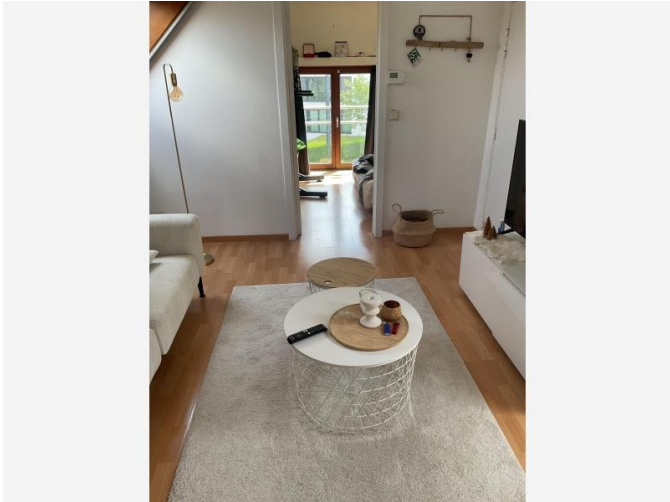
## Fiche 2: Achterliggende laag Houten vloerbedekking woonkamer, slaapkamer

De achterliggende laag kon niet worden vastgesteld noch worden geïnspecteerd gedurende het plaatsbezoek. Er werd geen documentatie aangereikt om de primaire drager te kunnen identificeren. Gelieve steeds aandachtig te zijn bij eventuele verbouwingen en afbraakwerken voor asbesthoudende materialen.

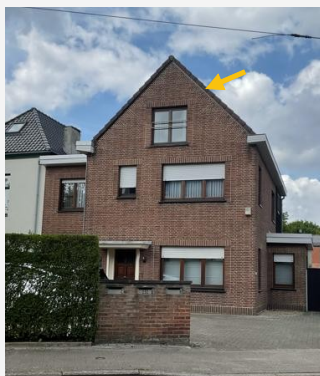
Asbestattest gemene delen is nog niet aanwezig.

Het onderdak behoort hier tot toe. Bij deze het advies dat er nog asbesthoudende onderdakplaten kunnen aanwezig zijn.

| Primaire drager | Schuin dak |
| (Asbest)materiaal | Plaat, paneel, tablet - Type Menuiserie |
| Bindmiddel | Cement |

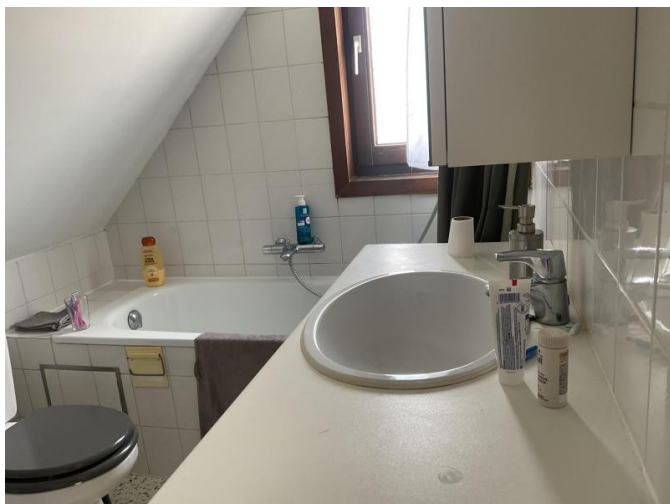
Bij gebrek aan kapotte of ontbrekende tegels kon de achterliggende lijmlaag of de op cement gebaseerde lijm/specie niet worden geïnspecteerd. Gelieve steeds aandachtig te zijn bij eventuele verbouwingen en afbraakwerken voor asbesthoudende materialen.

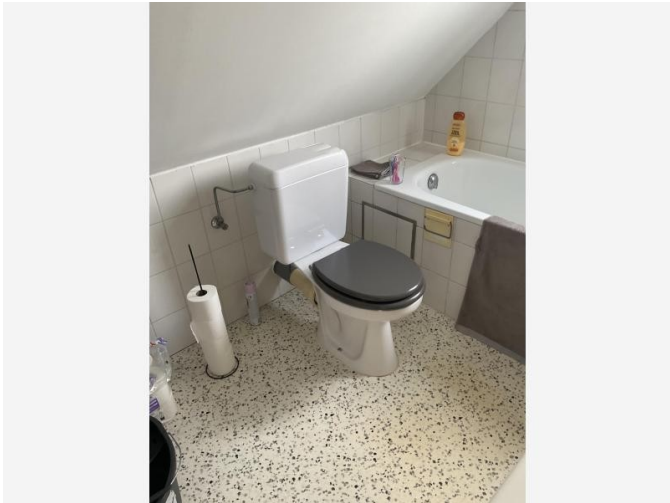
Niet asbestverdacht.
