Asbestinventarisatetest

Hendrik Consciencelaan 4/0802, 8660 De Panne

Attestnummer : 20221127-000138.000

Uitgegeven op : 27.11.2022

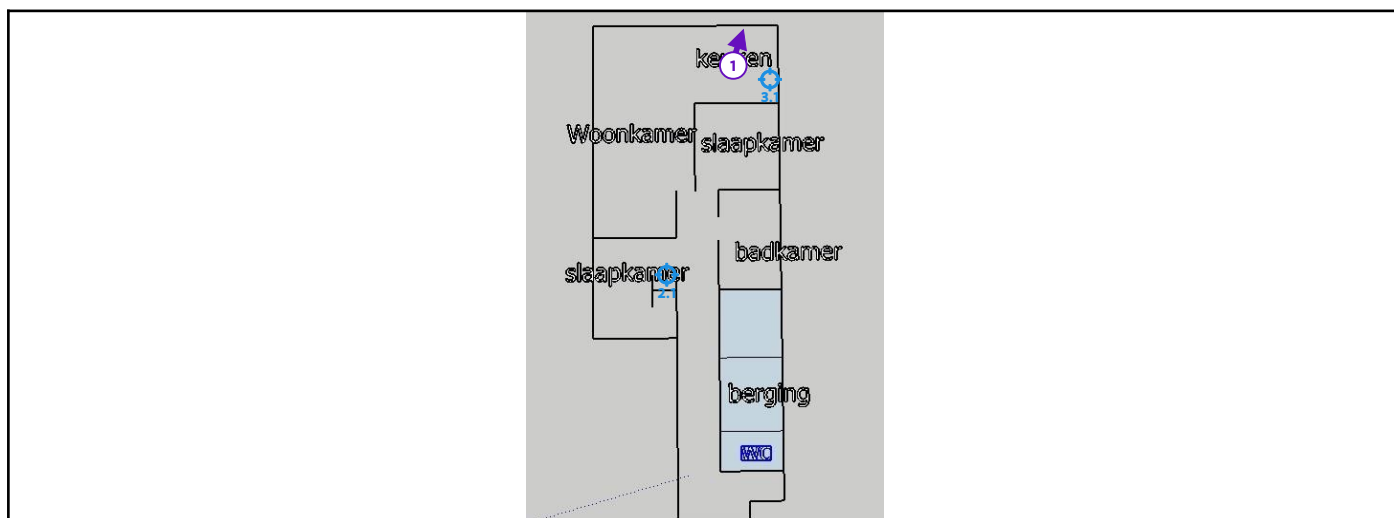
Plan 1.1: Topaze

Beschrijving	Type	Actie
1. zwarte lijmlaag onder faiecetegels keuken	Advies	-
2. pleisterwerk wand	Geen asbest	-
2.1 Code: 1	Mengmonster	-
3. pleisterwerk plafond	Geen asbest	-
3.1 Code: 2	Mengmonster	-

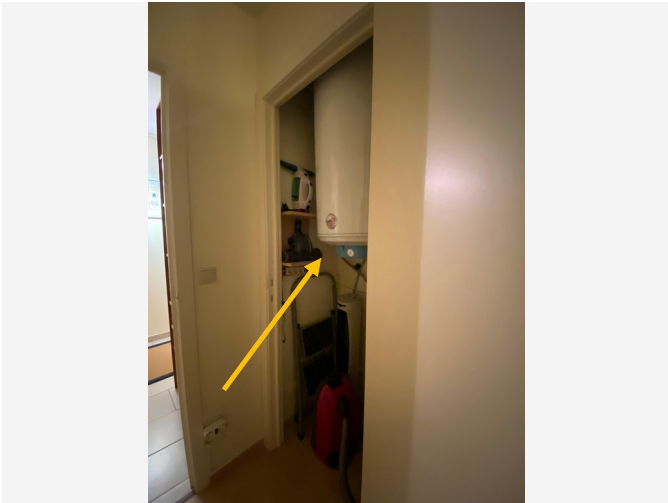
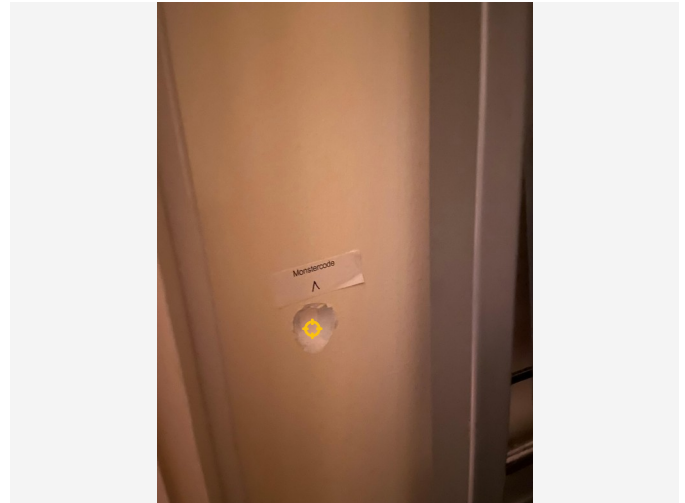
Overzichtsfoto

Conclusie

Geen asbest

#	Type	Referentie	Resultaat
2.1	Mengmonster	1	Geen asbest

Beschrijving	pleisterwerk wand
Omgeving	Binnen
Primaire drager	Binnenwand
Bindmiddel van materiaal	Gips - kalk

Gebondenheid op basis van bindmiddel	Niet-hechtgebonden
Hoeveelheid (oppervlakte - dikte - aantal)	• 250,00 m ² - 1,00 cm - 1 stuk
Totaal volume	2,50 m ³
Identificatiemethode	Vaststelling met monstername
Destructieve handeling voor identificatie	Nee

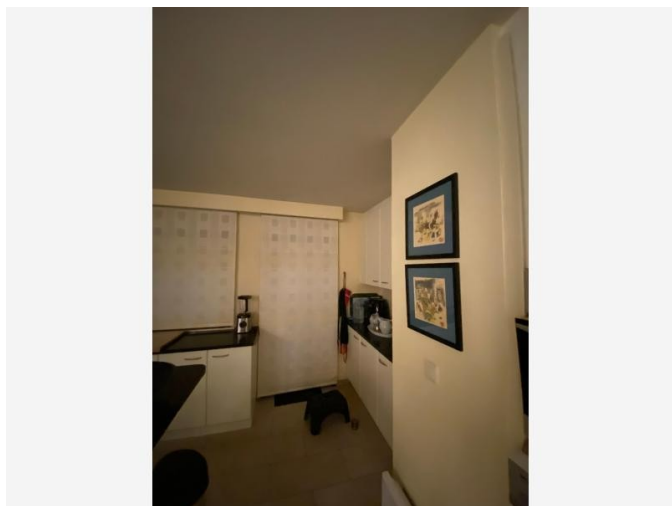
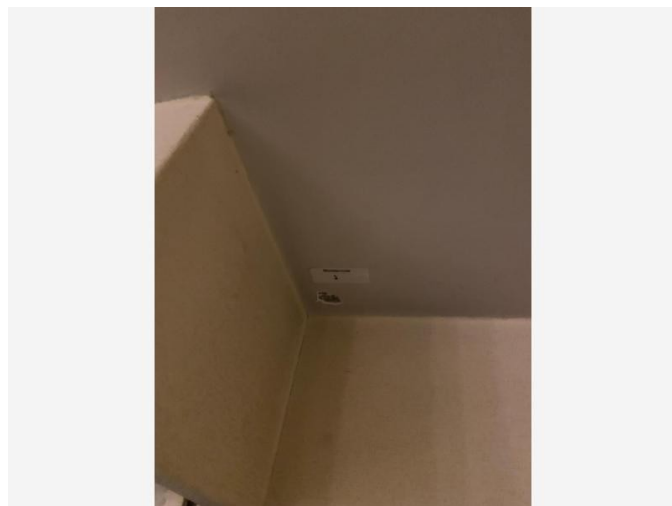
Overzichtsfoto

Conclusie

Geen asbest

#	Type	Referentie	Resultaat
3.1	Mengmonster	2	Geen asbest

Beschrijving	pleisterwerk plafond
Omgeving	Binnen
Primaire drager	Binnenwand
Bindmiddel van materiaal	Gips - kalk

Gebondenheid op basis van bindmiddel	Niet-hechtgebonden
Hoeveelheid (oppervlakte - dikte - aantal)	• 150,00 m ² - 1,00 cm - 1 stuk
Totaal volume	1,50 m ³
Identificatiemethode	Vaststelling met monstername
Destructieve handeling voor identificatie	Nee
