# Asbestinventarisatattest

August Vermeylenlaan 21A/024, 2050 Antwerpen

Attestnummer : 20250601-000083.000

# Zone 1: Hoofdgebouw

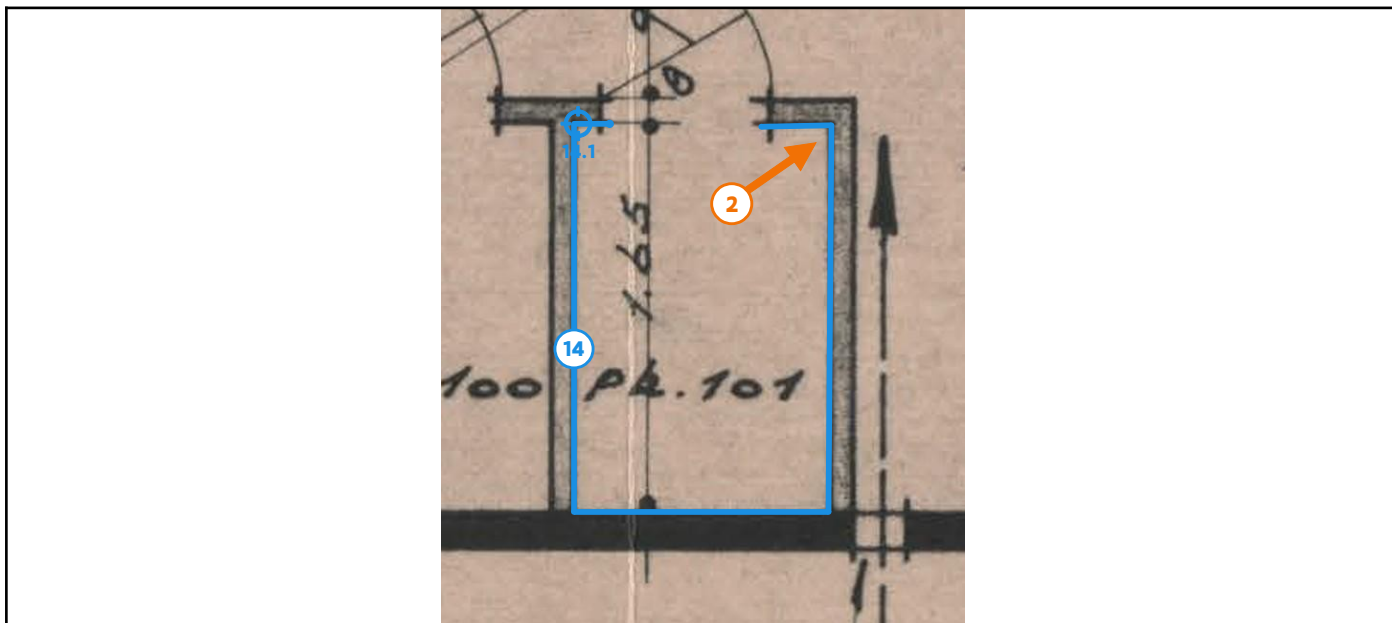
## Plan 1.1: Kelderberging PK101

| Beschrijving | Type | Actie |
|---|---|---|
| 2. Bakeliet | Asbestmateriaal | <a href="#">Verwijderen</a> |
| 14. Cementbezetting | Geen asbest | - |
| 14.1 Code: A5 | Puntmonster | - |

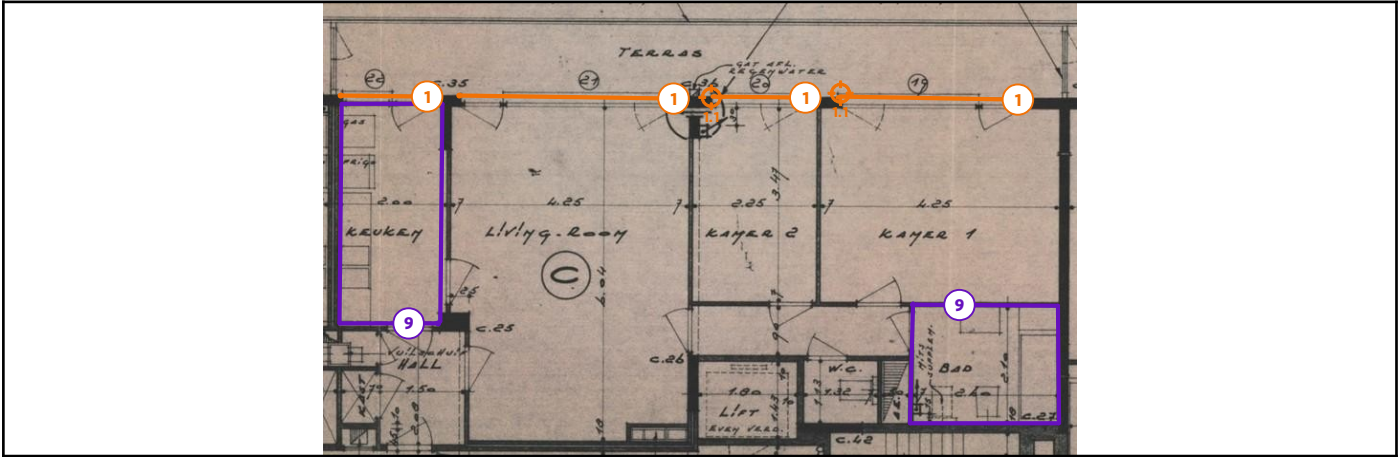
# Plan 1.6: Appartement

| Beschrijving | Type | Actie |
|---|---|---|
| 1. Kitvoeg tussen aluminium ramen en gevelsteen | Asbestmateriaal | Verwijderen |
| 1.1 Code: A4 | Mengmonster | - |
| 9. Faiencetegels en plinten met tegelijm | Advies | - |

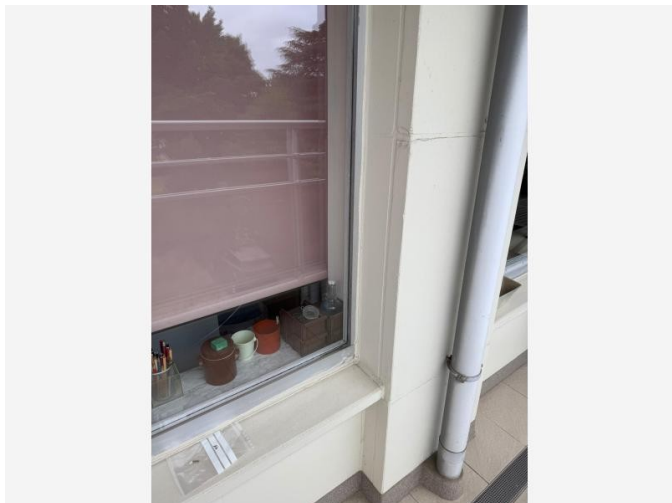
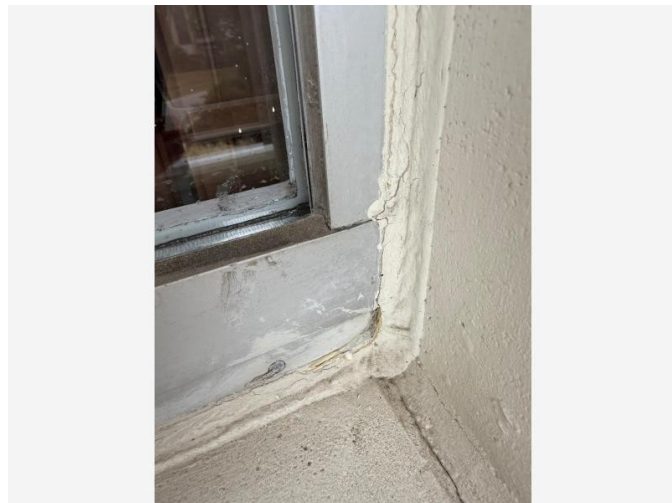
# Fiche 1: Kitvoeg tussen aluminium ramen en gevelsteen

Overzichtsfoto

Detailfoto

| Eindbeoordeling materiaalisico | Verhoogd materiaalisico en/of verhoogde kans op vezelvrijgave |

| Asbestsoort (vezeltype) | Alleen chrysotiel |
| Asbestconcentratie | Laag (< 50%) |
| Afschermingsgraad van het gehele materiaal | Geheel of deels vrij aan de buitenlucht |
| Toestand van het materiaal | Matig beschadigd, matig verweerd |

| # | Type | Referentie | Resultaat |
|---|---|---|---|
| 1.1 | Mengmonster | A4 | Chrysotiel |

| Beschrijving | Kitvoeg tussen aluminium ramen en gevelsteen |
| Asbestmateriaal | In-situ afwerkingslagen - Pasta, stopverf, voegsel, stopsel, vulsel, mastiek, kitten, ... |

Het asbestmateriaal valt onder de mijlpaal van 2040.

Verwijderen

- Zorg voor een veilig beheer. Vermijd het beschadigen van het asbestmateriaal. Controleer de toestand jaarlijks op wijzigingen.

- Eenvoudige handelingen: mag via doe-het-zelf of door werknemer(s) met opleidingsattest eenvoudige handelingen  
Volgens de richtlijnen in de Codex Welzijn op het werk, boek VI titel 3 asbest, mag hechtgebonden asbest die beschadigd is of waarbij er vrije vezels zichtbaar zijn en die verwerkt is in een buitentoepassing via de methode van eenvoudige handelingen verwijderd worden, indien er geen derden aanwezig zijn en voor zover de verwijdering geen aanleiding geeft tot een wijziging van de toestand. In dit geval raden wij aan om de ramen en kitvoegen bij verbouwingswerken te laten verwijderen door een ramenplaatser die opgeleid is om asbest te verwijderen (vraag naar het opleidingsattest "eenvoudige handelingen voor asbestverwijdering").

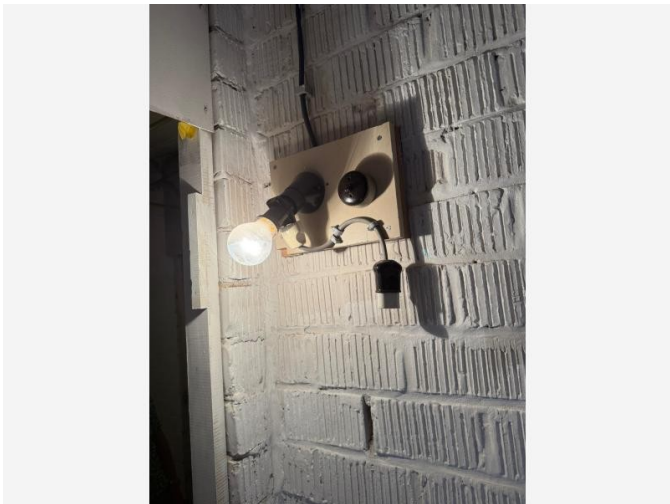
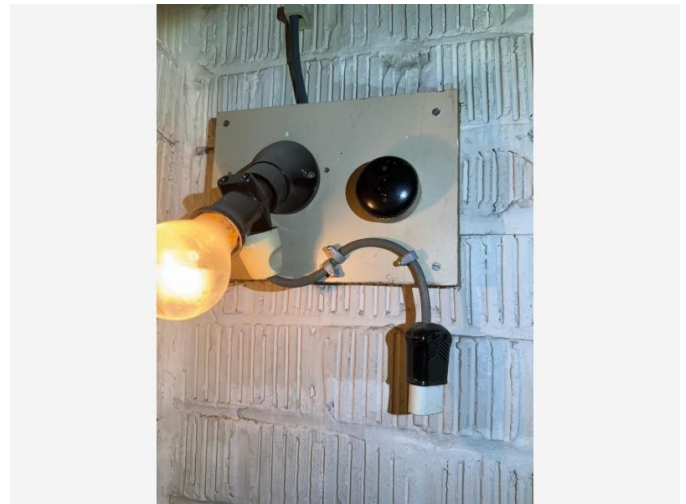
Overzichtsfoto

Detailfoto

| Eindbeoordeling materiaalrisico | Verhoogd materiaalrisico en/of verhoogde kans op vezelvrijgave |

| Asbestsoort (vezeltype) | Crocidoliet aanwezig |
| Afschermingsgraad van het gehele materiaal | Geheel of deels (ook) vrij aan de binnenlucht |
| Toestand van het materiaal | Licht beschadigd, licht verweerd. Intact calciumsilicaatmateriaal of categorie III 'gebondenheid' |

| Beschrijving | Bakeliet |
| Asbestmateriaal | Plaat, paneel, tablet - Type Bakeliet |
| Opmerking | In de kelderberging hangt een schakelaar, een lichtarmatuur en een stopcontact in bakeliet. |

Het asbestmateriaal valt onder de mijlpaal van 2040.

Verwijderen

- Zorg voor een veilig beheer. Vermijd het beschadigen van het asbestmateriaal. Controleer de toestand jaarlijks op wijzigingen.
- Voer bijkomende staalname(s) uit.

- Eenvoudige handelingen: mag via doe-het-zelf of door werknemer(s) met opleidingsattest eenvoudige handelingen  
Raadpleeg de actuele wetgeving op de website van OVAM. Onder strikte voorwaarden kan het eventueel toegestaan zijn om deze toepassing zelf te verwijderen. Bij twijfel wordt echter sterk aangeraden om een erkende asbestverwijderaar te raadplegen. Zorg er bovendien voor dat u zich goed informeert via de websites van OVAM en andere officiële bronnen over de vereiste persoonlijke beschermingsmaatregelen en de richtlijnen voor het veilig verwijderen van asbest.

Houd er rekening mee dat deze toepassingen vaak onder spanning staan. Het is daarom aan te raden om ook een elektricien te raadplegen, aangezien het werken aan of verwijderen van deze toepassingen specifieke technische kennis vereist.

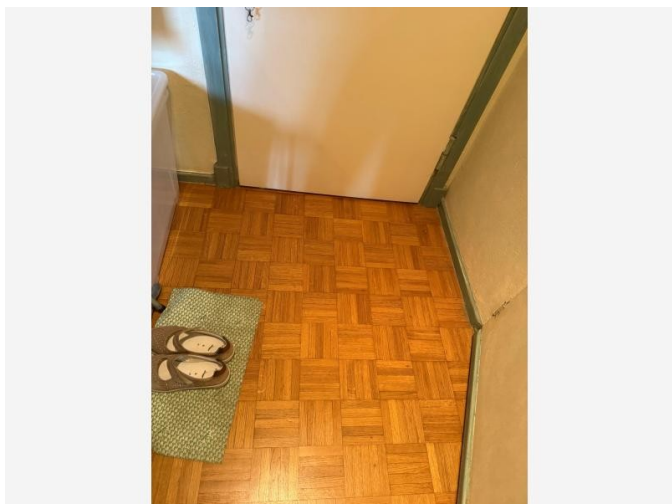
Parketvloer bevat geen asbest, maar deze kan over een oude asbesthoudende vloer gelegd zijn. Deskundige kan geen uitspraak doen over onderliggende lagen. De parket werd soms gelegd met asbesthoudende lijm.

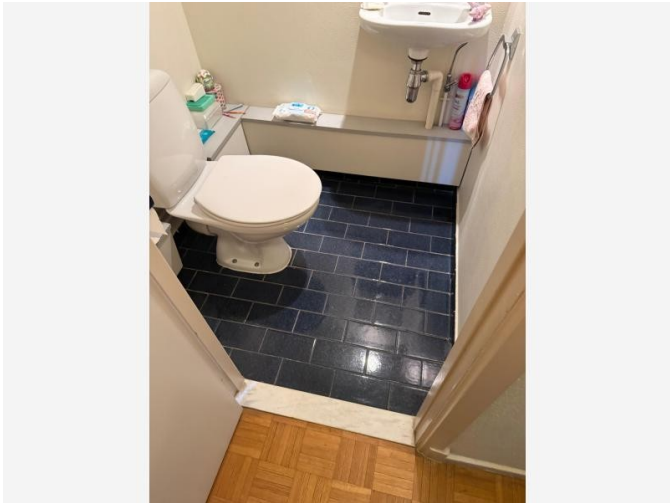
Mogelijk bevat de lijm die gebruikt werd voor de vloertegels van de wc en de badkamer asbest. Tegels zijn intact, deskundige kan geen uitspraak doen over de lijm onderliggend.

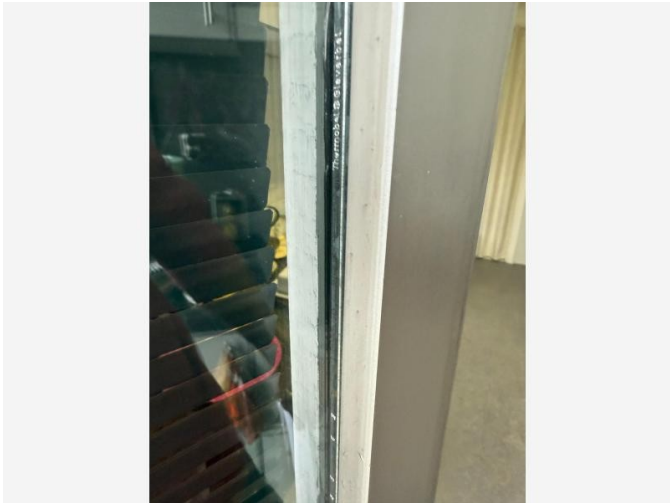
De ramen werden afgekit met soepele kit. Deze is niet asbestverdacht.

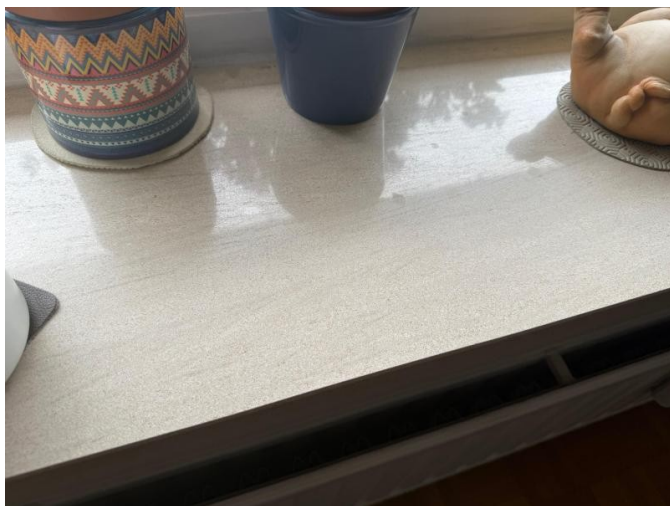
De vensterbanken zijn vervaardigd uit natuursteen. Deze zijn niet asbestverdacht.

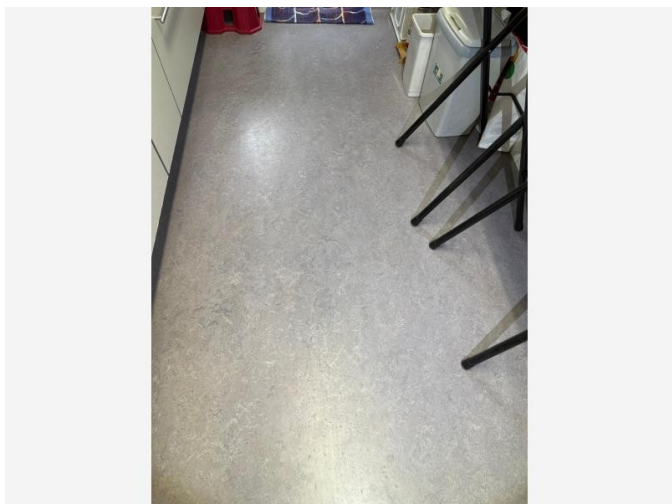
Tijdens de inspectie van het vloerzeil in de heb ik, op basis van mijn ervaring, kunnen vaststellen dat het vloerzeil niet asbesthoudend of asbestverdacht is. De vloerzeilen zijn vastgelijmd, deskundige kan geen uitspraak van wat er zich onder deze vloerzeilen bevindt.

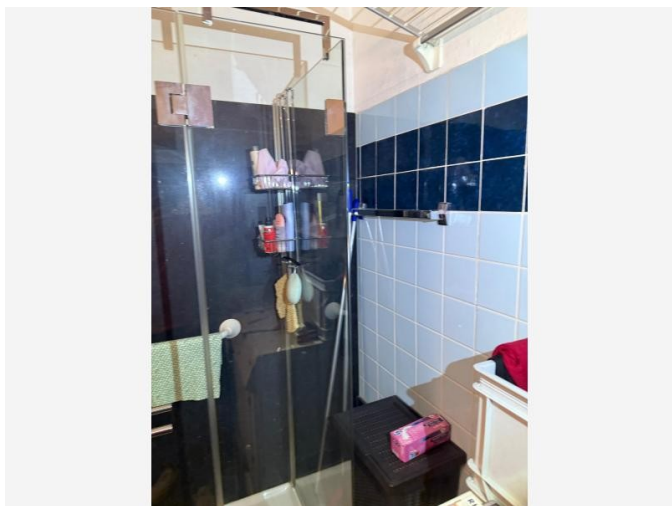
Mogelijk bevat de lijm die gebruikt werd voor de wandtegels van de keuken en de wandtegels en plinten van de badkamer asbest. Tegels zijn intact, deskundige kan geen uitspraak doen over de lijm onderliggend.

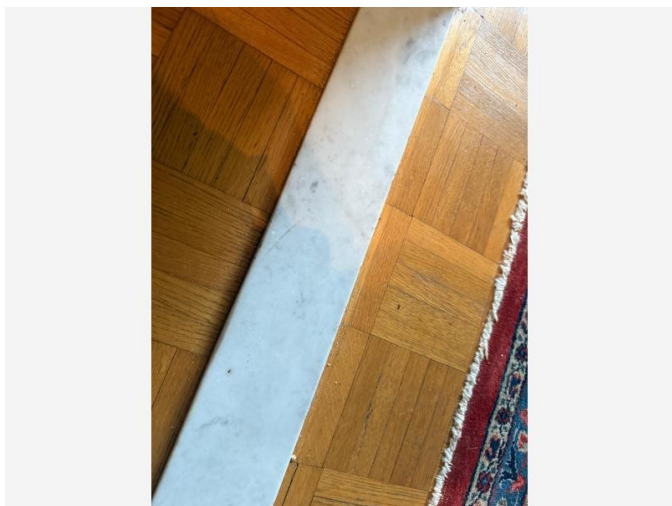
De entreportes zijn vervaardigd uit natuursteen. Deze zijn niet asbestverdacht.

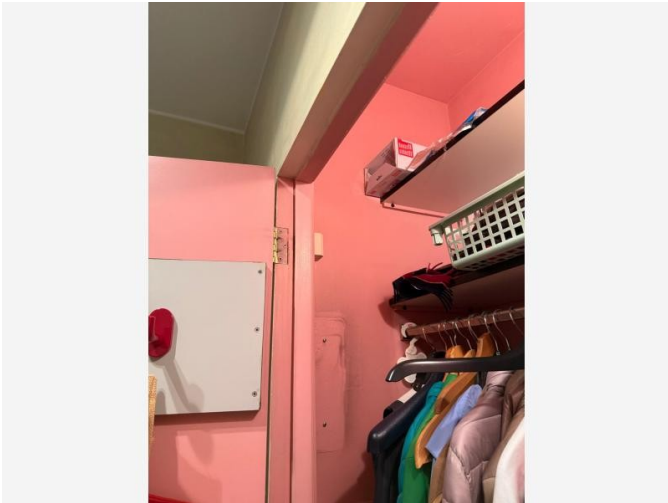
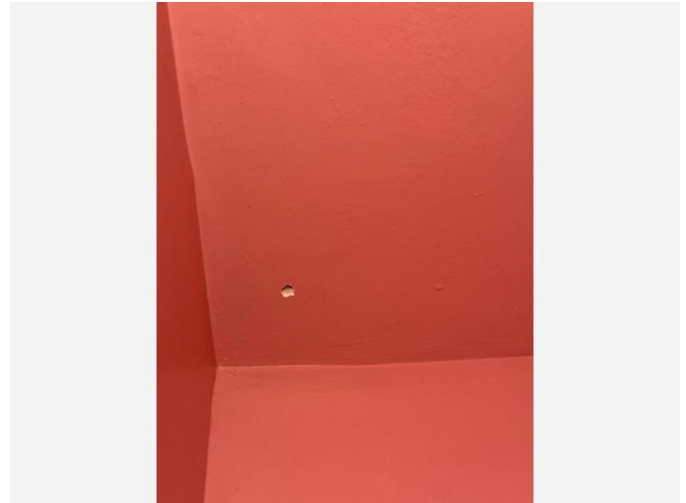
## Fiche 12: Pleisterwerk plafonds

Geen asbest

| # | Type | Referentie | Resultaat |
|---|---|---|---|
| 12.1 | Mengmonster | A2 | Geen asbest |

| Bindmiddel van materiaal | Gips - kalk |

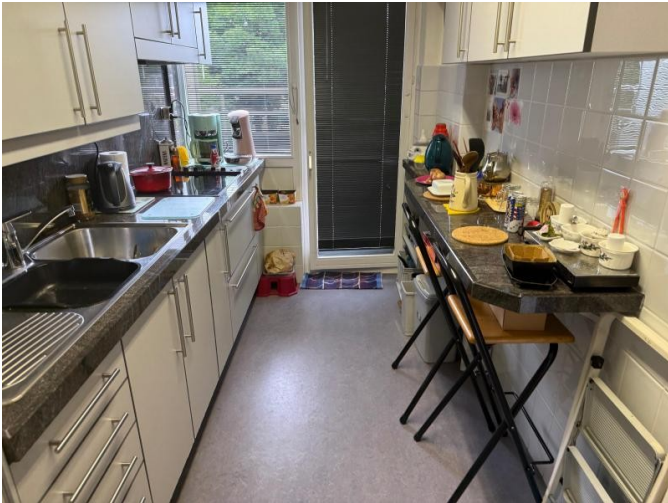
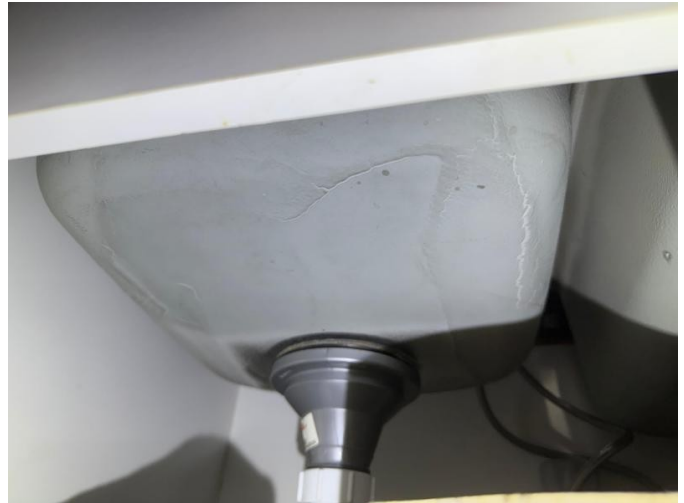
## Fiche 13: Coating spoelbak

Geen asbest

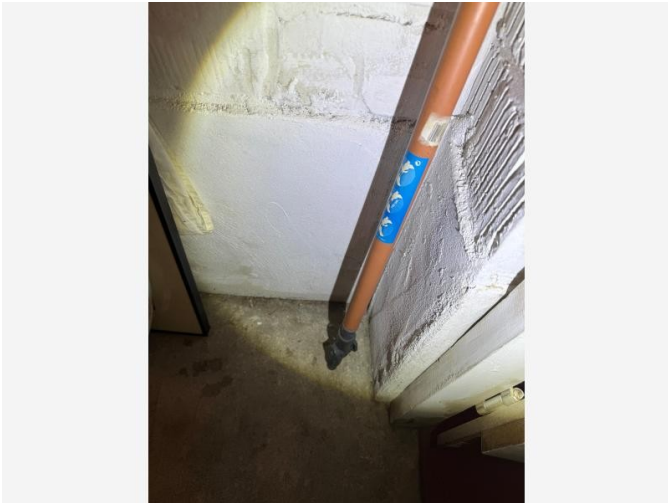
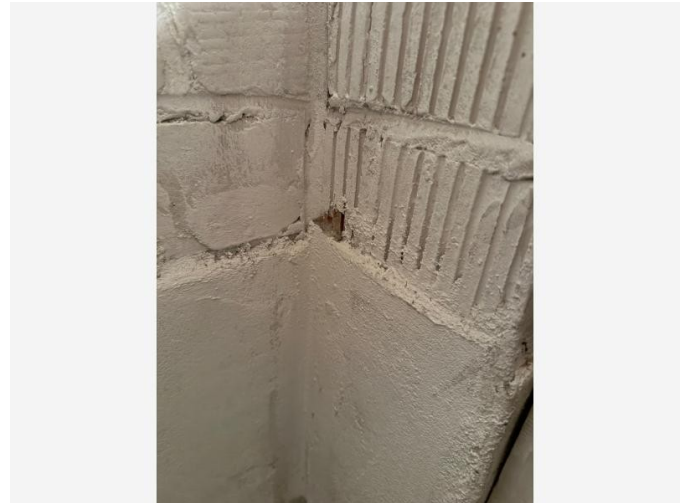
## Fiche 14: Cementbezetting

Geen asbest
