# Asbestinventarisatetest

Ijsvogellaan 10, 1970 Wezembeek-Oppem

Attestnummer : **20240329-000126.000**

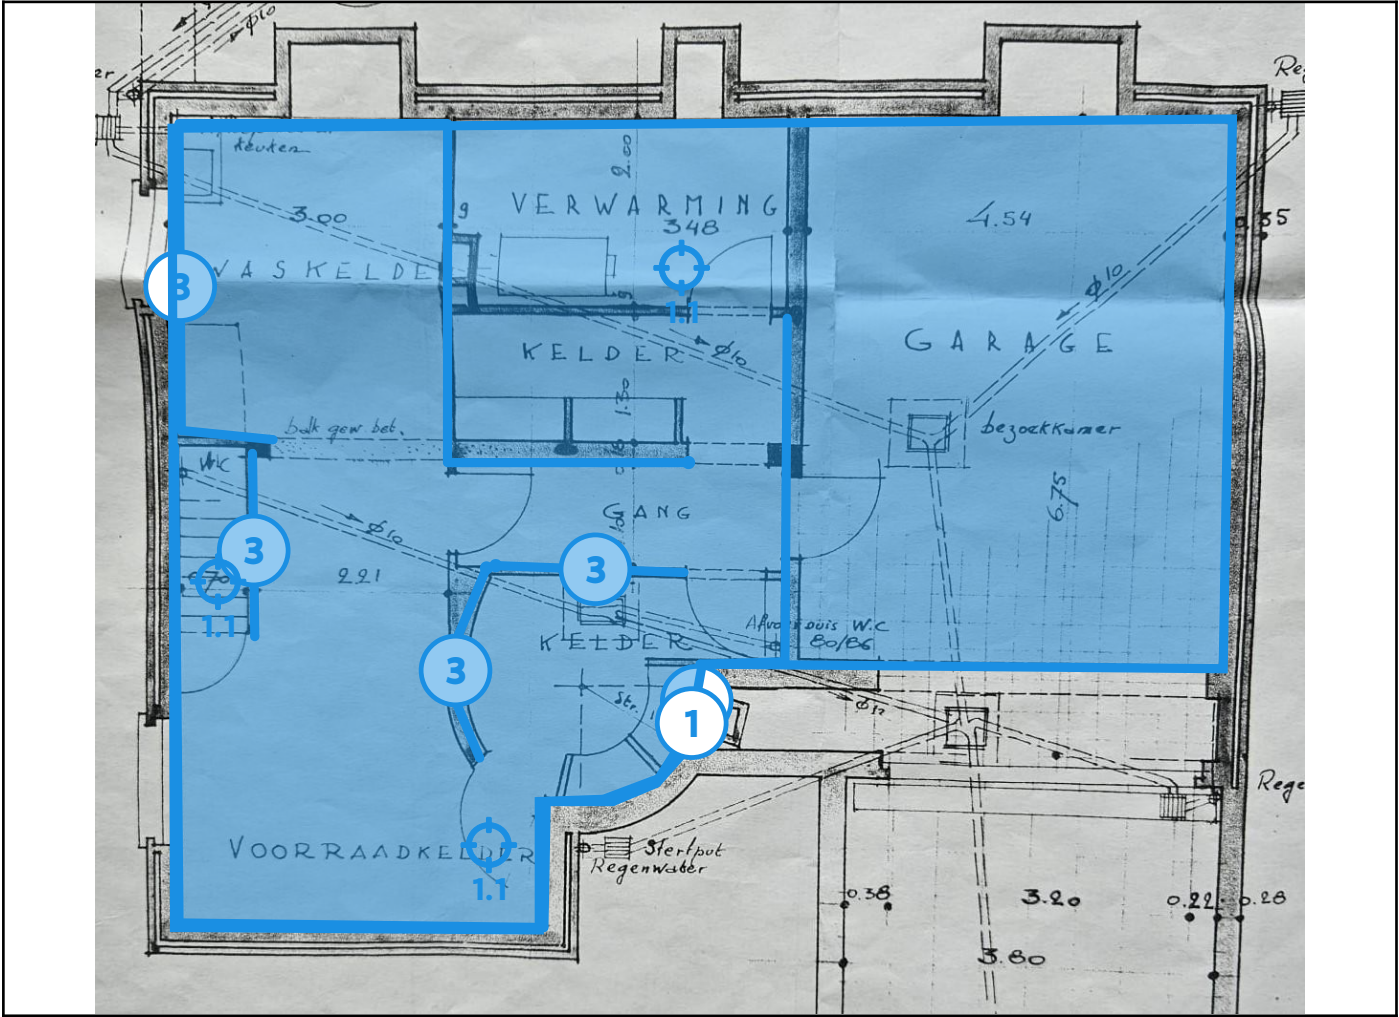
# Plan 1.1: kelder

| Beschrijving | Type | Actie |
|---|---|---|
| 1. Pleisterwerk plafonds | Geen asbest | - |
| 1.1 Code: 170324A1.2 | Mengmonster | - |
| 3. Pleisterwerk muren | Geen asbest | - |

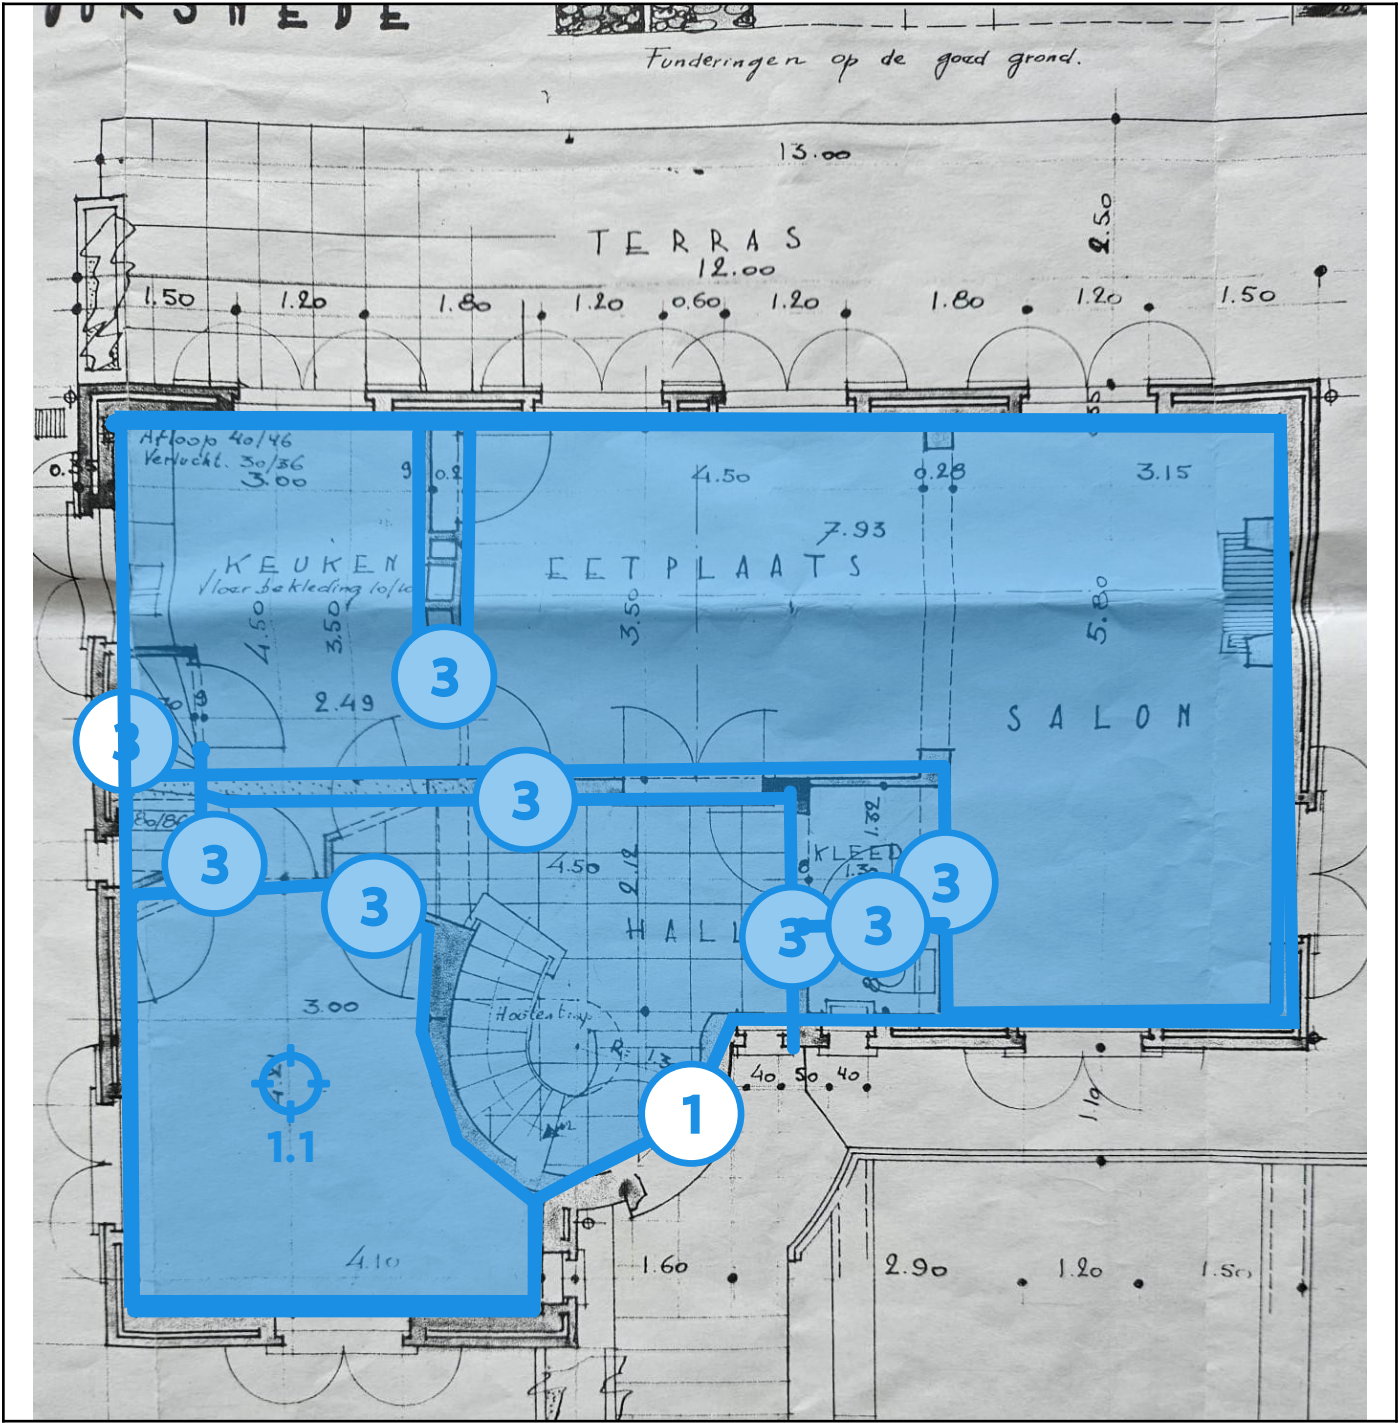
Plan 1.2: GV

| Beschrijving | Type | Actie |
|---|---|---|
| 1. Pleisterwerk plafonds | Geen asbest | - |
| 1.1 Code: 170324A1.2 | Mengmonster | - |

| 3. Pleisterwerk muren | Geen asbest | - |

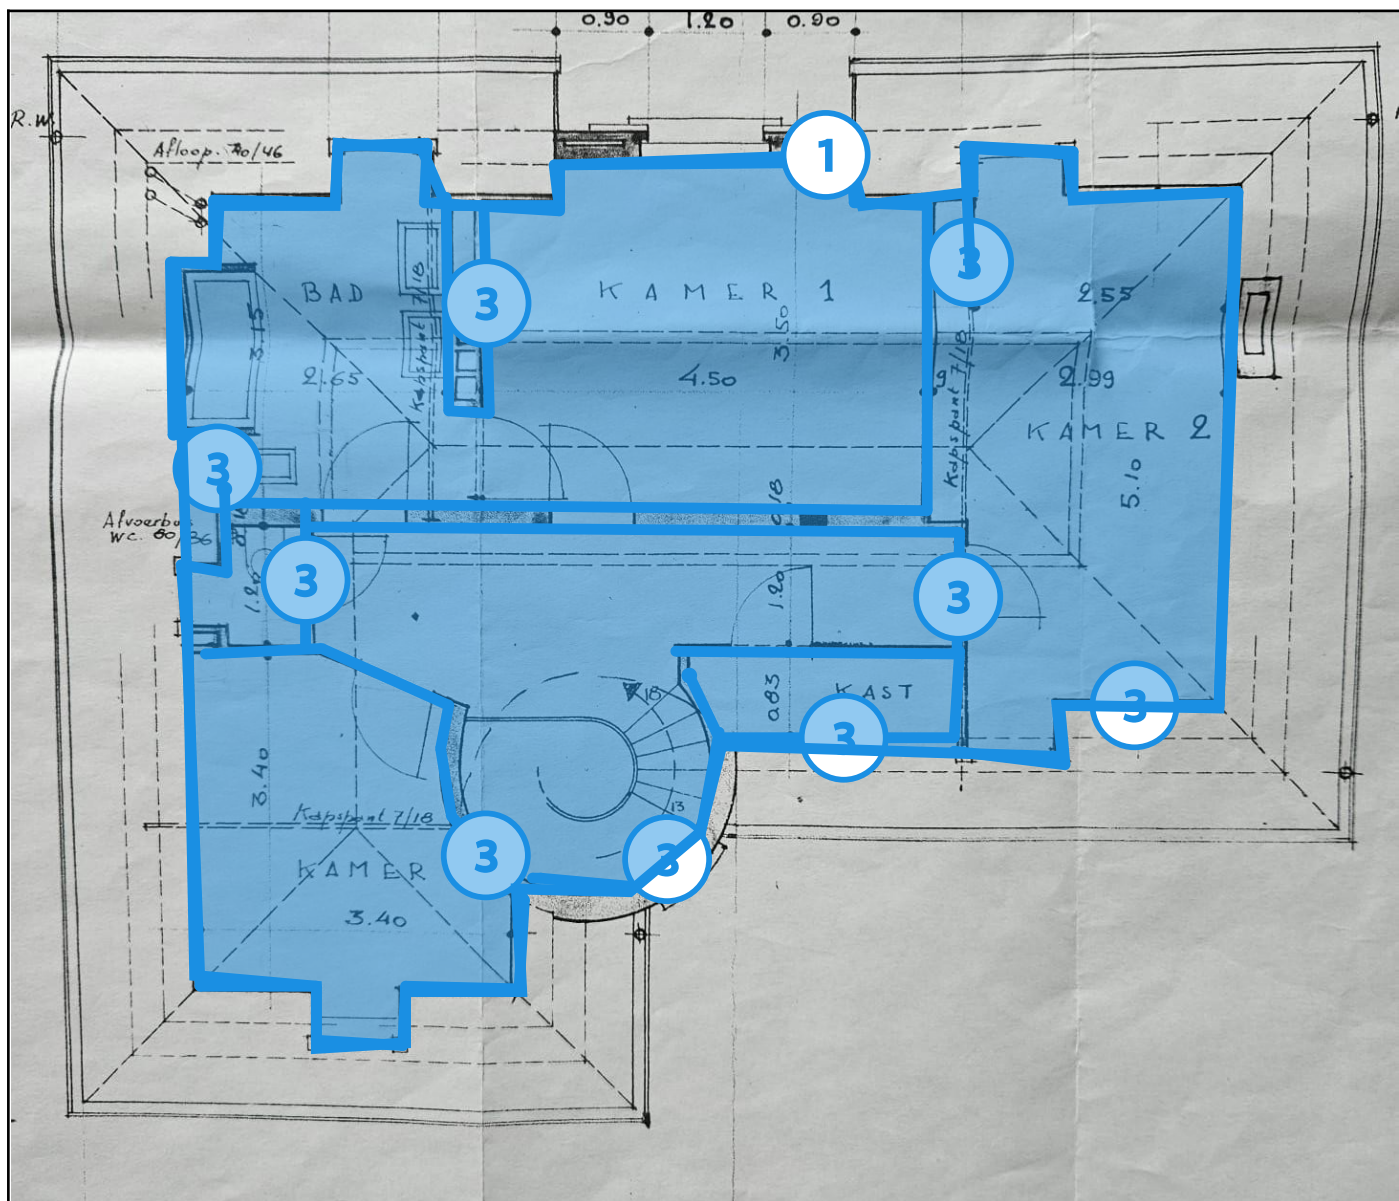
### Plan 1.3: 1e verdiep

| Beschrijving | Type | Actie |
|---|---|---|
| 1. Pleisterwerk plafonds | Geen asbest | - |
| 3. Pleisterwerk muren | Geen asbest | - |

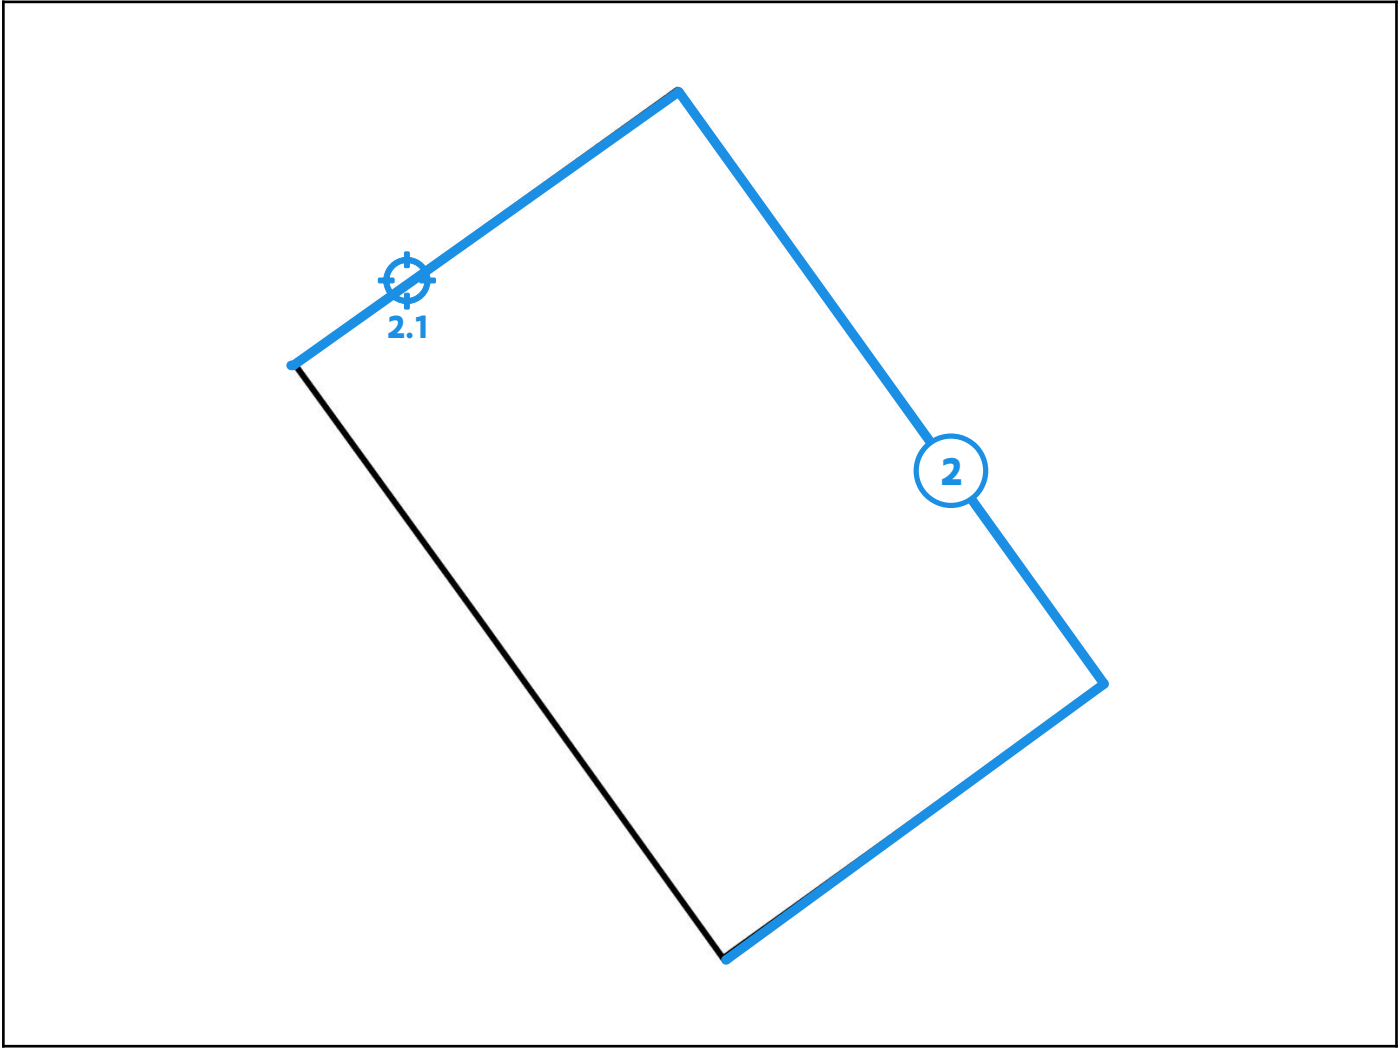
## Plan 2.1: Serre plan

| Beschrijving | Type | Actie |
|---|---|---|
| 2. mastiek serre | Geen asbest | - |
| 2.1 Code: 170324A1.3 | Puntmonster | - |

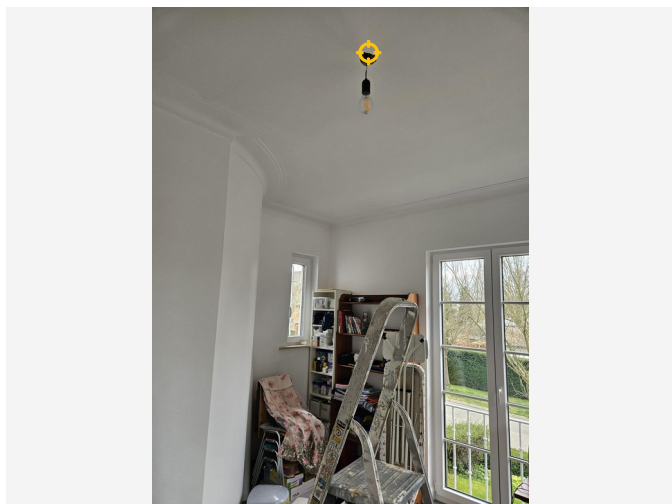
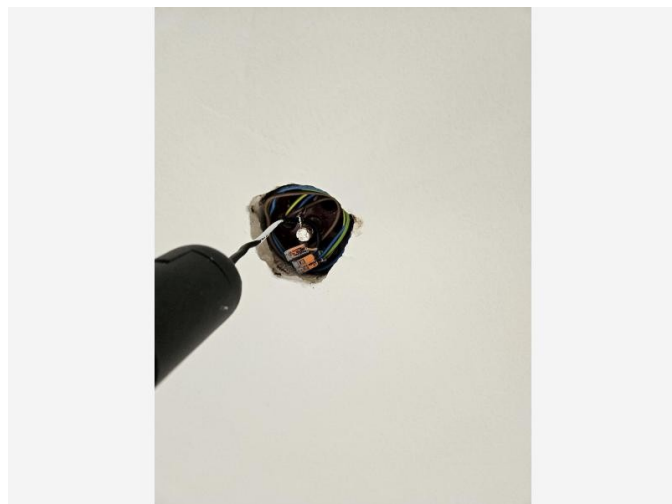
## Fiche 1: Pleisterwerk plafonds

Geen asbest

| # | Type | Referentie | Resultaat |
|---|---|---|---|
| 1.1 | Mengmonster | 170324A1.2 | Geen asbest |

| Beschrijving | Pleisterwerk plafonds |

| <b>Bindmiddel van materiaal</b> | Gips - kalk |
| <b>Hoeveelheid (oppervlakte - dikte - aantal)</b> | <ul style="list-style-type: none"> <li>• 300,00 m<sup>2</sup> - 1,00 cm - 1 stuk</li> </ul> |

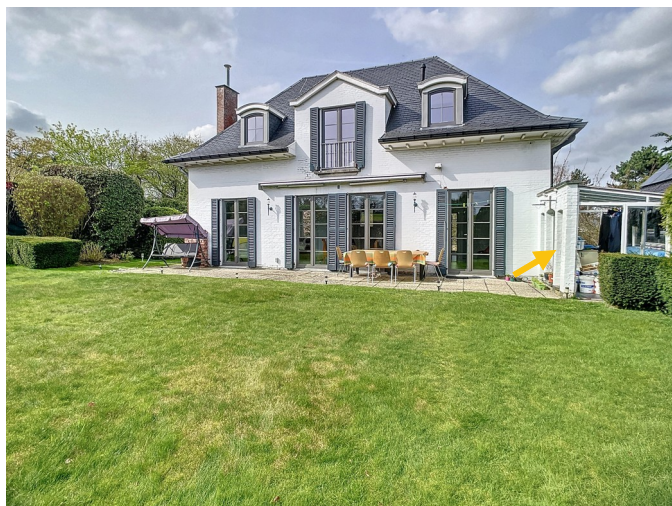
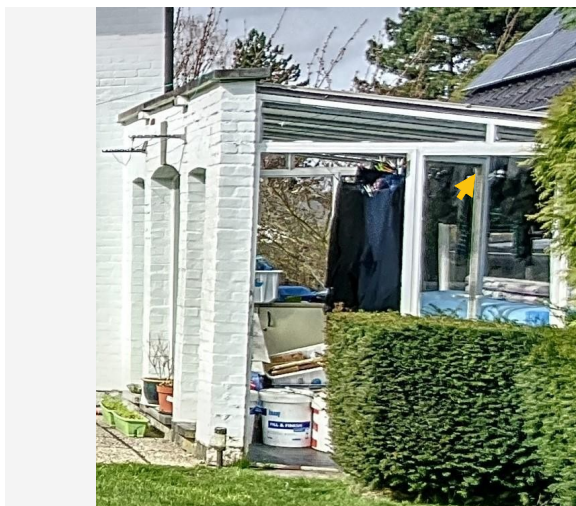
## Fiche 2: mastiek serre

Geen asbest

| # | Type | Referentie | Resultaat |
|---|---|---|---|
| 2.1 | Puntmonster | 170324A1.3 | Geen asbest |

| Beschrijving | mastiek serre |
| Bindmiddel van materiaal | Kitten, mastiek, pasta |

| Hoeveelheid (gewicht - aantal) | <ul style="list-style-type: none"> <li>• 0,20 kg - 1 stuk</li> </ul> |

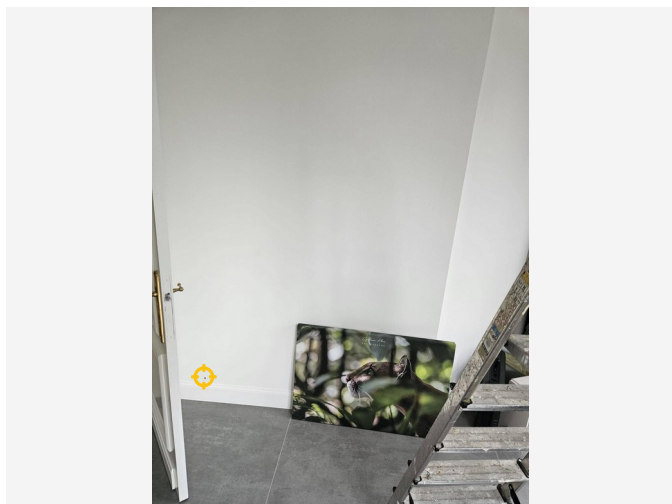
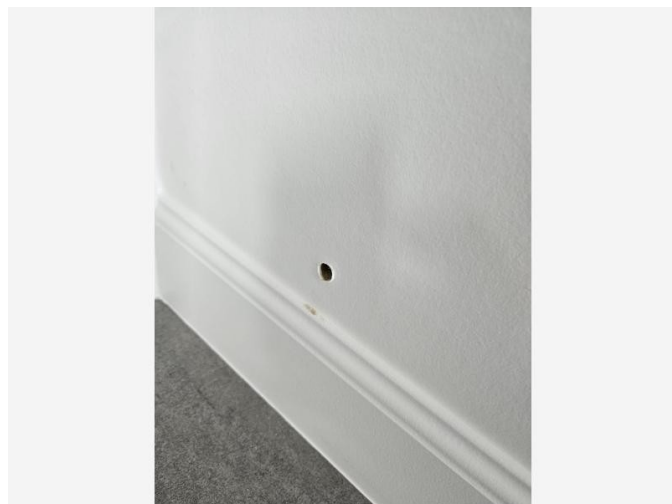
## Fiche 3: Pleisterwerk muren

Geen asbest

| # | Type | Referentie | Resultaat |
|---|---|---|---|
| 3.1 | Mengmonster | 170324A1.1 | Geen asbest |

| Beschrijving | Pleisterwerk muren |

| <b>Bindmiddel van materiaal</b> | Gips - kalk |
| <b>Hoeveelheid (oppervlakte - dikte - aantal)</b> | <ul style="list-style-type: none"> <li>• 600,00 m<sup>2</sup> - 1,00 cm - 1 stuk</li> </ul> |
