# Asbestinventarisatetest

Kerkstraat 29, 8587 Spiere-Helkijn

Attestnummer : **20250316-000159.000**

Uitgegeven op : **16.03.2025**

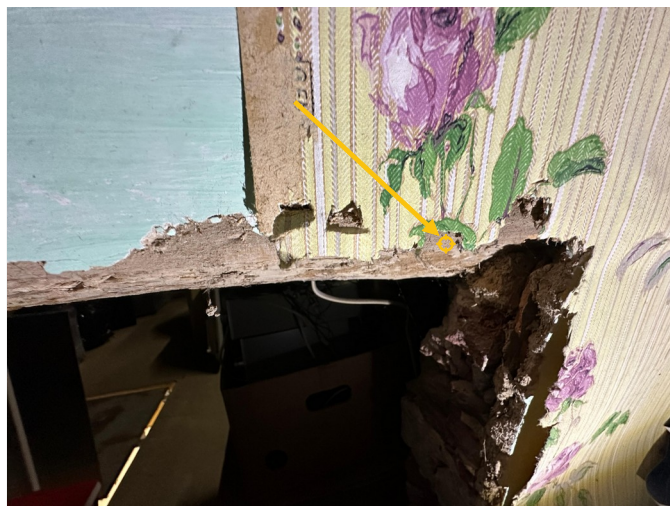
## Fiche 1: MM01 Pleisterwerk muur

Geen asbest

Overzichtsfoto

Detailfoto

| Beschrijving | MM01 Pleisterwerk muur |
| Omgeving | Binnen |
| Primaire drager | Binnenwand |
| Bindmiddel van materiaal | Gips - kalk |
| Gebondenheid op basis van bindmiddel | Niet-hechtgebonden |
| Hoeveelheid (oppervlakte - dikte - aantal) | • 200,00 m <sup>2</sup> - 1,00 cm - 1 stuk |

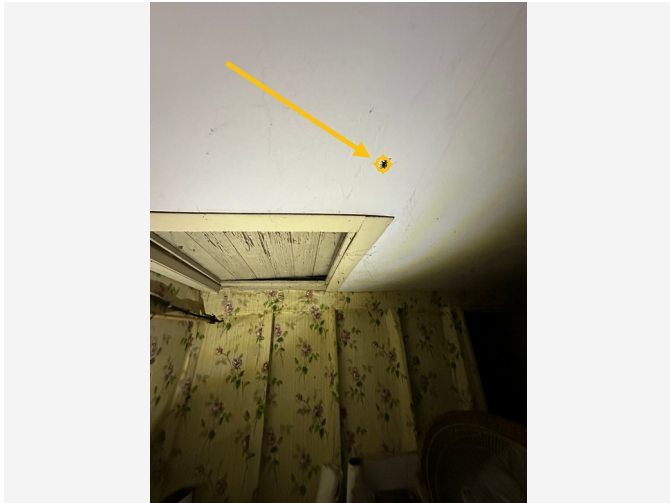
## Fiche 2: MM02 Pleisterwerk plafond

Geen asbest

Overzichtsfoto

Detailfoto

| Beschrijving | MM02 Pleisterwerk plafond |
| Omgeving | Binnen |
| Primaire drager | Plafond |
| Bindmiddel van materiaal | Gips - kalk |
| Gebondenheid op basis van bindmiddel | Niet-hechtgebonden |
| Hoeveelheid (oppervlakte - dikte - aantal) | • 60,00 m <sup>2</sup> - 1,00 cm - 1 stuk |
