Asbestinventarisatetest

Heuvel 47A, 3920 Lommel

Attestnummer : 20230719-000058.000

Uitgegeven op : 19.07.2023

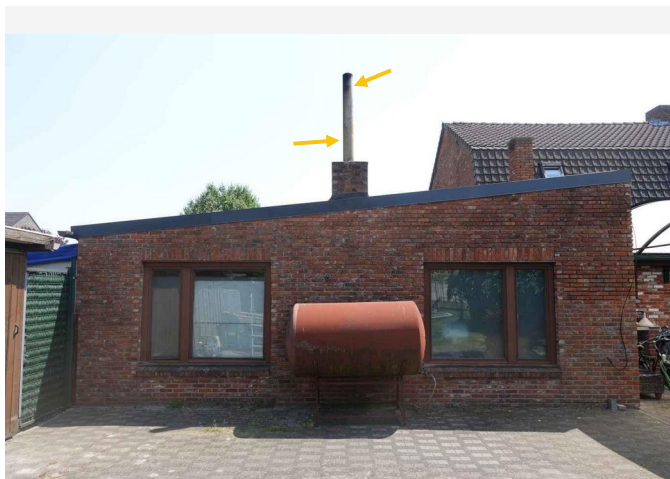
Het asbestmateriaal valt onder de mijlpaal van 2034.

Eindbeoordeling materiaalarisico	Laag materiaalarisico en/of verlaagde kans op vezelvrijgave
----------------------------------	---

Gebondenheid	Categorie 1: hechtgebonden in oorsprong
Asbestsoort (vezeltype)	Crocidoliet aanwezig
Asbestconcentratie	Laag (< 50%)
Afschermingsgraad van het gehele materiaal	Enkel randen niet afgeschermd maar geen contact met binnenluchtstromen

Toestand van het materiaal	Licht beschadigd, licht verweerd. Intact materiaal type Pical – asbestboard of categorie III 'gebondenheid'
-----------------------------------	---

Beschrijving	schouwbus
Omgeving	Buiten
Primaire drager	HVAC infrastructuur en uitrusting
Asbestmateriaal	Rookgaskanaal
Bindmiddel van asbestmateriaal	Cement
Gebondenheid op basis van bindmiddel	Hecht
Hoeveelheid (lengte - omtrek - dikte - aantal)	<ul style="list-style-type: none"> • 2,40 m - 18,00 cm - 0,30 cm - 1 stuk
Totaal volume	0,001 m ³
Eenvoudig bereikbaar	Ja
Bevestigingswijze	<ul style="list-style-type: none"> • Verlijmd, ingegoten, versmeerd
Identificatiemethode	Vaststelling zonder monsternamen
Destructieve handeling voor identificatie	Nee

Verwijderen

- Zorg voor een veilig beheer. Vermijd het beschadigen van het asbestmateriaal. Controleer de toestand jaarlijks op wijzigingen.

- Eenvoudige handelingen: mag via doe-het-zelf of door werknemer(s) met opleidingsattest eenvoudige handelingen
Wegnemen intacte menuiseriebus kan met de nodige preventiemaatregelen (zie onderaan verslag) en voorzichtigheid zelf uitgevoerd worden.

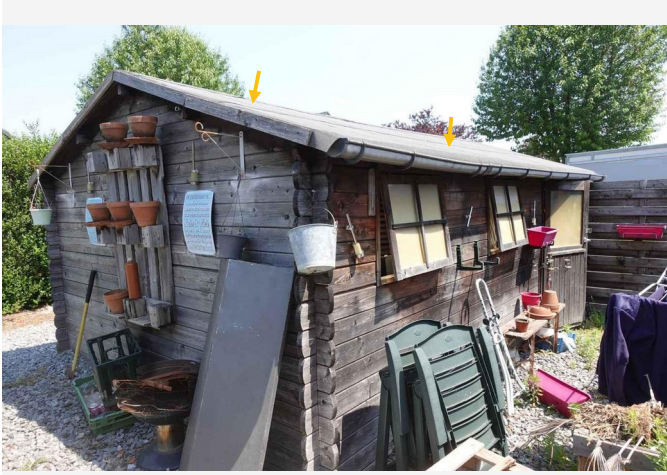
Het asbestmateriaal valt onder de mijlpaal van 2040.

Eindbeoordeling materiaalrisico	Zeer laag materiaalrisico en/of zeer lage kans op vezelvrijgave
---------------------------------	---

Gebondenheid	Categorie 1: hechtgebonden in oorsprong
Asbestsoort (vezeltype)	Crocidoliet aanwezig
Asbestconcentratie	Laag (< 50%)
Af schermingsgraad van het gehele materiaal	Enkel randen niet afgeschermd maar geen contact met binnenluchtstromen
Toestand van het materiaal	Onbeschadigd, niet verweerd

Beschrijving	roofing
Omgeving	Buiten
Primaire drager	Schuin dak
Asbestmateriaal	Dak- en gevelbekleding - Roofing
Bindmiddel van asbestmateriaal	Bitumen (roofing, teer, asfalt)
Gebondenheid op basis van bindmiddel	Hecht

Zorgvuldig beheren

- Zorg voor een veilig beheer. Vermijd het beschadigen van het asbestmateriaal. Controleer de toestand jaarlijks op wijzigingen.

- Eenvoudige handelingen: enkel door erkend asbestverwijderaar
Gelet op de bevestigingsmethode roofing is verwijdering zonder vezelvrijgave moeilijk uit te voeren. De verwijderstechniek te bepalen met de asbestverwijderaar/ dakwerker met opleidingscertificaat.

Monstername voorafgaand aan toekomstige dakwerken is aangewezen om de aanwezigheid van asbest te bevestigen/uit te sluiten.
