Asbestinventarisatetest

Krijgsbaan 226, 2070 Zwijndrecht

Attestnummer : 20230518-000266.001

Uitgegeven op : 18.05.2023

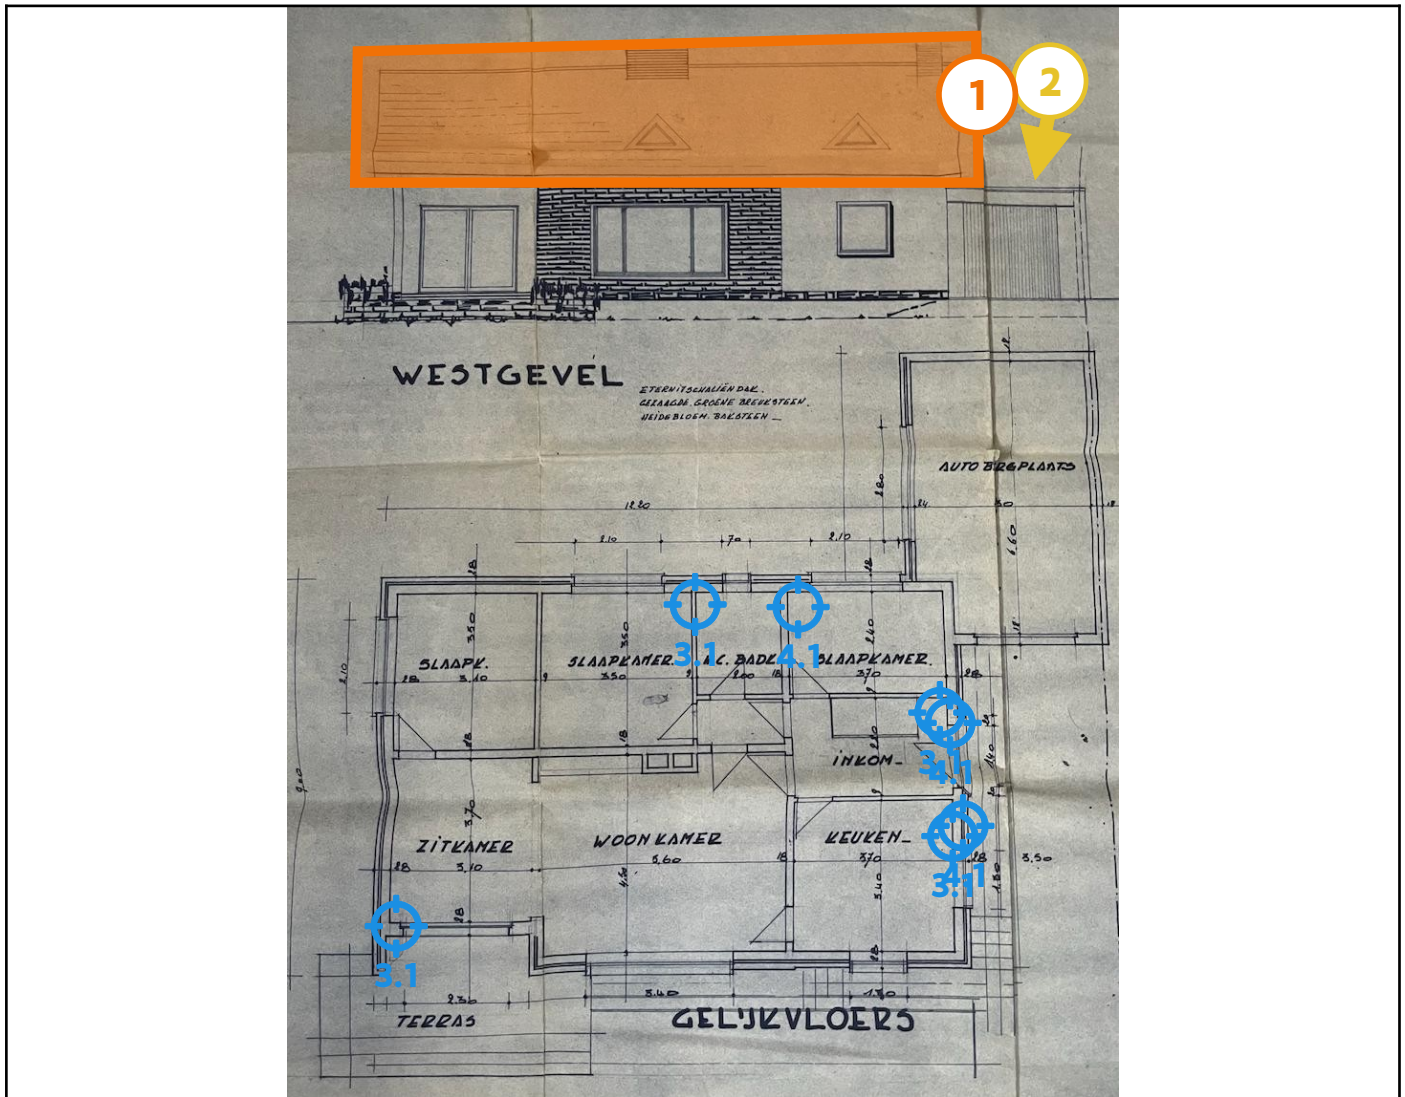
Plan 1.1: Plan glvl

Beschrijving	Type	Actie
1. Eternit platen onder dakpannen	Asbestmateriaal	Verwijderen
2. Roofing plat dak	Asbestmateriaal	Zorgvuldig beheren
3. Muurstaal	Geen asbest	-
3.1 Code: Muur	Mengmonster	-
4. Plafondstaal	Geen asbest	-
4.1 Code: Plafond	Mengmonster	-

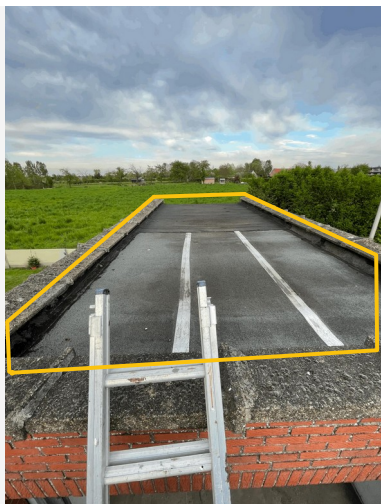
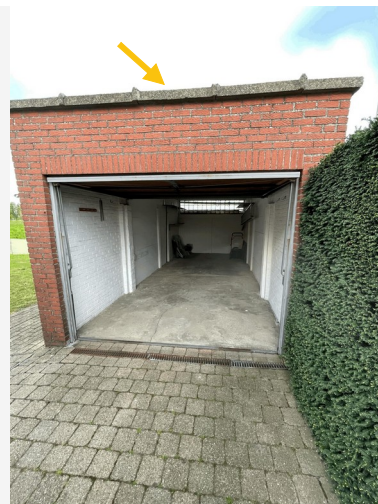
Eindbeoordeling materiaalrisico	Zeer laag materiaalrisico en/of zeer lage kans op vezelvrijgave
---------------------------------	-----------------------------------------------------------------

Gebondenheid	Categorie 1: hechtgebonden in oorsprong
Asbestsoort (vezeltype)	Crocidoliet aanwezig
Asbestconcentratie	Laag (< 50%)
Afschermingsgraad van het gehele materiaal	Stootvaste afscherming of omkasting
Toestand van het materiaal	Onbeschadigd, niet verweerd

Beschrijving	Roofing plat dak
Omgeving	Buiten
Primaire drager	Plat dak
Asbestmateriaal	Dak- en gevelbekleding - Roofing
Bindmiddel van asbestmateriaal	Bitumen (roofing, teer, asfalt)
Gebondenheid op basis van bindmiddel	Hecht
Hoeveelheid (oppervlakte - aantal)	• 10,00 m ² - 1 stuk

Totale oppervlakte	10,00 m ²
Eenvoudig bereikbaar	Nee <ul style="list-style-type: none">• Verwijdering tast de bouwkundige integriteit aan.
Bevestigingswijze	<ul style="list-style-type: none">• Verlijmd, ingegoten, versmeerd
Identificatiemethode	Vaststelling zonder monstername Motivatie: Groot risico op structurele gevolgschade (lekschade, werking installatie,...)
Destructieve handeling voor identificatie	Nee

Zorgvuldig beheren

- Zorg voor een veilig beheer. Vermijd het beschadigen van het asbestmateriaal. Controleer de toestand jaarlijks op wijzigingen.
- Zorg voor een veilig beheer en verwijder dit asbestmateriaal wanneer het bij werken eenvoudig bereikbaar wordt. Controleer de toestand jaarlijks op wijzigingen.

- Eenvoudige handelingen: mag via doe-het-zelf of door werknemer(s) met opleidingsattest eenvoudige handelingen
Voor aanvang van de werken kan je een staal nemen om asbest uit te sluiten.
Werken op hoogte zorg steeds voor de nodige voorzichtigheid en voer de werken liefst met minstens 2 uit.
Als het om asbest gaat draag dan steeds de juiste PBM's en voer het afval af als asbestafval en verpak het steeds dubbel.
- Eenvoudige handelingen: enkel door erkend asbestverwijderaar
Voor aanvang van de werken kan je een staal nemen om asbest uit te sluiten.

Als het om asbestafval gaat verwijder deze dan volgens vakspecialisatie.

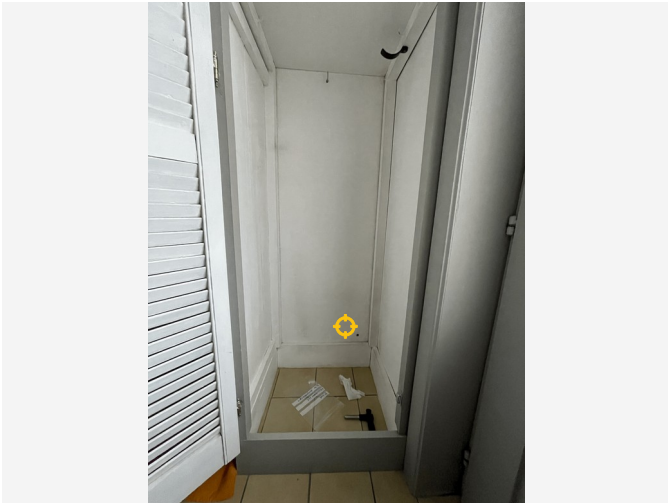
Geen asbest

#	Type	Referentie	Resultaat
3.1	Mengmonster	Muur	Geen asbest

Beschrijving	Muurstaal
Omgeving	Binnen
Primaire drager	Binnenwand
Bindmiddel van materiaal	Gips - kalk
