# Asbestinventarisatetest

Deken Jozef Lensstraat 20/202, 2100 Antwerpen

Attestnummer : 20231019-000131.000

Uitgegeven op : 19.10.2023

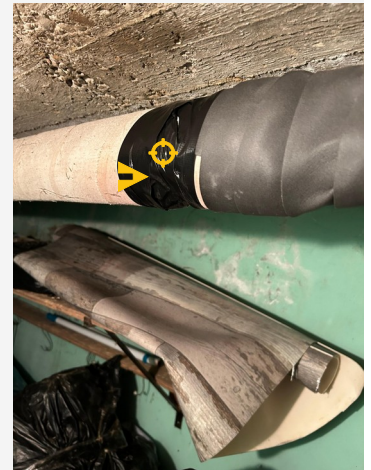
-> Staal2 leidingisolatie

Overzichtsfoto

Detailfoto

| Eindbeoordeling materiaalarisico | Laag materiaalarisico en/of verlaagde kans op vezelvrijgave |

| Gebondenheid | Categorie 2: niet-hechtgebonden met matrix |
| Asbestsoort (vezeltype) | Amfibool aanwezig, uitgezonderd crocidoliet |
| Asbestconcentratie | Hoog ( $\geq 50\%$ ) |
| Afschermingsgraad van het gehele materiaal | Enkel randen niet afgeschermd maar geen contact met binnenluchtstromen |
| Toestand van het materiaal | Licht beschadigd, licht verweerd. Intact materiaal type Pical – asbestboard of categorie III 'gebondenheid' |

| # | Type | Referentie | Resultaat |
|---|---|---|---|
| 1.1 | Mengmonster | 2350153-02 | Amosiet |

| Beschrijving | leiding isolatie |
| Asbestmateriaal | In-situ afwerkingslagen - Thermische isolatie |
| Hoeveelheid (lengte - omtrek - dikte - aantal) | <ul style="list-style-type: none"><li>• 4,00 m - 20,00 cm - 2,00 cm - 2 stuks</li></ul> |

Het asbestmateriaal valt onder de mijlpaal van 2040.

Zorgvuldig beheren

- Leidingisolatie door een erkende asbestverwijderings firma laten verwijderen.
- Geen bijkomend onderzoek nodig

- Couveusezak (erkend asbestverwijderaar)  
aangezien het om een enkele leiding gaat met een diameter kleiner dan 60cm kan men dit perfect verwijderen via de couveusezak methode. Uiteraard beslist de gespecialiseerde firma hierover.

Verplicht te verwijderen voor 2040

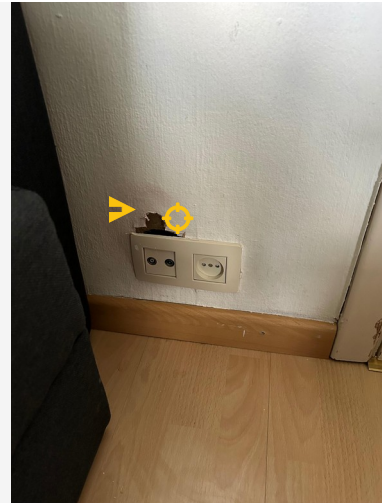
## Fiche 3: pleister muur

Detailfoto

Geen asbest

| # | Type | Referentie | Resultaat |
|---|---|---|---|
| 3.1 | Puntmonster | 2350153-01 | Geen asbest |

| Beschrijving | pleister muur |
