# Asbestinventarisatetest

Visserijstraat 114A, 3590 Diepenbeek

Attestnummer : **20250506-000287.001**

Uitgegeven op : **08.05.2025**

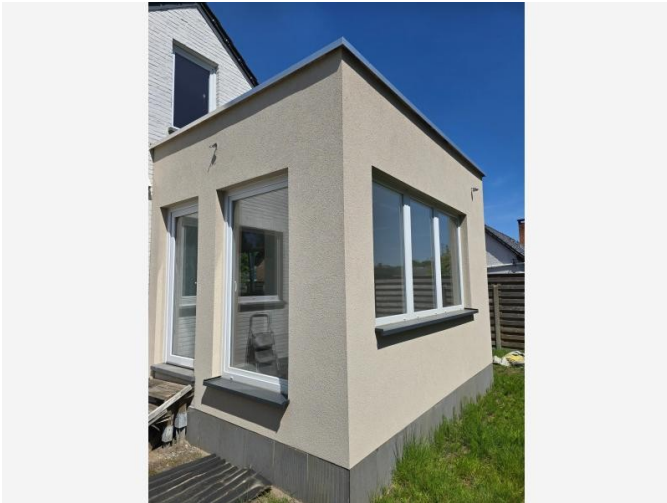
*Situeringsfoto*

### Uitgesloten van inspectie

**Bouwjaar:** 2021

*Constructies gebouwd vanaf 2001 moeten niet onderzocht worden*

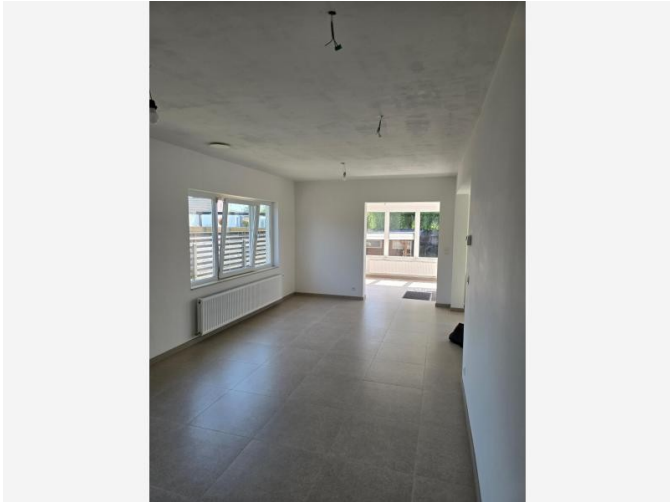
## Fiche 5: Recent volledig gerenoveerde woning geen asbestaangetroffen

Tijdens onze rondgang hebben we kunnen vaststellen dat de volledige woning grondig gerenoveerd is. We hebben voldoende bewijsmateriaal ontvangen waaruit blijkt dat er geen asbest is gebruikt of aanwezig is, zowel tijdens als na de renovatie.

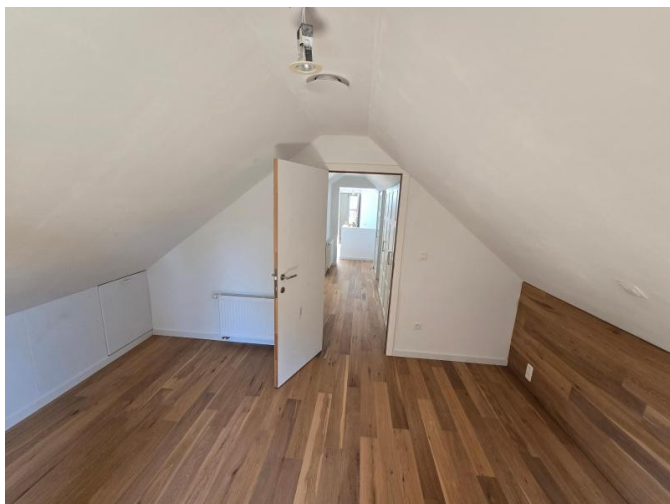
Vrije foto

De plafonds zijn gemaakt van niet-asbestverdachte materialen (bijvoorbeeld laminaat, gyproc, ...), deze toepassingen zijn niet asbestverdacht. We hebben echter niet kunnen vaststellen of er mogelijk asbestverdachte of asbesthoudende materialen achter deze toepassingen aanwezig zijn. Bij renovatie of sloop is het aangeraden om een destructief onderzoek te laten uitvoeren van deze toepassingen.
