Asbestinventarisatetest

Herendaal 21A, 3210 Lubbeek

Attestnummer : 20230311-000056.000

Asbestveilig

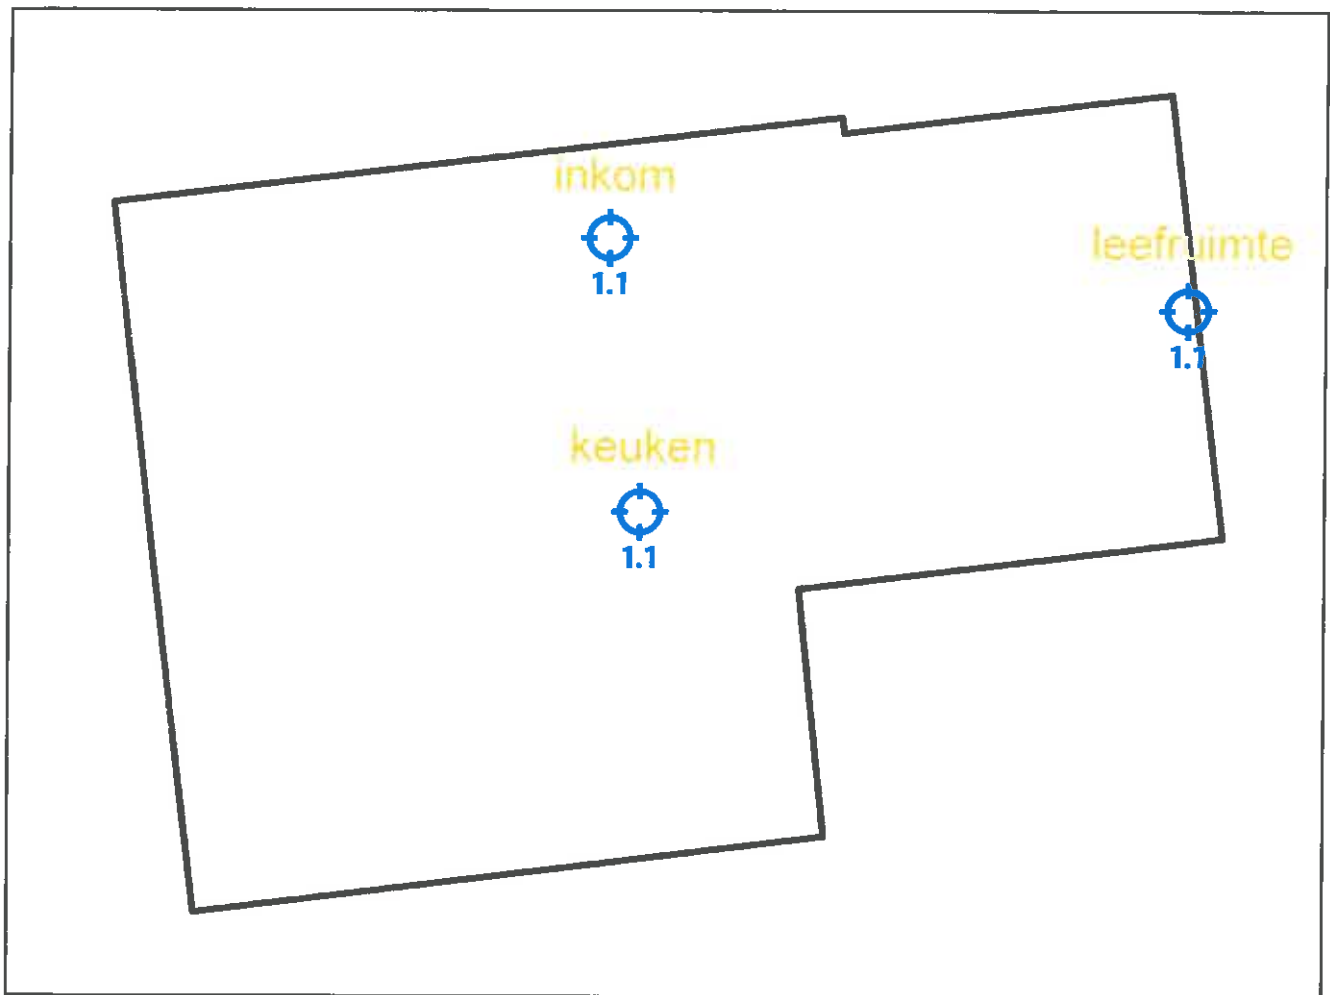
Plan 1.1: Gelijkvloers

Beschrijving	Type	Actie
1. Pleisterwerk wanden	Geen asbest	-
1.1 Code: Staal pleisterwerk	Mengmonster	-

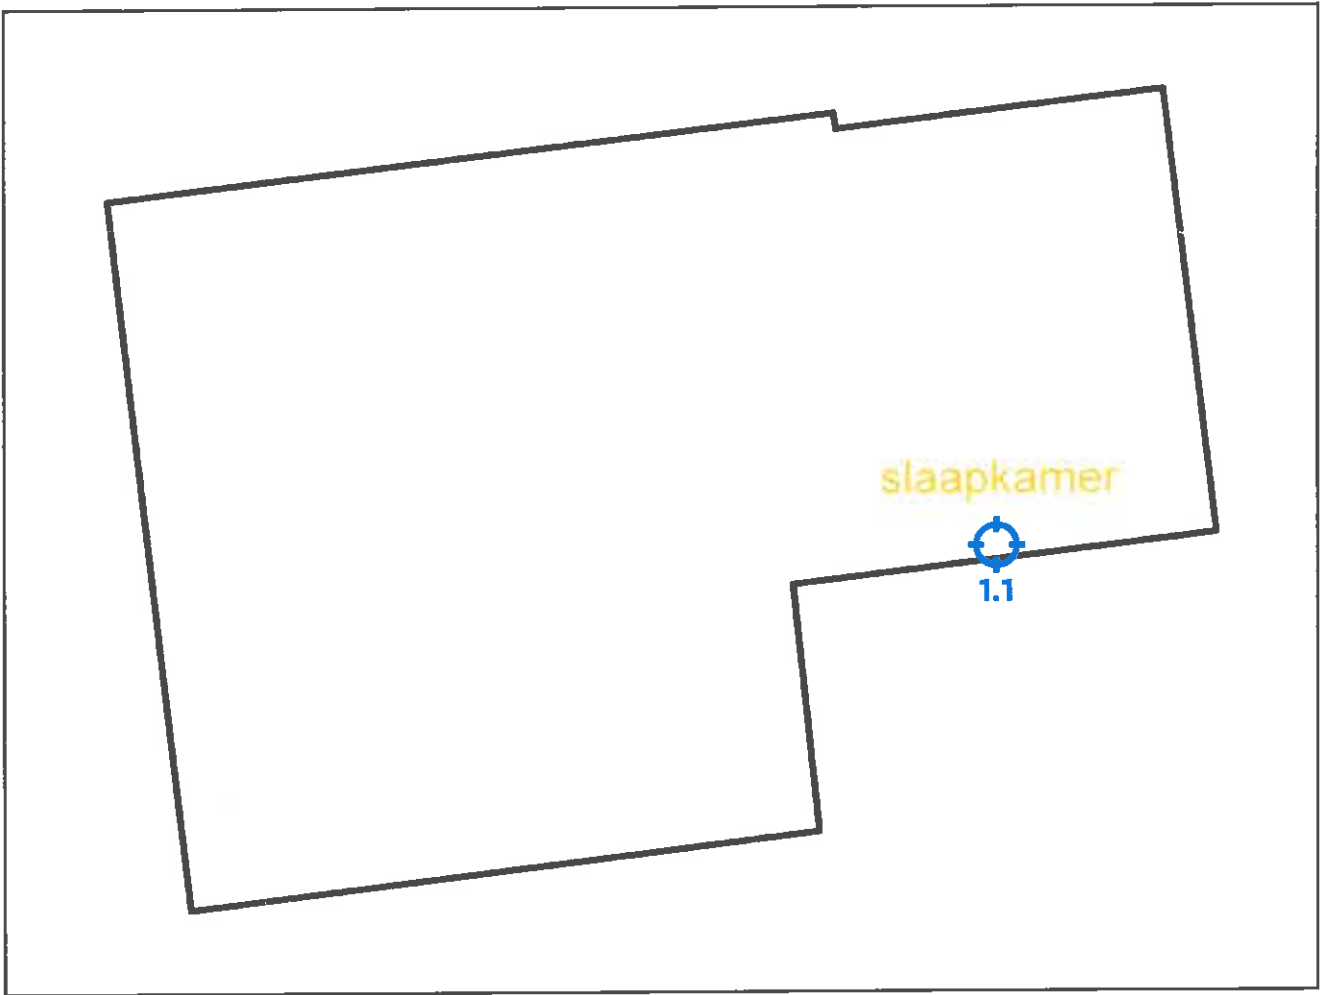
Plan 1.2: Verdieping +1

Beschrijving	Type	Actie
1. Pleisterwerk wanden	Geen asbest	-
1.1 Code: Staal pleisterwerk	Mengmonster	-

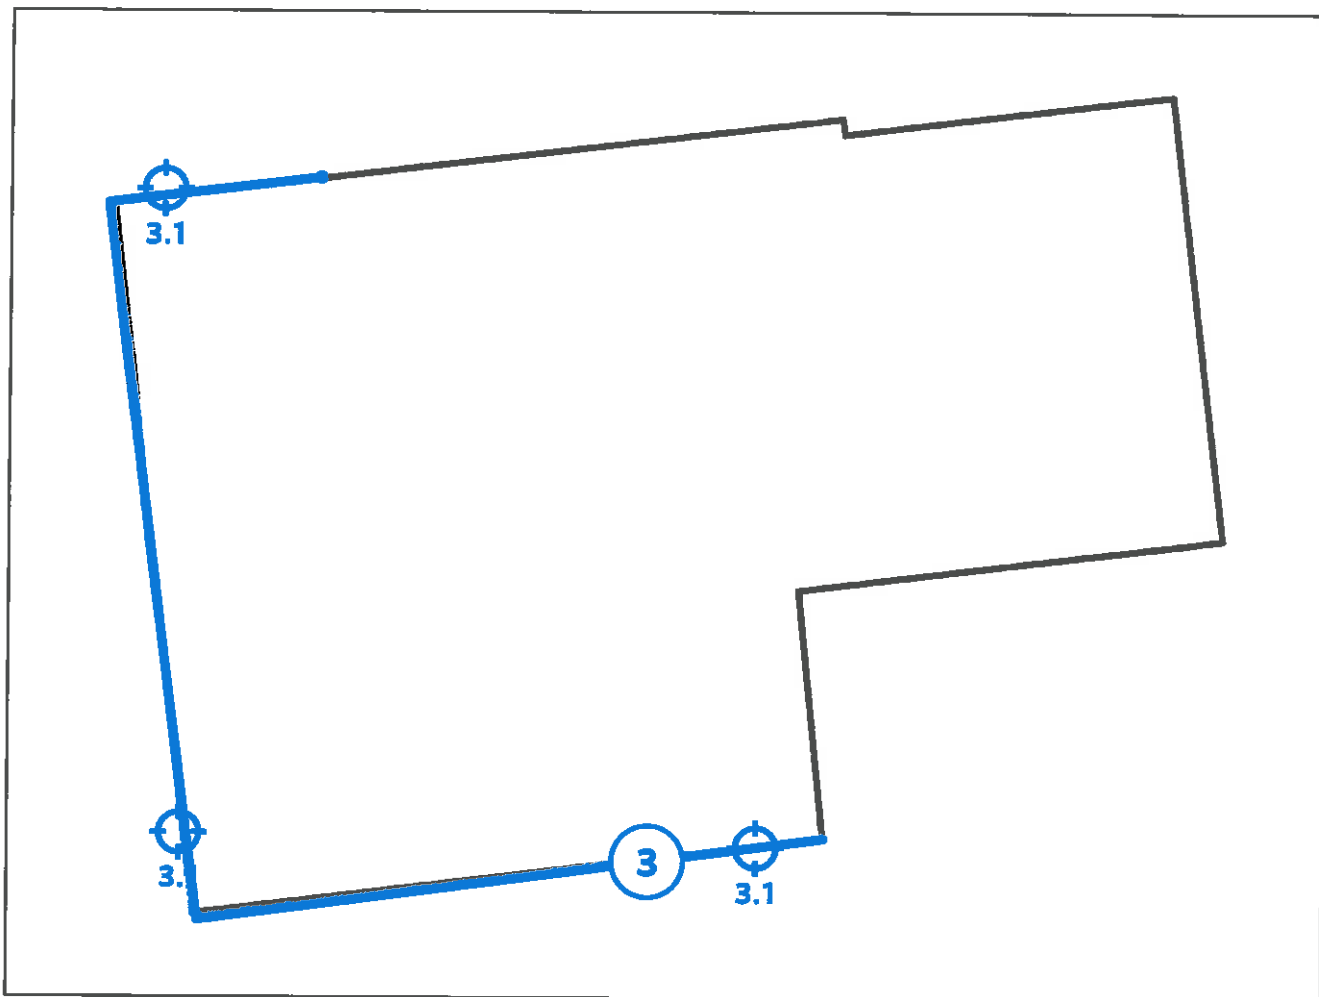
Plan 1.3: Hoofdgebouw plan

Beschrijving	Type	Actie
3. Mastiek buitenschrijnwerk	Geen asbest	-
3.1 Code: Staal mastiek	Mengmonster	-

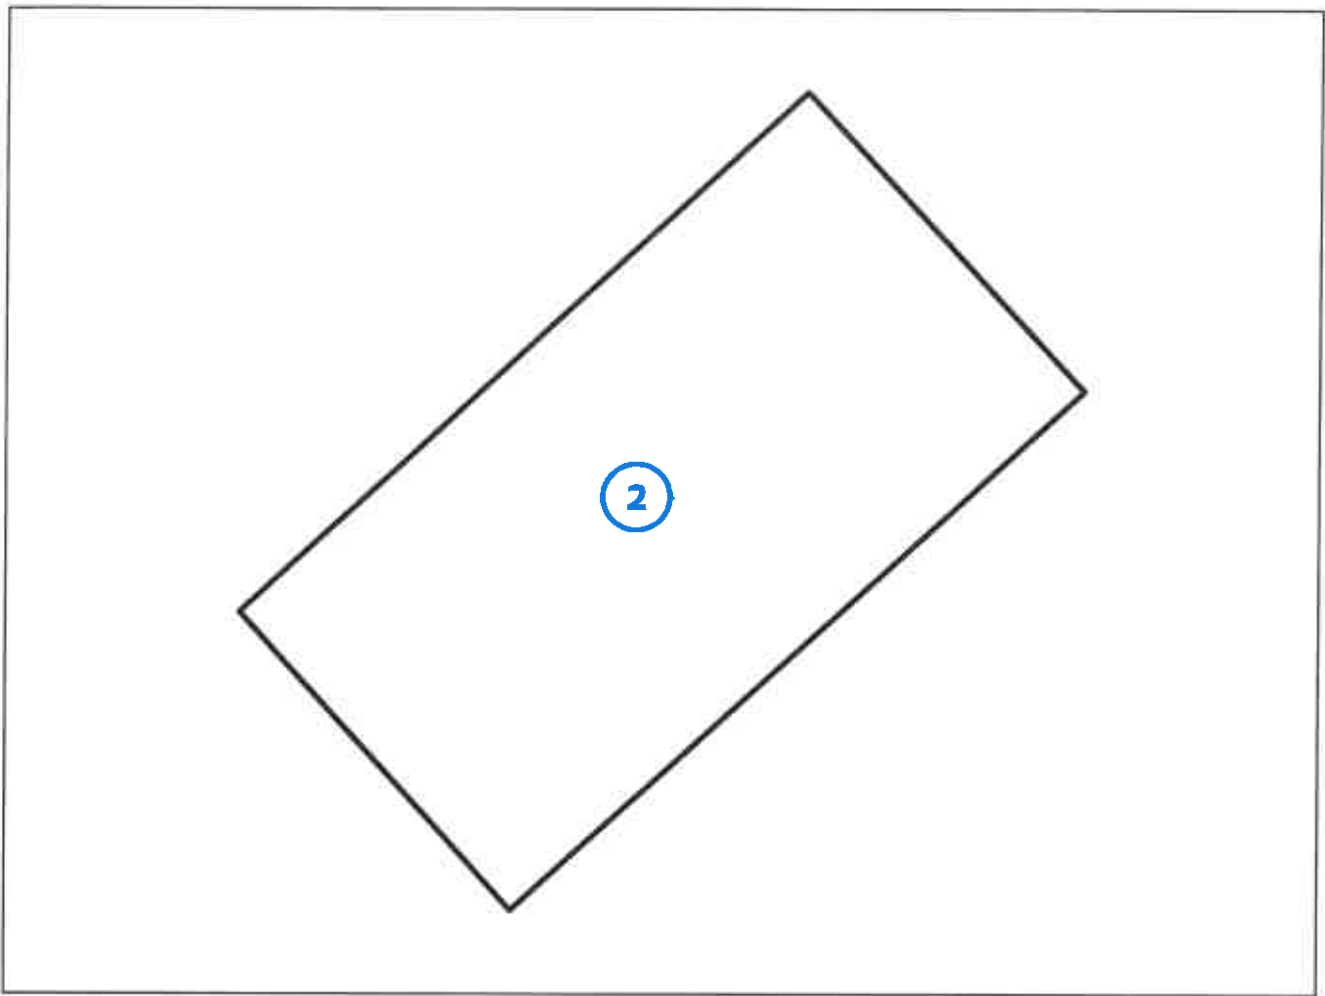
Plan 4.1: Bijgebouw plan

Beschrijving	Type	Actie
2. Bijgebouwen	Geen asbest	-

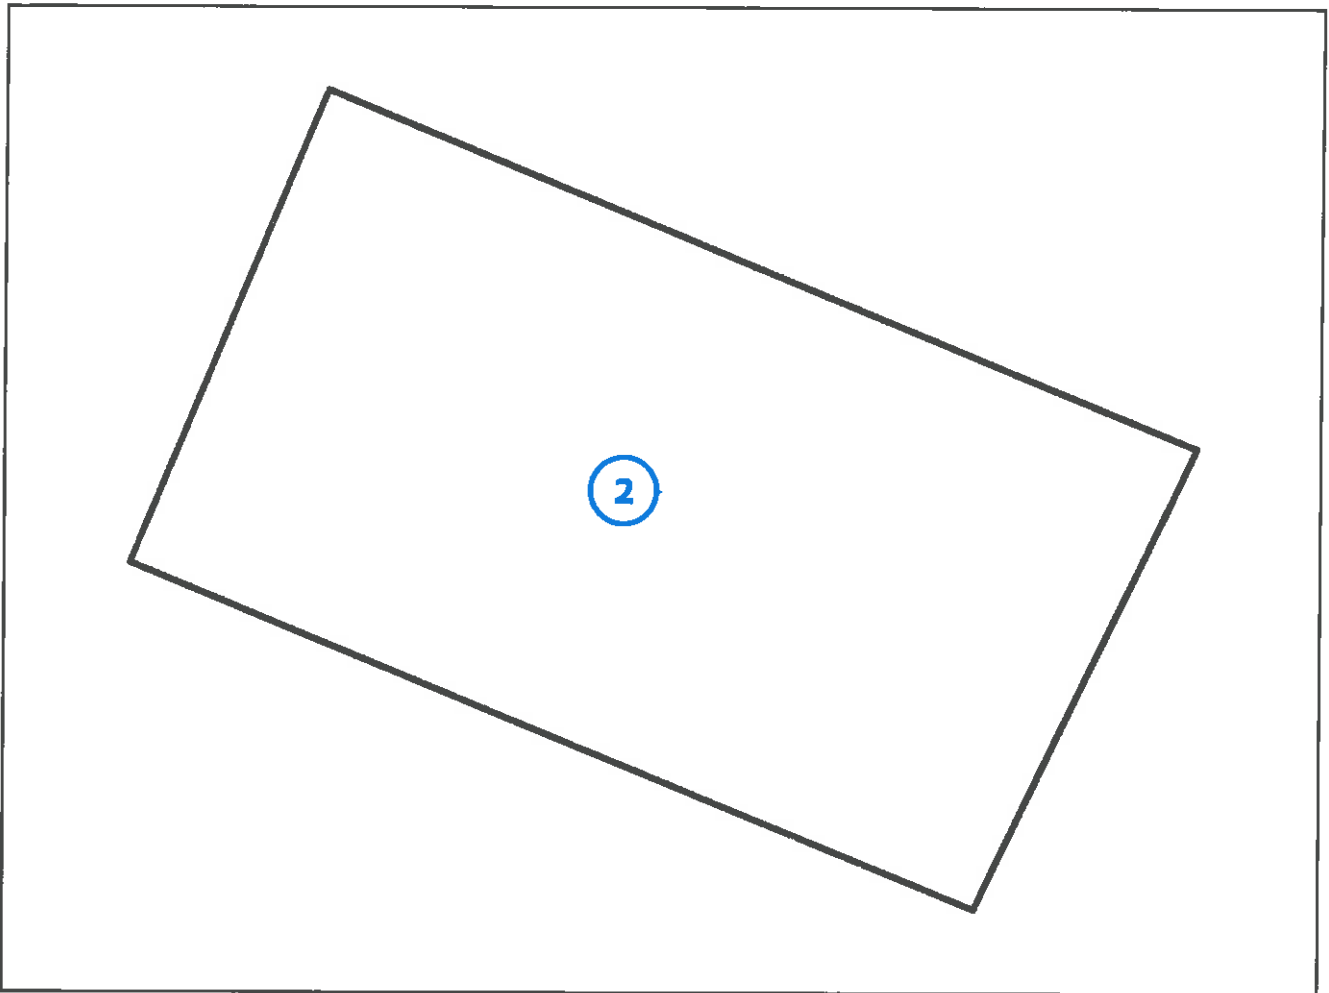
Plan 5.1: Bijgebouw plan

Beschrijving	Type	Actie
2. Bijgebouwen	Geen asbest

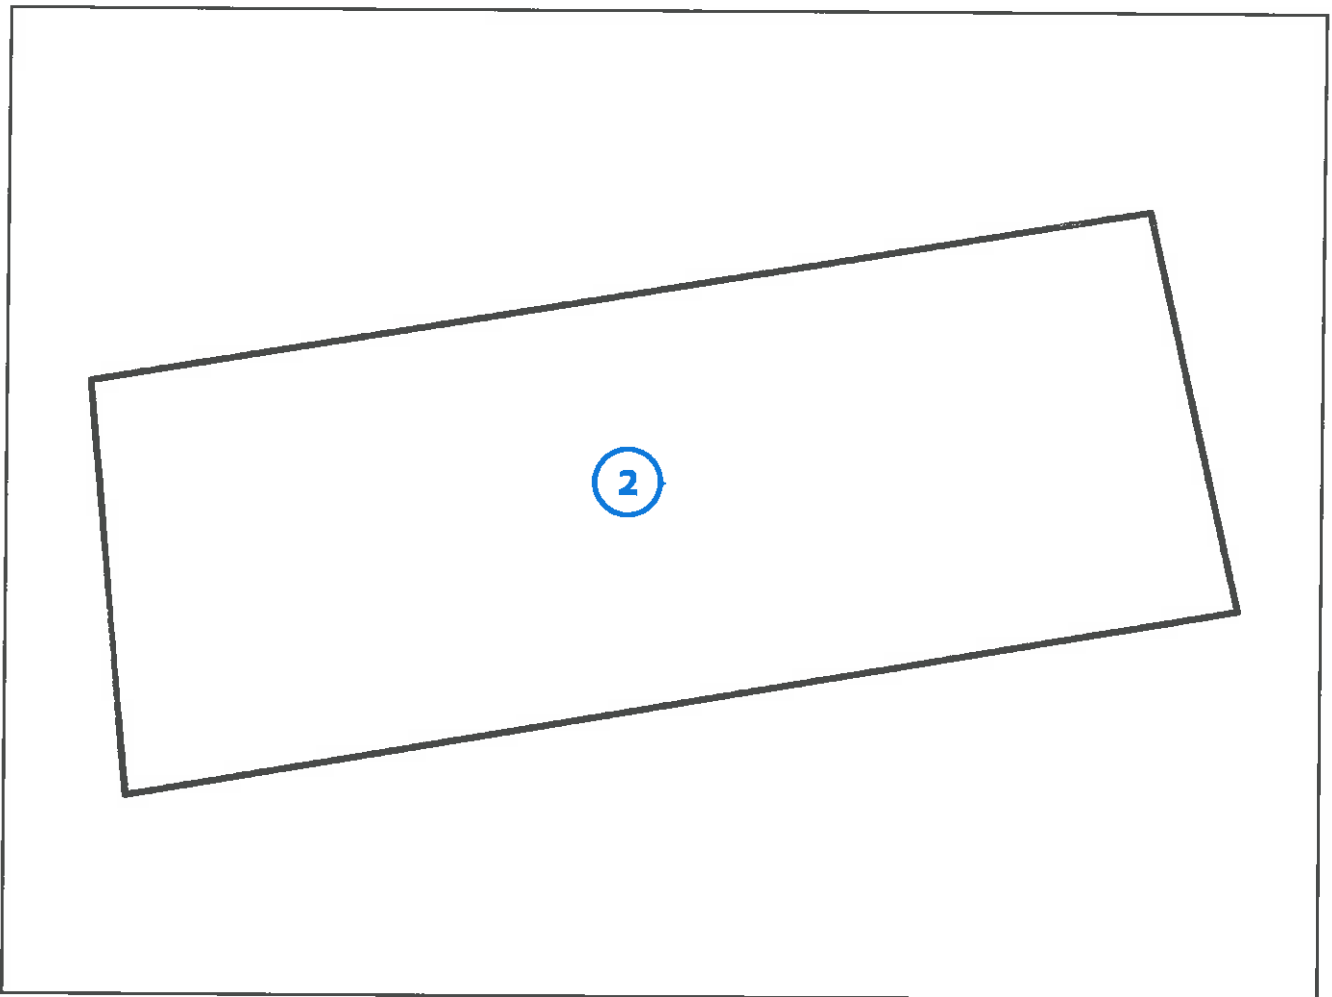
Plan 6.1: Bijgebouw plan

Beschrijving	Type	Actie
2. Bijgebouwen	Geen asbest	-

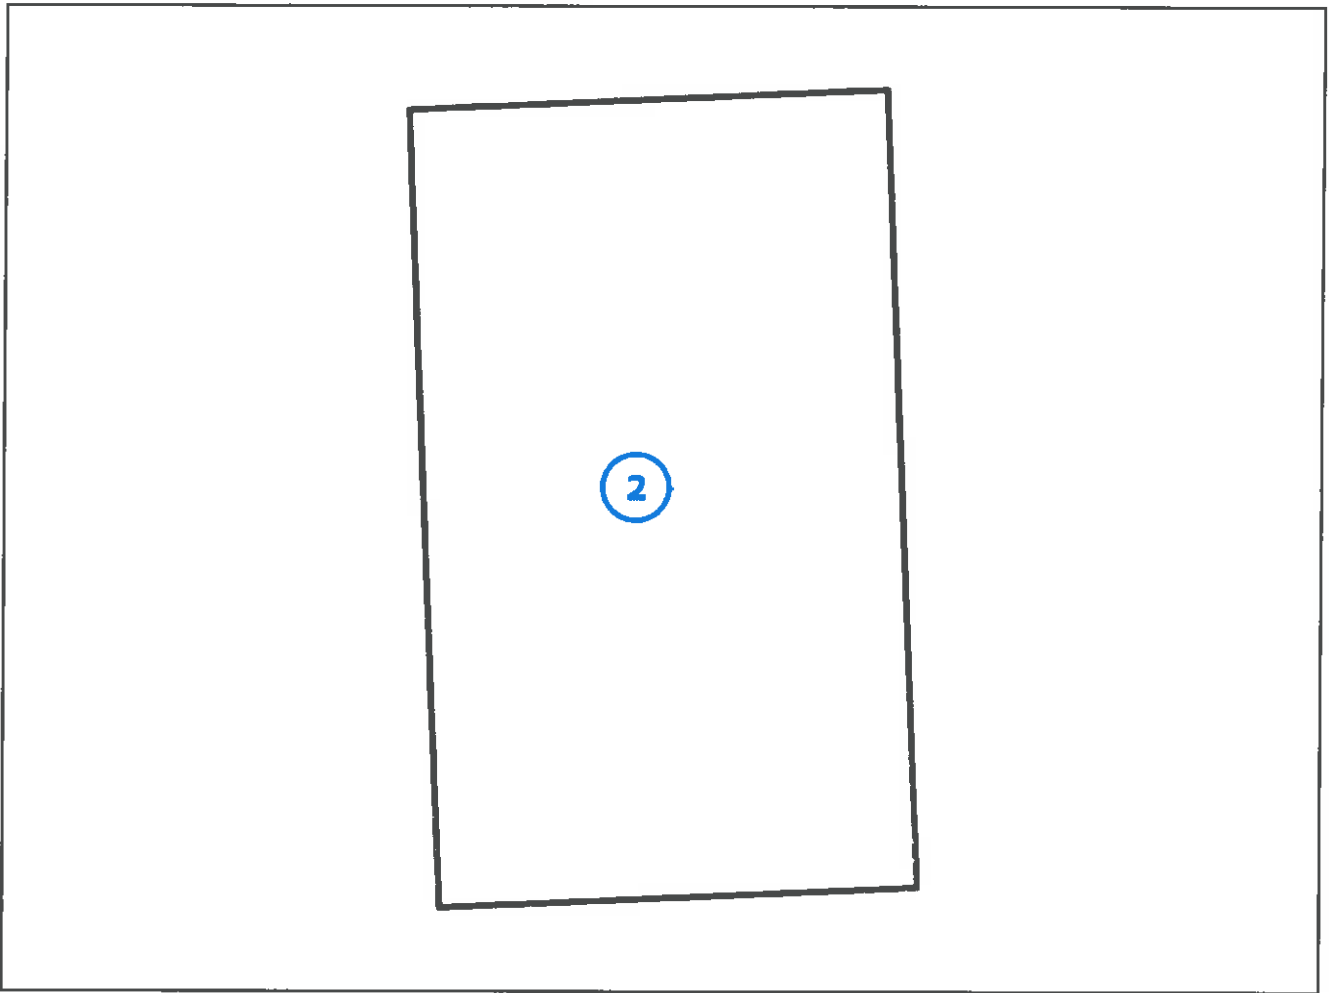
Plan 7.1: Bijgebouw plan

Beschrijving	Type	Actie
2. Bijgebouwen	Geen asbest

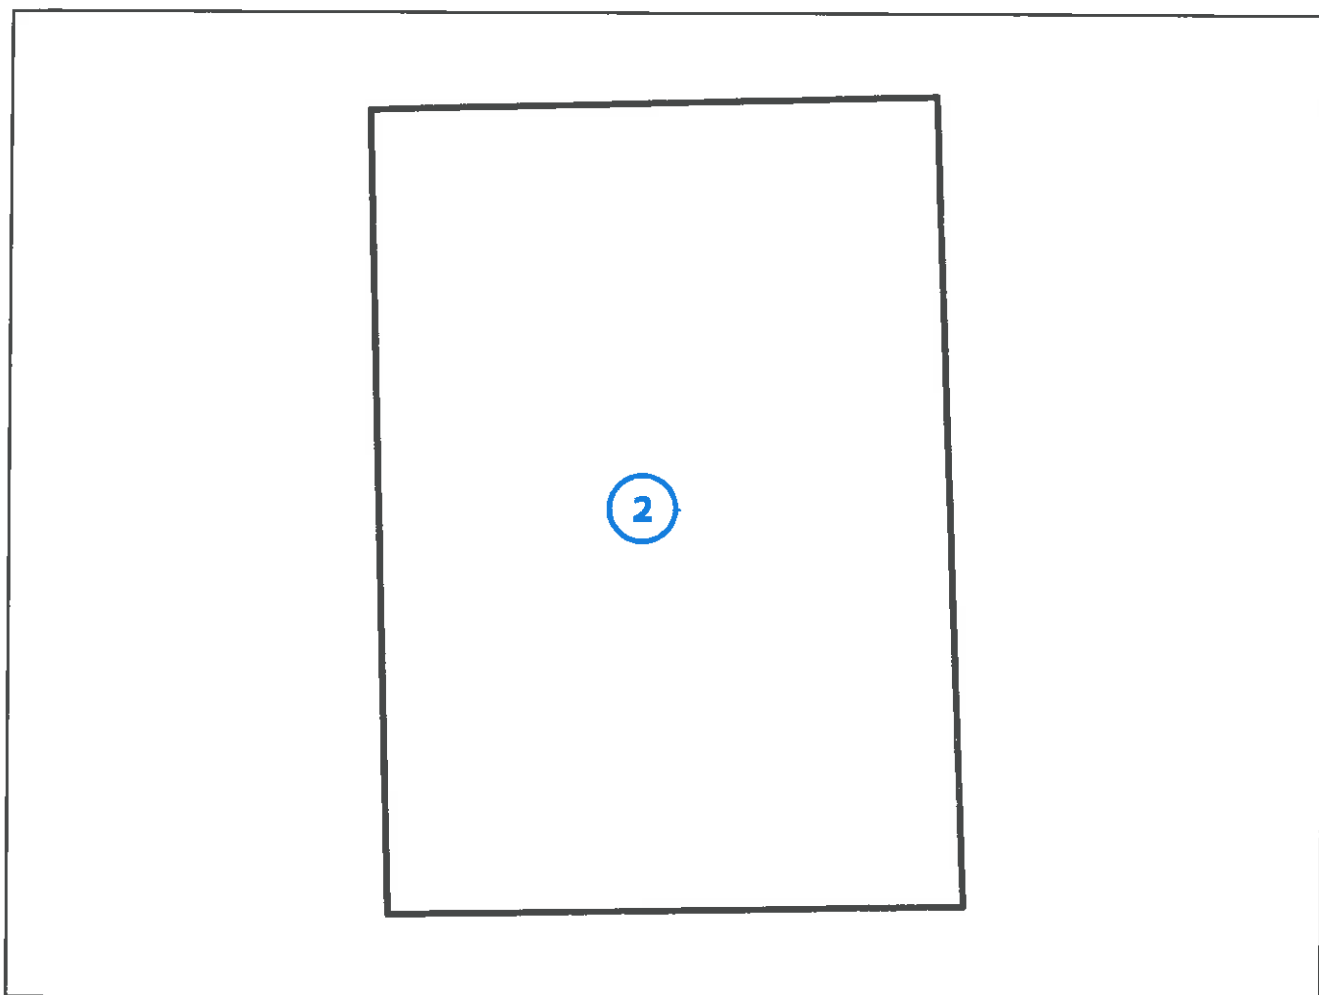
Plan 8.1: Bijgebouw plan

Beschrijving	Type	Actie
2. Bijgebouwen	Geen asbest	-

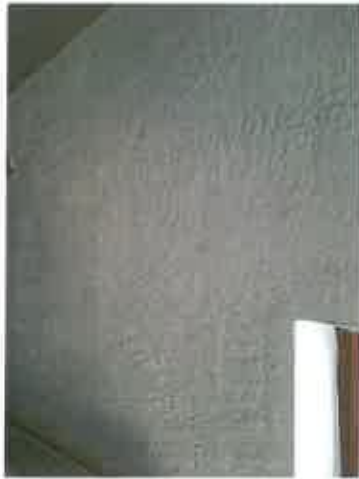
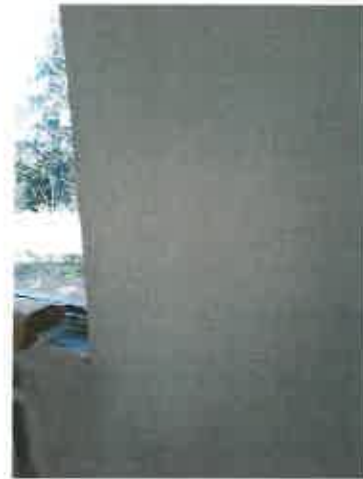
Fiche 1: Pleisterwerk wanden

Geen asbest

#	Type	Referentie	Resultaat
1.1	Mengmonster	Staal pleisterwerk	Geen asbest

Beschrijving	Pleisterwerk wanden
Omgeving	Binnen
Primaire drager	Binnenwand

Bindmiddel van materiaal	Gips - kalk
Gebondenheid op basis van bindmiddel	Niet-hechtgebonden
Hoeveelheid (oppervlakte - dikte - aantal)	• 200,00 m ² - 0,20 cm - 1 stuk
Totaal volume	0,40 m ³
Identificatiemethode	Vaststelling met monstername
Destructieve handeling voor identificatie	Nee
Opmerking	De plafonds zijn verlaagd waardoor enkel staalname van de wanden mogelijk is.

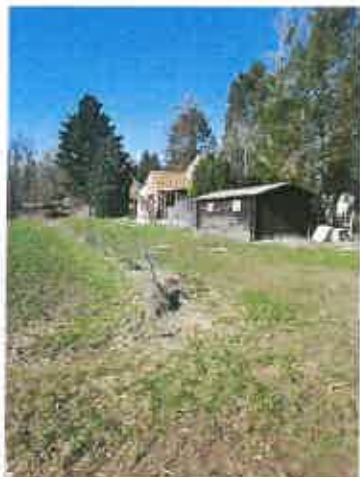
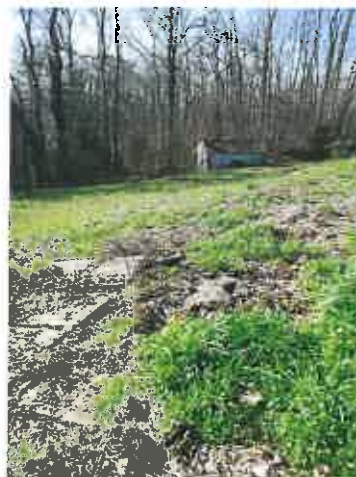
Fiche 2: Bijgebouwen

Geen asbest

Omgeving	Grenst aan binnen- en buitenlucht
Identificatiemethode	Vaststelling zonder monstername
Destructieve handeling voor identificatie	Nee
Opmerking	Alle bijgebouwen werden geïnspecteerd. Deze zijn opgebouwd uit niet-asbesthoudende materialen.

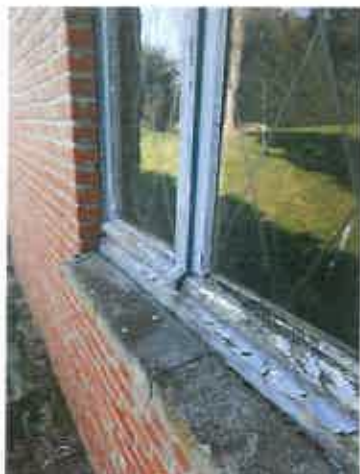
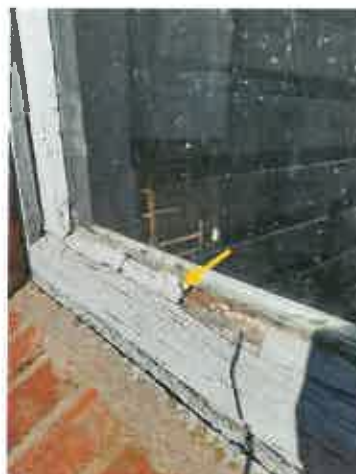
Fiche 3: Mastiek buitenschrijnwerk

Geen asbest

#	Type	Referentie	Resultaat
3.1	Mengmonster	Staal mastiek	Geen asbest

Beschrijving	Mastiek buitenschrijnwerk
Omgeving	Grenst aan binnen- en buitenlucht
Primaire drager	Wandopening verticaal (raam, deur, ...)
Bindmiddel van materiaal	Kitten, mastiek, pasta

Gebondenheid op basis van bindmiddel	Hecht
Hoeveelheid (gewicht - aantal)	• 0,20 kg - 5 stuks
Totaal gewicht	1,00 kg
Identificatiemethode	Vaststelling met monstername
Destructieve handeling voor identificatie	Nee
