Asbestinventarisatetest

Henri Jasparlaan 180, 8434 Middelkerke

Attestnummer : **20240822-000189.000**

Uitgegeven op : **22.08.2024**

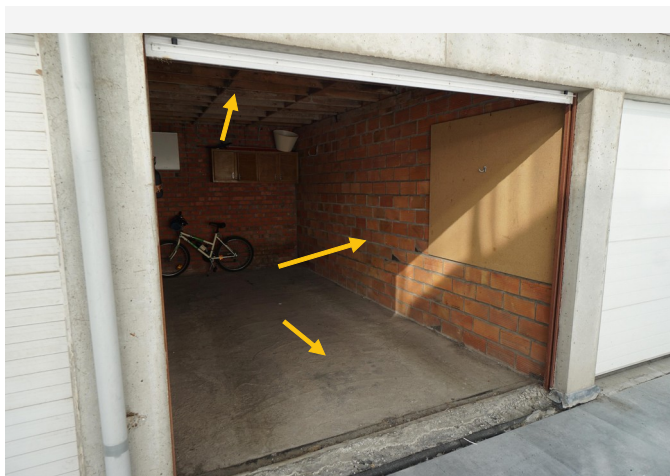
Fiche 1: Opgebouwd uit niet-asbestverdachte materialen - Garage

Deze constructie is volledig opgebouwd uit niet-asbestverdachte materialen.

Geen pleisterwerk aanwezig.
