# Asbestinventarisatetest

Romeinse Put 91/44, 2650 Edegem

Attestnummer : **20250402-000052.001**

**Asbestveilig** (maar mogelijk niet asbestvrij)

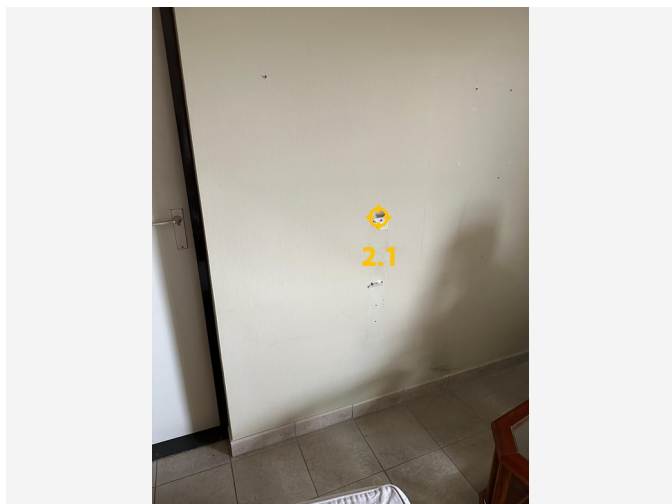
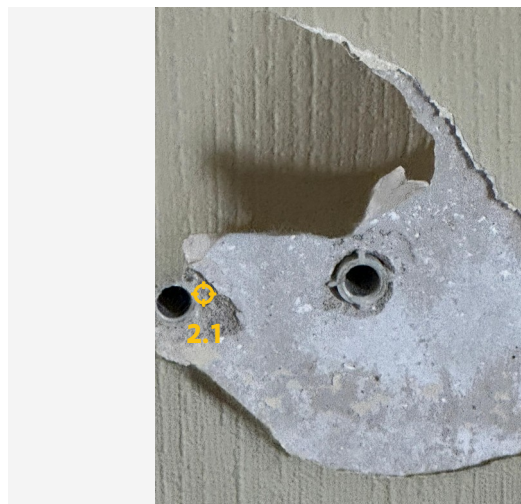
## Fiche 2: Pleisterwerk Binnenwand

Geen asbest

Overzichtsfoto

Detailfoto

| # | Type | Referentie | Resultaat |
|---|---|---|---|
| 2.1 | Mengmonster | MM003 | Geen asbest |

| Bindmiddel van materiaal | Gips - kalk |
| Gebondenheid op basis van bindmiddel | Niet-hechtgebonden |
| Hoeveelheid (oppervlakte - dikte - aantal) | • 270,00 m <sup>2</sup> - 1,00 cm - 1 stuk |
