# Asbestinventarisatetest

Langenberg 18, 3294 Diest

Attestnummer : 20240116-000328.000

Uitgegeven op : 16.01.2024

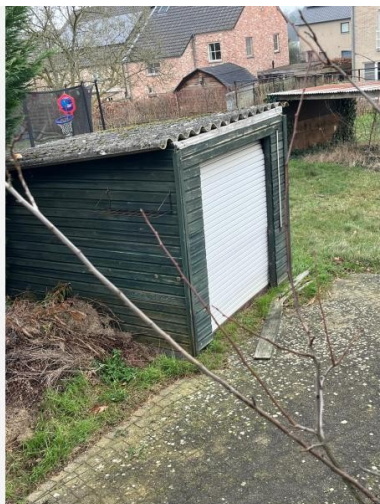
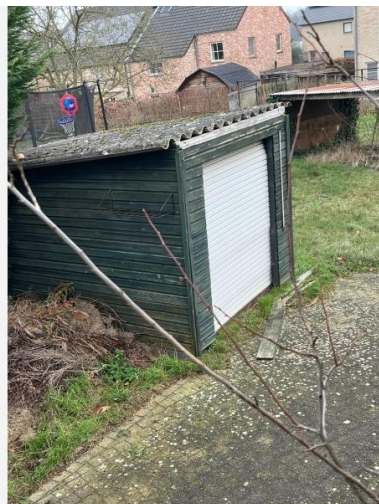
Overzichtsfoto

Detailfoto

| Eindbeoordeling materiaalrisico | Zeer laag materiaalrisico en/of zeer lage kans op vezelvrijgave |
| Opmerking | alles is nog intact en wordt later gewijderd ,nu wordt tuin huisje niet gebruikt |

| Gebondenheid | Categorie 1: hechtgebonden in oorsprong |
| Asbestsoort (vezeltype) | Alleen chrysotiel |
| Asbestconcentratie | Laag (< 50%) |
| Afschermingsgraad van het gehele materiaal | Niet stootvaste afscherming |
| Toestand van het materiaal | Onbeschadigd, niet verweerd |

| Beschrijving | tuinhuisje dat niet meer gebruikt wordt |
| Primaire drager | Plat dak |
| Asbestmateriaal | Dak- en gevelbekleding - Golfplaat |

| Hoeveelheid (oppervlakte - aantal) | <ul style="list-style-type: none"> <li>• 3,50 m<sup>2</sup> - 1 stuk</li> </ul> |
| Opmerking | tuin huisje wordt niet meer gebruikt ,is niet verweerd |

Het asbestmateriaal valt onder de mijlpaal van 2034.

Verwijderen

- Zorg voor een veilig beheer. Vermijd het beschadigen van het asbestmateriaal. Controleer de toestand jaarlijks op wijzigingen.
- te verwijderen tegen mijlpaal 2034

- Eenvoudige handelingen: mag via doe-het-zelf of door werknemer(s) met opleidingsattest eenvoudige handelingen  
materiaal is niet veel en niet verweerd

Verplichte verwijdering of inkapseling (KB van 9 maart 2003, 2005).

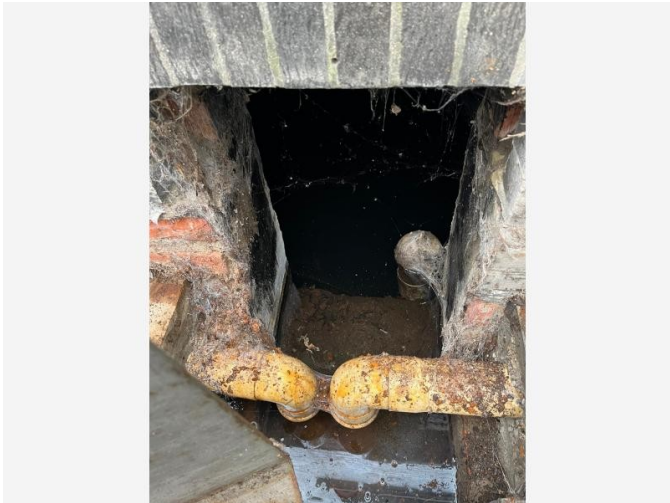
Situeringsfoto

#### Permanente beperking

**Reden:** kleiner als 1 meter

**Uitleg van de asbestdeskundige:** kleiner als 1 meter

en bevat water ,wel kunnen inkijken en niets van asbestverdacht material gezien

| (Asbest)materiaal | onder het huis soort van waterkelder =heeft geen contact met het drag structuur onderin het huis |
| Karakterisatie | Asbest (verdacht) |
| Primaire drager | Grondkering, beschoeiing, ... |
