# Asbestinventarisatetest

Lindelsebaan 35/2, 3900 Pelt

Attestnummer : 20240117-000296.000

Uitgegeven op : 17.01.2024

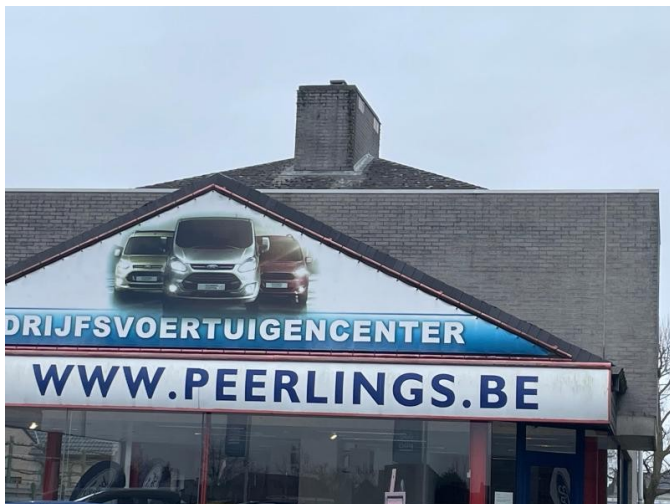
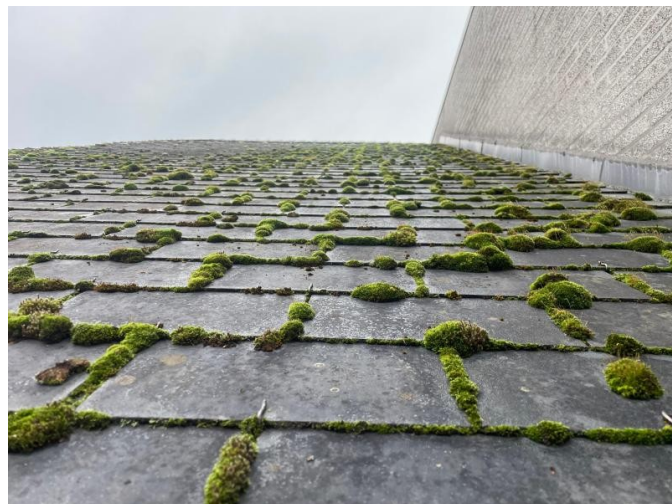
Overzichtsfoto

Detailfoto

Het asbestmateriaal valt onder de mijlpaal van 2034.

| Eindbeoordeling materiaalrisico | Verhoogd materiaalrisico en/of verhoogde kans op vezelvrijgave |

| Gebondenheid | Categorie 1: hechtgebonden in oorsprong |
| Asbestsoort (vezeltype) | Alleen chrysotiel |
| Asbestconcentratie | Laag (< 50%) |
| Afschermingsgraad van het gehele materiaal | Geheel of deels vrij aan de buitenlucht |
| Toestand van het materiaal | Matig beschadigd, matig verweerd |

| Beschrijving | Leien op het dak |
| Primaire drager | Schuin dak |
| Hoeveelheid (oppervlakte - aantal) | • 70,00 m <sup>2</sup> - 1 stuk |
| Bevestigingswijze | • Genageld, geniet |

- Zorg voor een veilig beheer. Vermijd het beschadigen van het asbestmateriaal. Controleer de toestand jaarlijks op wijzigingen.
- Hemelwater dat afspoelt van asbestcement daken of gevels kan asbestdeeltjes bevatten. Gebruik het enkel voor gesloten circuits (bv. spoelen toiletten). Reinig na het vervangen van het dak of de gevel de dakgoten en regenwaterput of -ton om asbesthoudend sediment of slib te verwijderen

- Eenvoudige handelingen: enkel door erkend asbestverwijderaar  
De leien zijn genageld en kunnen dus onmogelijk verwijderd worden zonder breuken en stofverspreiding te veroorzaken. Dit moet door een erkend asbestverwijderaar gedaan worden.

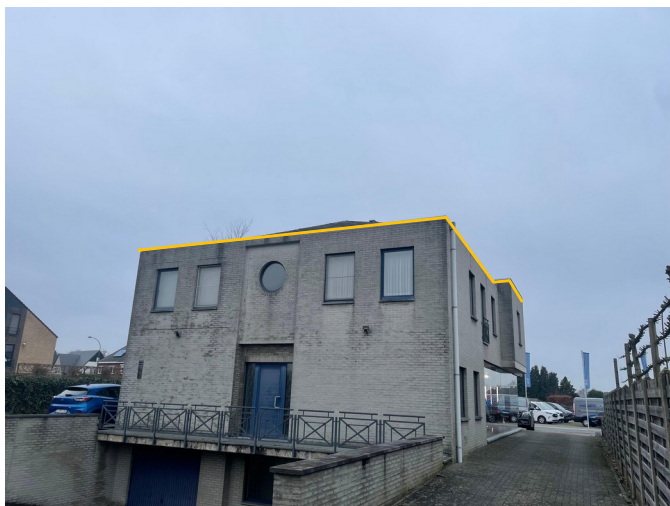
Situeringsfoto

**Reden:** Het te onderzoeken materiaal situeert zich hoger dan 3,50 m te rekenen vanaf een veilige ondergrond

**Uitleg van de asbestdeskundige:** De goten/platte daken zijn wellicht bekleed met roofing, maar zijn te hoog om veilig te inspecteren. Roofing is altijd asbestverdacht. Er kan echter geen staal genomen worden zonder een lek te veroorzaken. Daarom kan de roofing ook niet als asbestvrij geïdentificeerd worden. Voer bij verwijdering bijkomende staalnames uit. Indien deze positief zijn op asbest, laat u de roofing best door een dakwerker met een opleidingsattest eenvoudige handelingen verwijderen. Doe-het-zelf is niet aangeraden. Roofing kan niet verwijderd worden zonder scheuren en vezelverspreiding te veroorzaken.

| (Asbest)materiaal | Dak- en gevelbekleding - Roofing |
| Karakterisatie | Asbest (verdacht) |

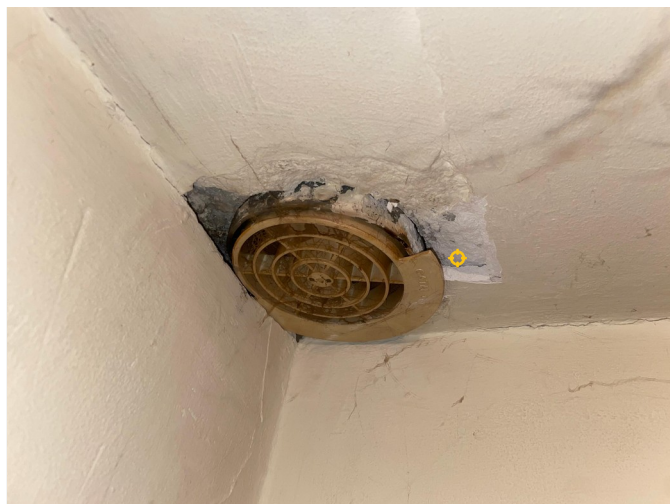
## Fiche 3: Pleisterwerk plafonds

Overzichtsfoto

Detailfoto

Geen asbest

| # | Type | Referentie | Resultaat |
|---|---|---|---|
| 3.1 | Mengmonster | 2 | Geen asbest |

| Beschrijving | Pleisterwerk plafonds |
| Bindmiddel van materiaal | Gips - kalk |

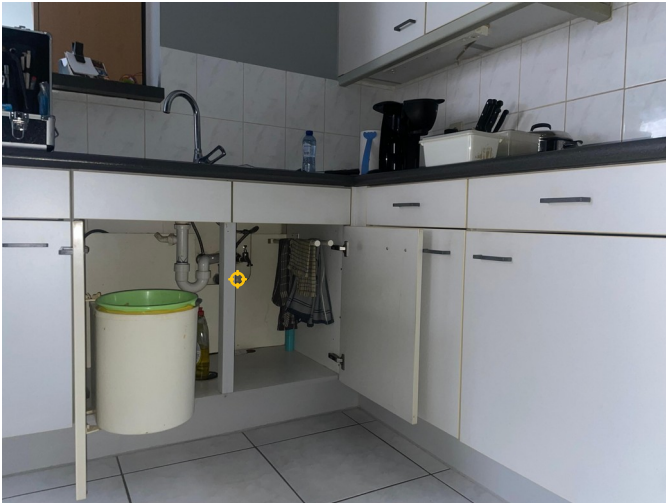
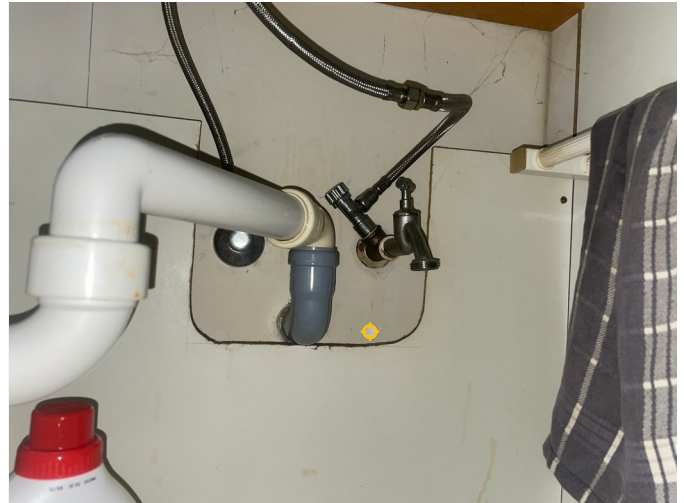
## Fiche 4: Pleisterwerk muren

Overzichtsfoto

Detailfoto

Geen asbest

| # | Type | Referentie | Resultaat |
|---|---|---|---|
| 4.1 | Mengmonster | 1 | Geen asbest |

| Beschrijving | Pleisterwerk muren |
| Bindmiddel van materiaal | Gips - kalk |

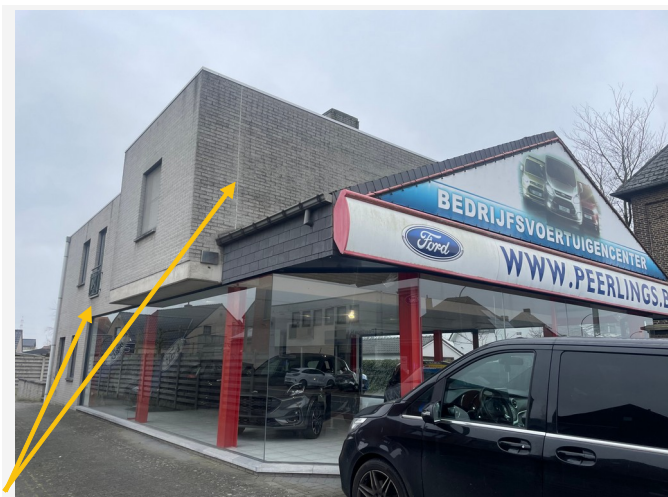
## Fiche 5: Stopverf aan de buitengevels

Overzichtsfoto

Detailfoto

Geen asbest

| Beschrijving | Stopverf aan de buitengevels |
| Bindmiddel van materiaal | Kitten, mastiek, pasta |
