# Energieprestatiecertificaat

**Sint-Paulusplein 20, 9120 Beveren**

certificaatnummer: 20230616-0002919687-RES-1

# Energieprestatiecertificaat (EPC) in detail

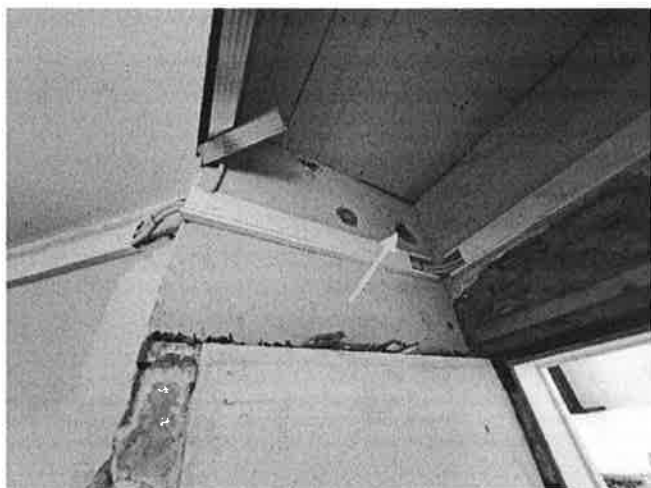
## Fiche 2: Pleisterwerk muur garage - kelder

Geen asbest

Overzichtsfoto

Detailfoto
