## Keuringsverslag van een elektrische laagspanning- en zeer lage spanningsinstallatie

NIET CONFORM

Datum keuring: 03/09/2024

Controlebezoek van een oude huishoudelijke elektrische installatie van een wooneenheid bij verkoop op vraag van de verkoper volgens (KB 08/09/2019) - AREI Boek 1- 8.4.2. en 8.2.1. en 4.2.4.3.

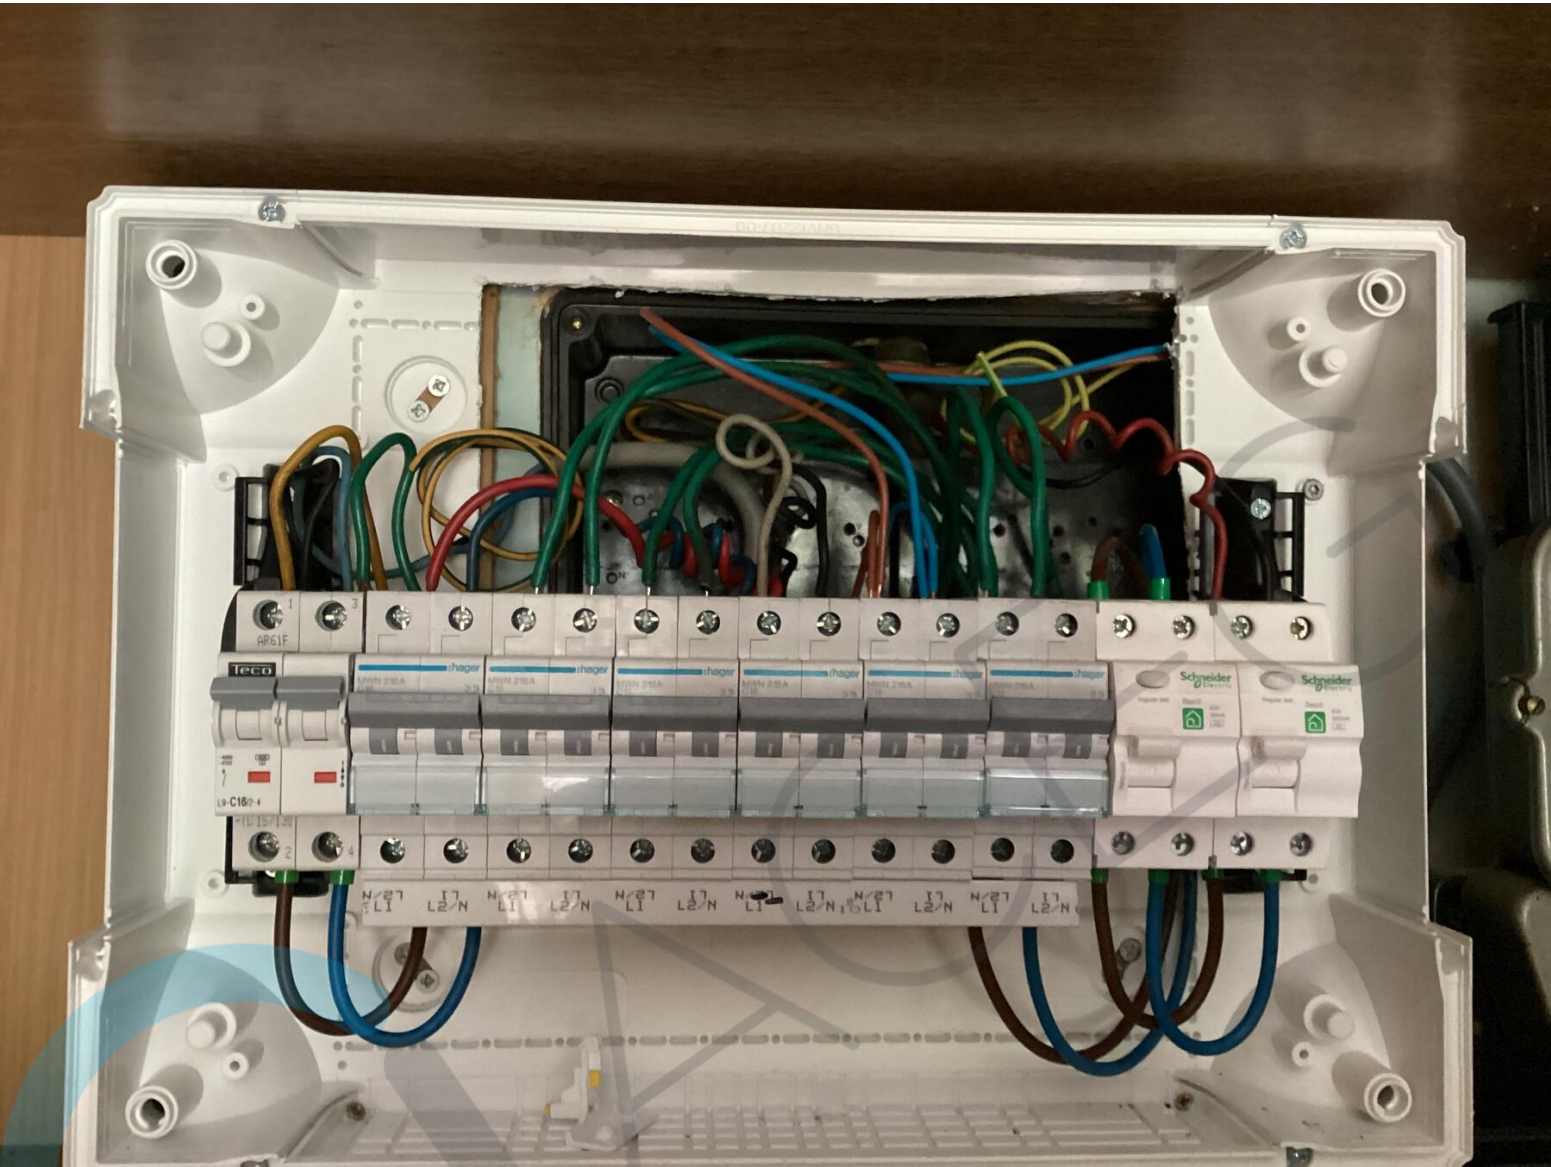
Afbeelding schakel- en verdeelbord:

- I2.01 De waarde van de isolatieweerstand van één of meerdere stroombanen is kleiner dan 0,5M ohm Zie foto automaat c16 2e van links. (Boek 1 Onderafdeling 6.4.5.1.)
