# Asbestinventarisatetest

Stationsstraat 1/1/1, 2235 Hulshout

Attestnummer : 20230716-000086.000

Uitgegeven op : 16.07.2023

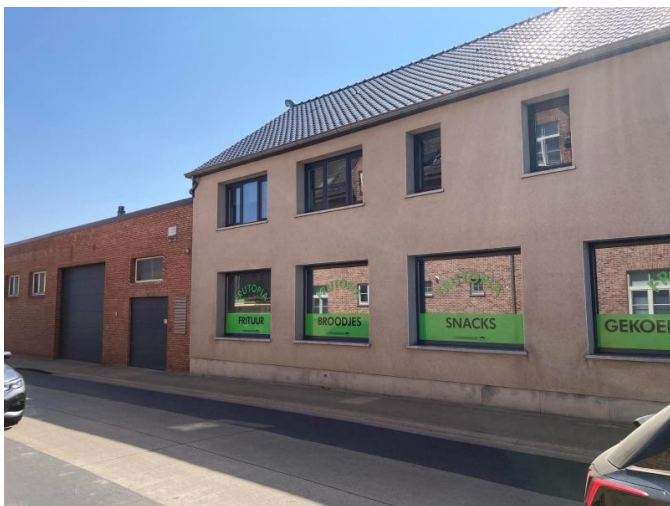
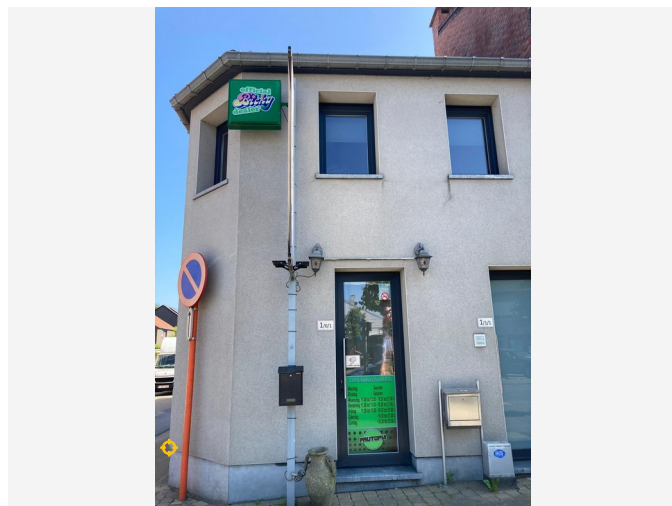
# Fiche 1: Crepi van buiten gevel

Geen asbest

## Conclusie

#	Type	Referentie	Resultaat
1.1	Puntmonster	2023/04 staal 2	Geen asbest

Beschrijving	Crepi van buiten gevel
Omgeving	Buiten
Primaire drager	Wand buitenschil
Bindmiddel van materiaal	Cement

<b>Gebondenheid op basis van bindmiddel</b>	Hecht
<b>Hoeveelheid (gewicht - aantal)</b>	• 240,00 kg - 1 stuk
<b>Totaal gewicht</b>	240,00 kg
<b>Identificatiemethode</b>	Vaststelling met monstername
<b>Destructieve handeling voor identificatie</b>	Nee
<b>Opmerking</b>	120m <sup>2</sup> *2kg/m <sup>2</sup>
