Asbestinventarisatetest

Daalstraat 27, 2590 Berlaar

Attestnummer : 20240701-000439.000

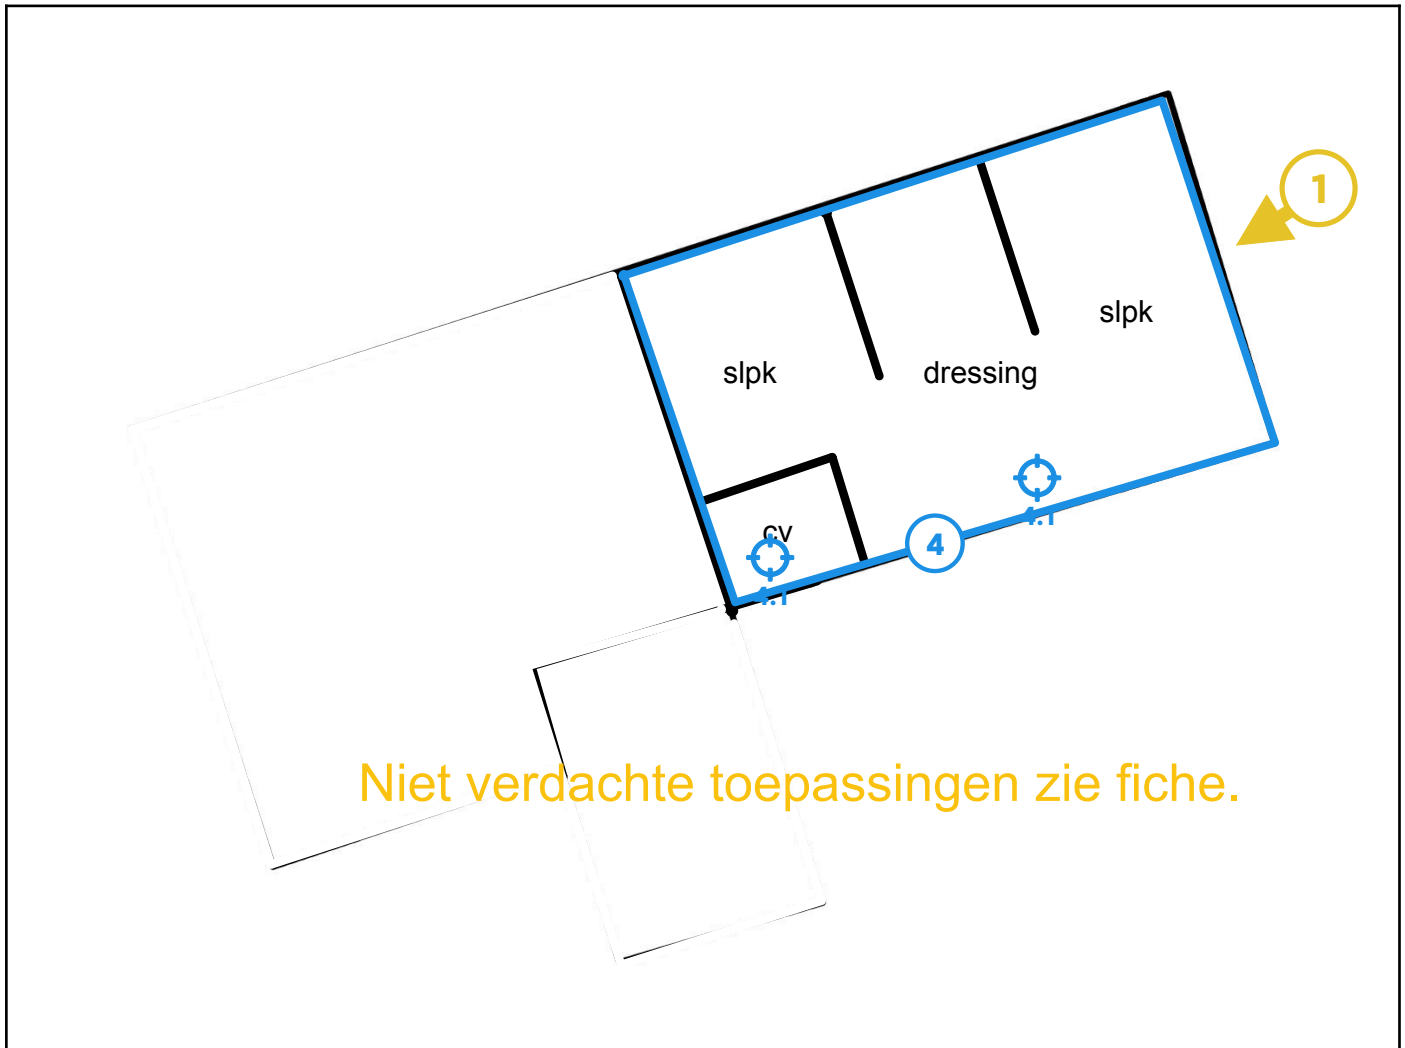
Plan 2.3: 1ste verdiep

Beschrijving	Type	Actie
1. Bakeliet (aftakdozen, schakelaars,...)	Asbestmateriaal	Zorgvuldig beheren
3. Niet verdachte toepassingen	Advies	-
4. Pleisterwerk aan muren	Geen asbest	-
4.1 Code: MM01	Mengmonster	-

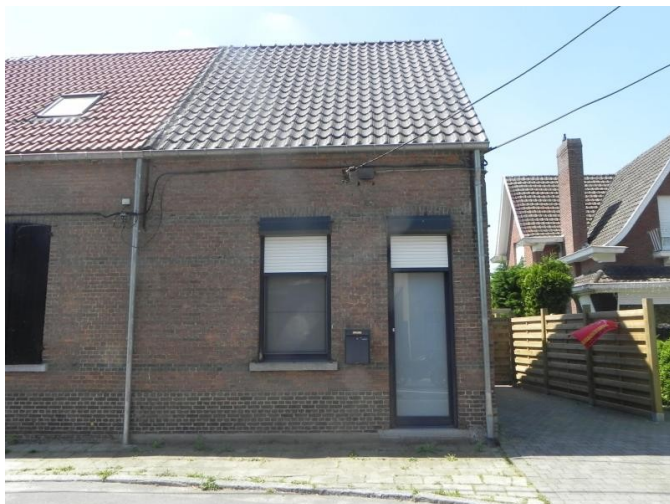
Overzichtsfoto

Detailfoto

Het asbestmateriaal valt onder de mijlpaal van 2040.

Eindbeoordeling materiaalrisico	Laag materiaalrisico en/of verlaagde kans op vezelvrijgave
---------------------------------	--

Gebondenheid	Categorie 1: hechtgebonden in oorsprong
Asbestsoort (vezeltype)	Crocidoliet aanwezig
Asbestconcentratie	Laag (< 50%)
Afschermingsgraad van het gehele materiaal	Geheel of deels vrij aan de buitenlucht
Toestand van het materiaal	Licht beschadigd, licht verweerd. Intact materiaal type Pical – asbestboard of categorie III 'gebondenheid'

Beschrijving	Bakeliet (aftakdozen, schakelaars,...)
Omgeving	Buiten
Primaire drager	Communicatie en elektrische infrastructuur en uitrusting
Asbestmateriaal	bakeliet schakelmaterieel
Bindmiddel van asbestmateriaal	Kunststof of -hars
Gebondenheid op basis van bindmiddel	Hecht
Hoeveelheid (gewicht - aantal)	<ul style="list-style-type: none">• 0,50 kg - 1 stuk
Totaal gewicht	0,50 kg
Eenvoudig bereikbaar	Ja
Bevestigingswijze	<ul style="list-style-type: none">• Geschroefd
Identificatiemethode	Vaststelling zonder monstername
Destructieve handeling voor identificatie	Nee
Opmerking	Het betreft al het oud elektrisch (schakel)materieel van bakeliet (bvb; schakelaars/klemendozen/stopcontacten/lamphouders...) Het betreft een ruwe schatting van de hoeveelheid.

- Zorg voor een veilig beheer. Vermijd het beschadigen van het asbestmateriaal. Controleer de toestand jaarlijks op wijzigingen.

- Eenvoudige handelingen: mag via doe-het-zelf of door werknemer(s) met opleidingsattest eenvoudige handelingen
Elektrisch materiaal uit bakeliet zijn hechtgebonden toepassingen. Deze dienen voorzichtig te worden verwijderd zonder te breken.

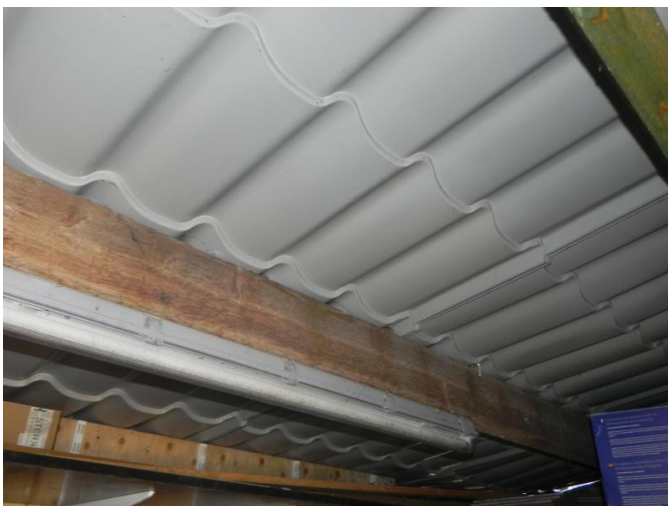
Vrije foto

Volgende toepassingen werden nagekeken en als niet verdacht beschouwd of waren niet aanwezig:

Onderdak, leidingisolatie, cv-ketel, dakbedekking tuinhuis, venstertabletten, deurdorpels, vloeren, siliconen aan nieuwe ramen, plafonds, tegellijm waar nieuwe tegels geplaatst zijn(volledige woning).

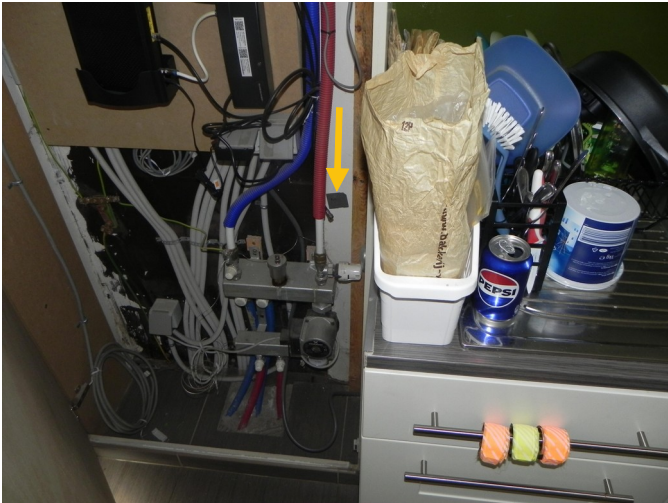
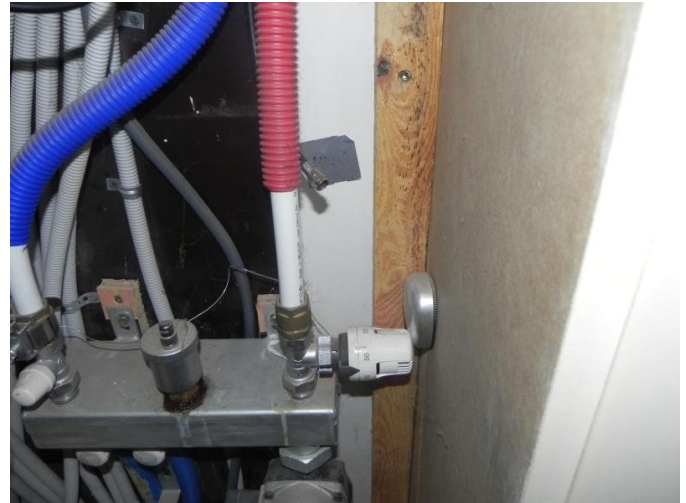
Fiche 4: Pleisterwerk aan muren

Overzichtsfoto

Detailfoto

Geen asbest

#	Type	Referentie	Resultaat
4.1	Mengmonster	MM01	Geen asbest

Beschrijving	Pleisterwerk aan muren
Omgeving	Binnen
Primaire drager	Binnenwand
Bindmiddel van materiaal	Gips - kalk
Gebondenheid op basis van bindmiddel	Niet-hechtgebonden
Hoeveelheid (oppervlakte - dikte - aantal)	• 140,00 m ² - 1,00 cm - 1 stuk
Totaal volume	1,40 m ³
Identificatiemethode	Vaststelling met monsternamen
Destructieve handeling voor identificatie	Nee
Opmerking	De hoeveelheid betreft een ruwe schatting. De plafonds hebben geen zichtbaar pleister. Deze zijn afgewerkt met panelen.
