# Asbestinventarisatetest

Ambachtstraat 17, 3930 Hamont-Achel

Attestnummer : 20230619-000027.000

Uitgegeven op : 19.06.2023

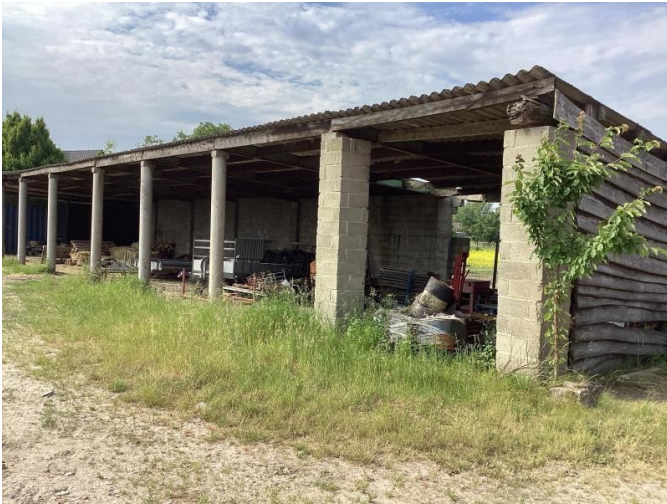
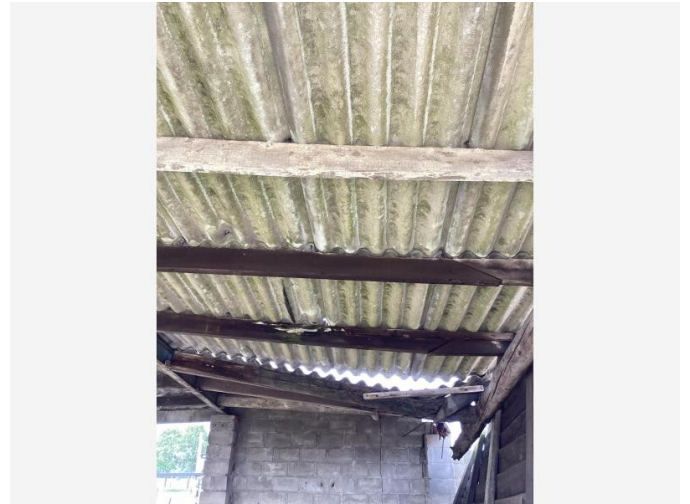
Overzichtsfoto

Detailfoto

| Eindbeoordeling materiaalarisico | Hoog materiaalarisico en/of hoge kans op vezelvrijgave |

| Gebondenheid | Categorie 1: hechtgebonden in oorsprong |
| Asbestsoort (vezeltype) | Crocidoliet aanwezig |
| Asbestconcentratie | Laag (< 50%) |
| Afschermingsgraad van het gehele materiaal | Geheel of deels (ook) vrij aan de binnenlucht |
| Toestand van het materiaal | Matig beschadigd, matig verweerd |

| Beschrijving | Golfplaten |
| Asbestmateriaal | Dak- en gevelbekleding - Golfplaat |
| Hoeveelheid (oppervlakte - aantal) | • 170,00 m <sup>2</sup> - 1 stuk |

Het asbestmateriaal valt onder de mijlpaal van 2034.

**Dringend verwijderen**

- Zorg voor een veilig beheer. Vermijd het beschadigen van het asbestmateriaal. Controleer de toestand jaarlijks op wijzigingen.
- Zorg voor een veilig beheer en verwijder dit asbestmateriaal wanneer het bij werken eenvoudig bereikbaar wordt. Controleer de toestand jaarlijks op wijzigingen.
- Hemelwater dat afspoelt van asbestcement daken of gevels kan asbestdeeltjes bevatten. Gebruik het enkel voor gesloten circuits (bv. spoelen toiletten). Reinig na het vervangen van het dak of de gevel de dakgoten en regenwaterput of -ton om asbesthoudend sediment of slib te verwijderen

- Eenvoudige handelingen: mag via doe-het-zelf of door werknemer(s) met opleidingsattest eenvoudige handelingen  
De golfplaten kunnen op zijn geheel verwijderd worden

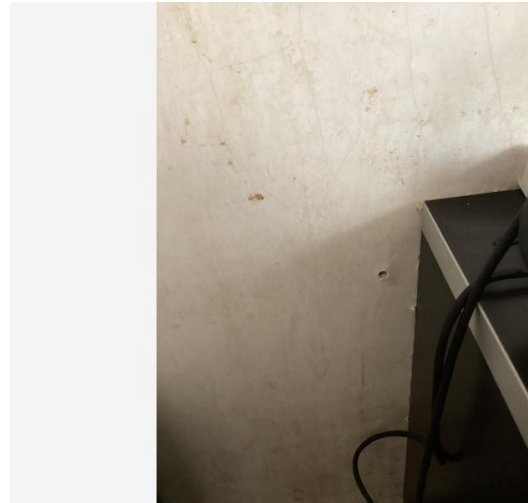
## Fiche 2: Pleister wanden woning

Overzichtsfoto

Detailfoto

Geen asbest

| # | Type | Referentie | Resultaat |
|---|---|---|---|
| 2.1 | Mengmonster | Asb001 | Geen asbest |

| Beschrijving | Pleister wanden woning |
