## Keuringsverslag van een elektrische laagspanning- en zeer lage spanningsinstallatie

NIET CONFORM

Datum keuring: 15/05/2025

Straatnaam Prins Karelstraat  
Huisnummer 22  
Busnummer B  
Postcode 9100  
Gemeente SINT-NIKLAAS  
Land België

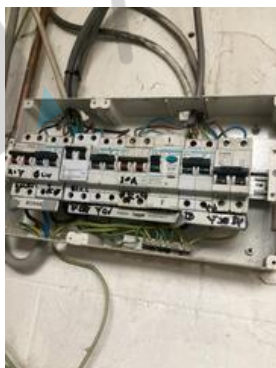
Afbeelding schakel- en verdeelbord:

- I5.06 De deur en/of afschermplaat van het schakelbord dient (terug)geplaatst te worden. Aanraking van onder spanning staande delen mogelijk. (Boek 1 Afdeling 5.1.4. en 5.3.5.1.A. en 4.2.2.3.)

- I5.08 Beschadigd en gebroken materiaal dient vervangen of hersteld te worden. De beschermingsgraad van het verdeelbord tegen rechstreekse aanraking is onvoldoende. (niet tenminste IPXX-B) (Boek 1 Onderafdeling 4.2.2.3.)

- I5.10 De genaakbare, naakte onder spanning staande delen zijn onvoldoende afgeschermd. (Boek 1 Afdeling 5.1.4. en 4.2.2.3.)
- I5.11 Niet gebruikte invoeringen van het verdeelbord zijn niet correct of onvoldoende afgedicht. (Boek 1 Afdeling 5.1.4. en 4.2.2.3.)
