# Asbestinventarisatetest

Donkerstraat 1/0106, 3000 Leuven

Attestnummer : **20250323-000080.000**

STUDIO 0106 GELEGEN AAN ACHTERZIJDE OP 1E VERDIEPING

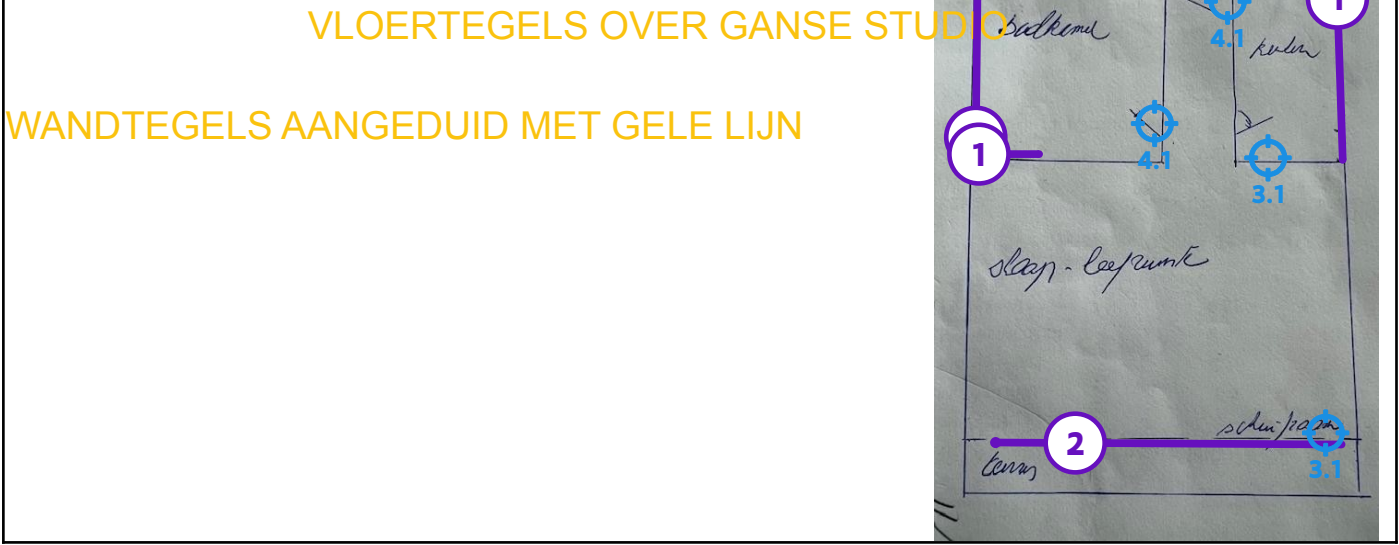
# Plan 1.1: PLAN STUDIO

| Beschrijving | Type | Actie |
|---|---|---|
| 1. VLOER EN WANDTEGELS | Advies | - |
| 2. GLAS IN RAAMPROFIELEN BEVESTIGD MET RUBBER | Advies | - |
| 3. PLEISTER PLAFOND | Geen asbest | - |
| 3.1 Code: M02 | Mengmonster | - |
| 4. PLEISTER WAND | Geen asbest | - |
| 4.1 Code: M01 | Mengmonster | - |

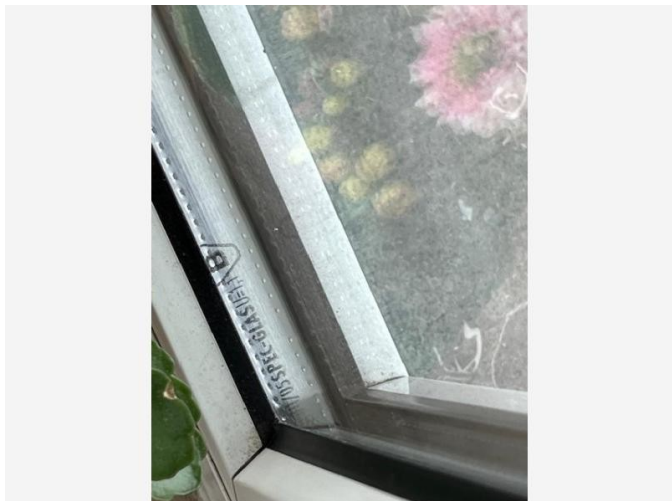
Vrije foto

## Fiche 2: GLAS IN RAAMPROFIELEN BEVESTIGD MET RUBBER

| Identificatiemethode | Vaststelling & expertise (niet-asbestverdacht) |

ZIE FOTO
