# Asbestinventarisatetest

Fonteinstraat 133/0103, 3000 Leuven

Attestnummer : **20240821-000185.000**

Uitgegeven op : **21.08.2024**

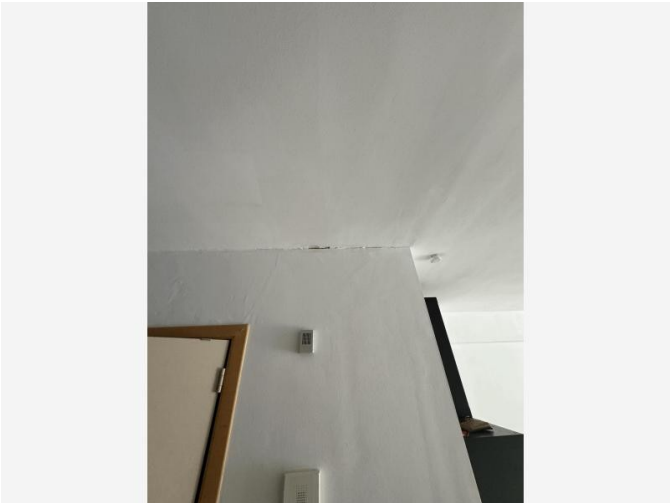
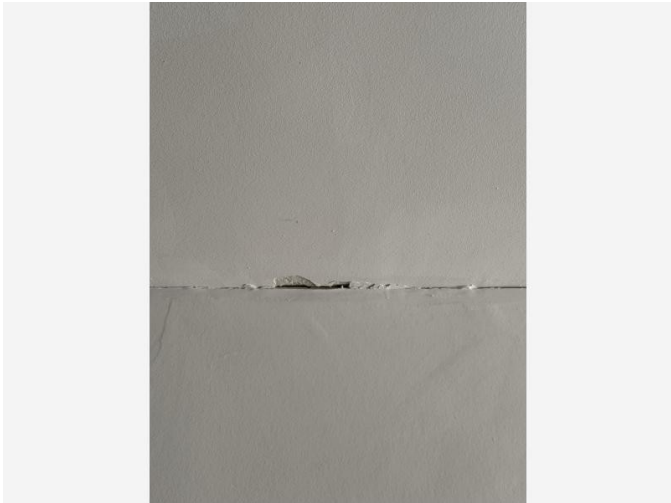
| Fiche 4: Staalname pleisterwerk plafond..... | 14 |

Overzichtsfoto

Detailfoto

Geen asbest

| # | Type | Referentie | Resultaat |
|---|---|---|---|
| 4.1 | Mengmonster | P245-M002 | Geen asbest |

| Beschrijving | Staalname pleisterwerk plafond |
| Bindmiddel van materiaal | Gips - kalk |
| Gebondenheid op basis van bindmiddel | Niet-hechtgebonden |
| Hoeveelheid (oppervlakte - dikte - aantal) | • 78,00 m <sup>2</sup> - 2,00 cm - 1 stuk |
