# Asbestinventarisatetest

Onafhankelijkheidsstraat 163, 2650 Edegem

Attestnummer : **20250409-000074.001**

**Asbestveilig** (maar mogelijk niet asbestvrij)

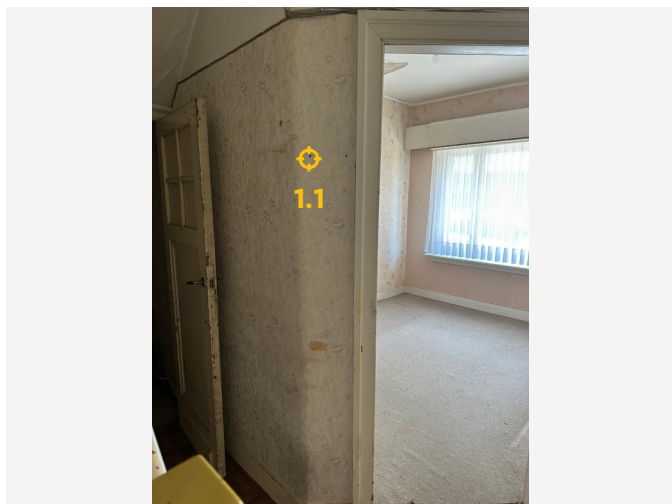
## Fiche 1: Pleisterwerk Binnenwand

Geen asbest

Overzichtsfoto

Detailfoto

| Beschrijving | Pleisterwerk Binnenwand |
| Primaire drager | Binnenwand |
| Bindmiddel van materiaal | Gips - kalk |
| Gebondenheid op basis van bindmiddel | Niet-hechtgebonden |
| Hoeveelheid (oppervlakte - dikte - aantal) | • 240,00 m <sup>2</sup> - 1,00 cm - 1 stuk |
