# Asbestinventarisatetest

Geallieerdenstraat 94/12, 9470 Denderleeuw

Attestnummer : 20241103-000049.000

**Niet-asbestveilig**

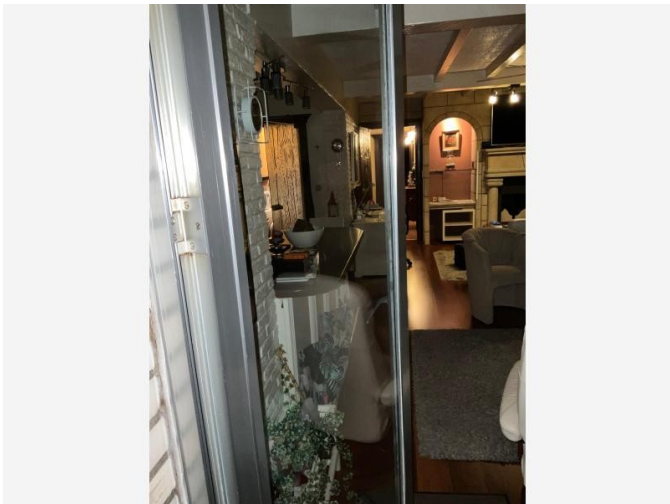
Overzichtsfoto

Detailfoto

Eindbeoordeling materiaalrisico	Verhoogd materiaalrisico en/of verhoogde kans op vezelvrijgave
---------------------------------	--

Gebondenheid	Categorie 1: hechtgebonden in oorsprong
Asbestsoort (vezeltype)	Alleen chrysotiel
Asbestconcentratie	Laag (< 50%)
Afschermingsgraad van het gehele materiaal	Geheel of deels (ook) vrij aan de binnenlucht
Toestand van het materiaal	Matig beschadigd, matig verweerd

#	Type	Referentie	Resultaat
1.1	Puntmonster	0.3	Chrysotiel

<b>Beschrijving</b>	kit glas - profiel
<b>Omgeving</b>	Grenst aan binnen- en buitenlucht
<b>Primaire drager</b>	Wandopening verticaal (raam, deur, ...)
<b>Asbestmateriaal</b>	In-situ afwerkingslagen - Pasta, stopverf, voegsel, stopsel, vulsel, mastiek, katten, ...
<b>Bindmiddel van asbestmateriaal</b>	Kitten, mastiek, pasta
<b>Gebondenheid op basis van bindmiddel</b>	Hecht
<b>Hoeveelheid (gewicht - aantal)</b>	<ul style="list-style-type: none"><li>• 2,00 kg - 1 stuk</li></ul>
<b>Totaal gewicht</b>	2,00 kg
<b>Eenvoudig bereikbaar</b>	Nee <ul style="list-style-type: none"><li>• Verwijdering tast de bouwkundige integriteit aan.</li></ul>
<b>Bevestigingswijze</b>	<ul style="list-style-type: none"><li>• Verlijmd, ingegoten, versmeerd</li></ul>
<b>Identificatiemethode</b>	Vaststelling met monstername
<b>Destructieve handeling voor identificatie</b>	Nee
<b>Opmerking</b>	Enkel de toplaag werd getest, restanten van oude mastiek kunnen nog aanwezig zijn onder de geteste kit.

Het asbestmateriaal valt onder de mijlpaal van 2040.

Maatregelen nemen

- Zorg voor een veilig beheer. Vermijd het beschadigen van het asbestmateriaal. Controleer de toestand jaarlijks op wijzigingen.

- Eenvoudige handelingen: mag via doe-het-zelf of door werknemer(s) met opleidingsattest eenvoudige handelingen

- Eenvoudige handelingen: enkel door erkend asbestverwijderaar  
Indien u enkel het glas of de mastiek wilt vervangen.

Vanwege de moeilijk bereikbaarheid om alle kit te verwijderen dient deze verwijderd te worden door een gespecialiseerde firma met ervaring in het verwijderen van dit soort toepassingen, dit door werknemers met opleidingsattest eenvoudige handelingen,
