# Asbestinventarisatetest

Stoepestraat 42, 9960 Assenede

Attestnummer : 20240612-000011.000

Uitgegeven op : 12.06.2024

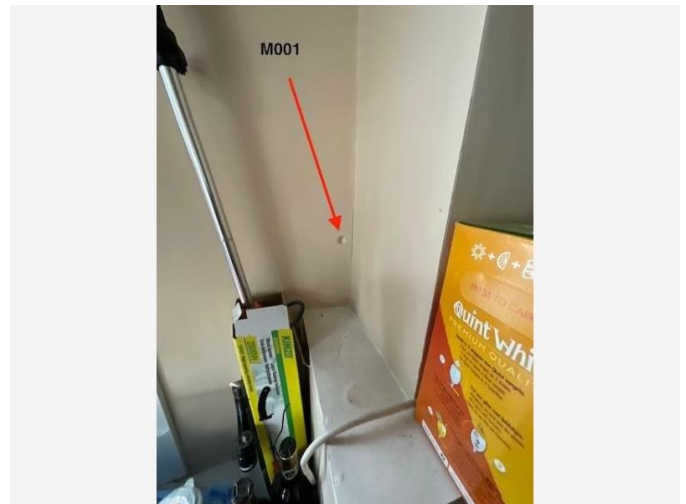
## Fiche 2: Pleisterwerk muren

Geen asbest

Overzichtsfoto

Detailfoto

| # | Type | Referentie | Resultaat |
|---|---|---|---|
| 2.1 | Mengmonster | M001 | Geen asbest |

| Beschrijving | Pleisterwerk muren |
| Omgeving | Binnen |
| Primaire drager | Binnenwand |
| Bindmiddel van materiaal | Gips - kalk |

| Opmerking | <p>Staalname van het pleisterwerk plafond was niet mogelijk door de aanwezige afwerking van de plafonds. Bij renovatie of afbraakwerken adviseer ik het eventuele aanwezige pleisterwerk van de plafonds te laten onderzoeken alvorens de werken aan te vatten.</p> |
