# Asbestinventarisatetest

Dorpsstraat 29, 3590 Diepenbeek

Attestnummer : 20230330-000478.000

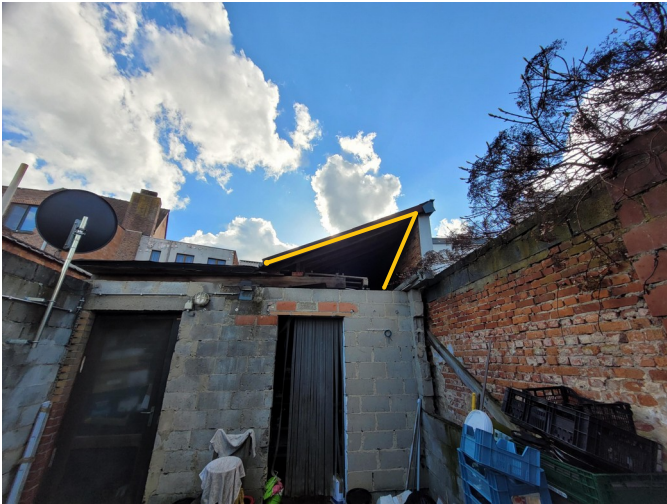
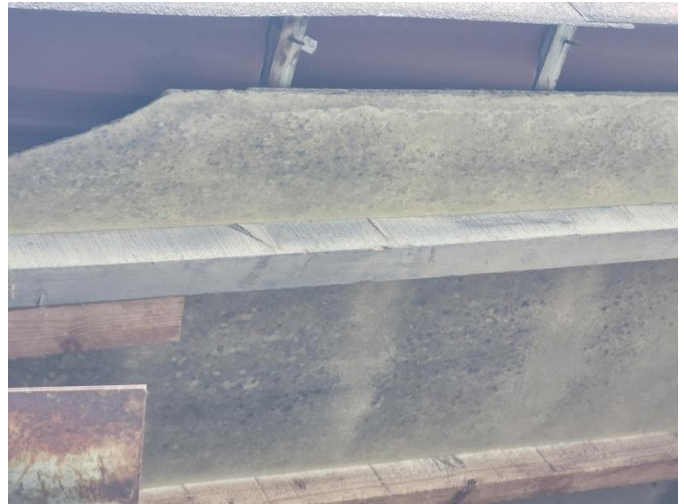
Overzichtsfoto

Detailfoto

| Gebondenheid | Categorie 1: hechtgebonden in oorsprong |
| Asbestsoort (vezeltype) | Alleen chrysotiel |
| Asbestconcentratie | Laag (< 50%) |
| Toestand van het materiaal | Licht beschadigd, licht verweerd. Intact materiaal type Pical – asbestboard of categorie III 'gebondenheid' |

| Beschrijving | menuiserite plaat onderdak |
| Asbestmateriaal | Plaat, paneel, tablet - Type Menuiserite |

| Opmerking | onderdak van stal buiten |

Het asbestmateriaal valt onder de mijlpaal van 2040.

Zorgvuldig beheren

- Zorg voor een veilig beheer. Vermijd het beschadigen van het asbestmateriaal. Controleer de toestand jaarlijks op wijzigingen.
- Zorg voor een veilig beheer en verwijder dit asbestmateriaal wanneer het bij werken eenvoudig bereikbaar wordt. Controleer de toestand jaarlijks op wijzigingen.

- Eenvoudige handelingen: mag via doe-het-zelf of door werknemer(s) met opleidingsattest eenvoudige handelingen te verwijderen indien men het dak vervangt
- Eenvoudige handelingen: enkel door erkend asbestverwijderaar te verwijderen indien men het dak vervangt
