# Asbestinventarisatetest

Kapelstraat 307, 8450 Bredene

Attestnummer : 20240218-000217.000

Uitgegeven op : 18.02.2024

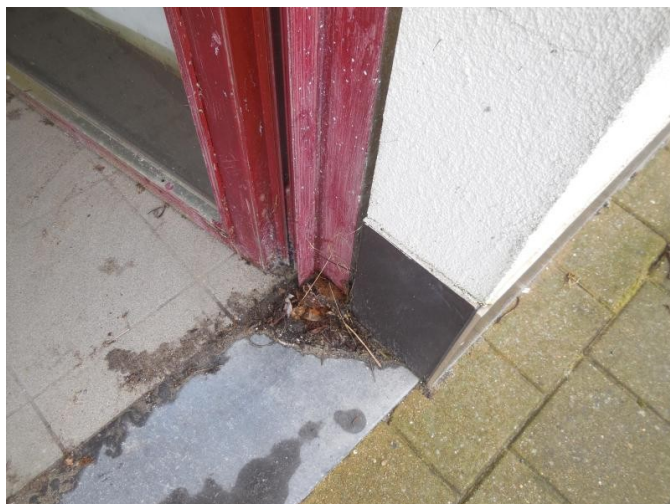
Geen asbest

| # | Type | Referentie | Resultaat |
|---|---|---|---|
| 2.1 | Mengmonster | E-24-008832/02 | Geen asbest |

| Beschrijving | Crepi buitenmuren voorzijde handelspand |

| Hoeveelheid (gewicht - aantal) | <ul style="list-style-type: none"> <li>• 43,00 kg - 1 stuk</li> </ul> |
