# Asbestinventarisatetest

Dorp 11A, 3920 Lommel

Attestnummer : 20250205-000240.000

**Asbestveilig** (maar niet asbestvrij)

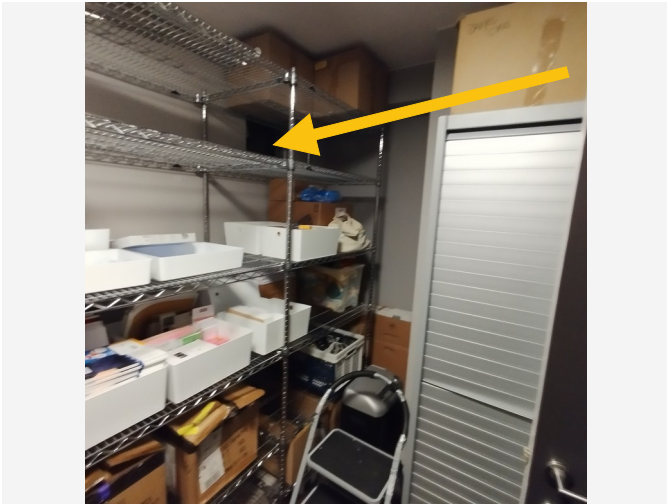
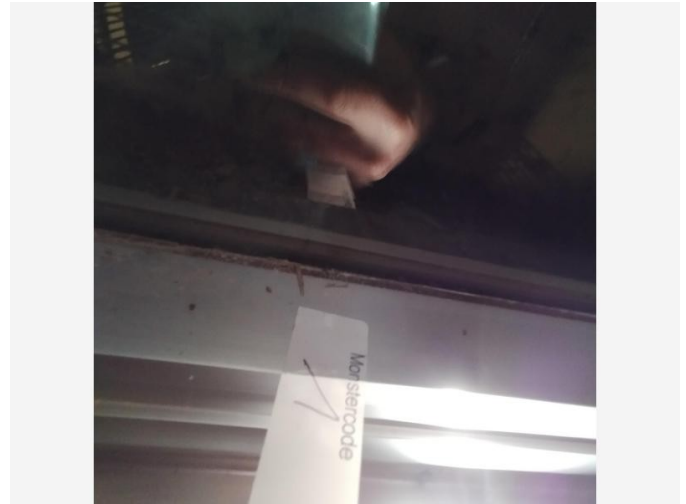
| Fiche 1: Stopverf..... | 16 |

Overzichtsfoto

Detailfoto

Het asbestmateriaal valt onder de mijlpaal van 2040.

| Eindbeoordeling materiaalrisico | Laag materiaalrisico en/of verlaagde kans op vezelvrijgave |

| Gebondenheid | Categorie 1: hechtgebonden in oorsprong |
| Asbestsoort (vezeltype) | Alleen chrysotiel |
| Asbestconcentratie | Laag (< 50%) |
| Toestand van het materiaal | Licht beschadigd, licht verweerd. Intact calciumsilicaatmateriaal of categorie III 'gebondenheid' |

| # | Type | Referentie | Resultaat |
|---|---|---|---|
| 1.1 | Puntmonster | 1 | Chrysotiel |

| Beschrijving | Stopverf |
| Opmerking | <p>In het inspectieprotocol is een monstername van stopverf verplicht om dit te identificeren als niet-asbesthoudend.</p> <p>Stopverf aanwezig tussen raam/glas</p> <p>Het gewicht en lm is een berekeneerde schatting. Er worden geen rechten verleend aan deze oppervlaktes. De dikte is een schatting die voorkomt uit de monsterplaatsen en is daarom niet altijd representatief.</p> <p>Betreft +/- 1 lm; 1x raam</p> |

- Zorg voor een veilig beheer. Vermijd het beschadigen van het asbestmateriaal. Controleer de toestand jaarlijks op wijzigingen.

- Eenvoudige handelingen: mag via doe-het-zelf of door werknemer(s) met opleidingsattest eenvoudige handelingen  
verwijdering doe het zelf en EH opgeleid personeel : De toepassing extra fixeren en losbeitelen

De ramen kunnen eventueel in zijn geheel afgevoerd worden als asbesthoudend afval.

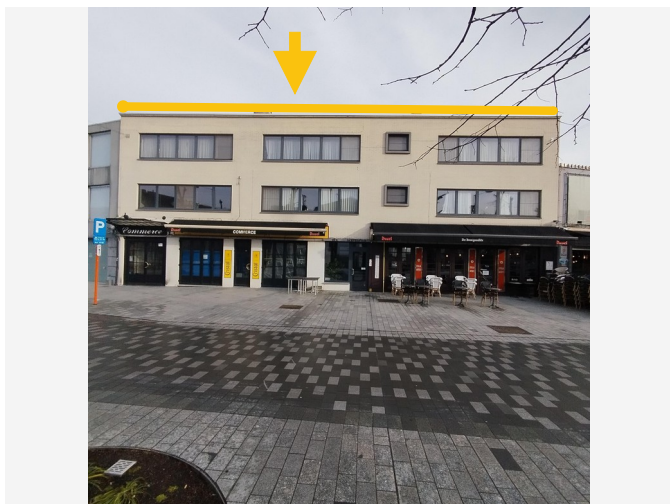
| Fiche 2: Dak(en)..... | 20 |

De dakbedekking van een appartementsgebouw of garages in serie behoort tot de gemeenschappelijke delen.  
De dakbedekking zal gecontroleerd en beschreven worden in het asbestattest van de GD.

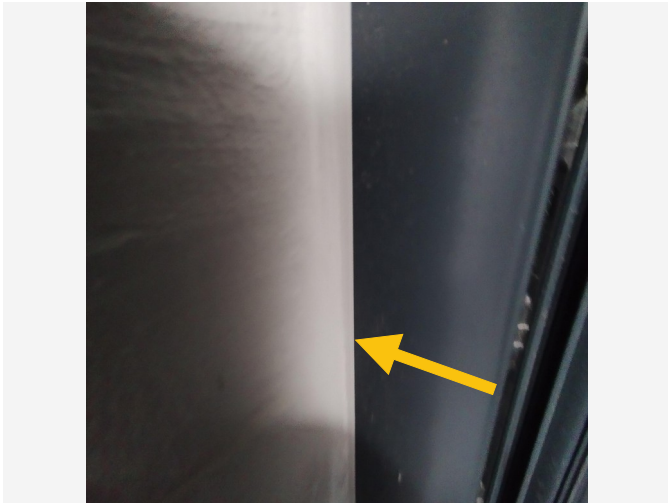
| Fiche 4: Dichting - Raamwerk excl raam Berging..... | 22 |

De mastiek werd gecontroleerd en als niet-asbesthoudend beschouwd. (zacht en elastisch)

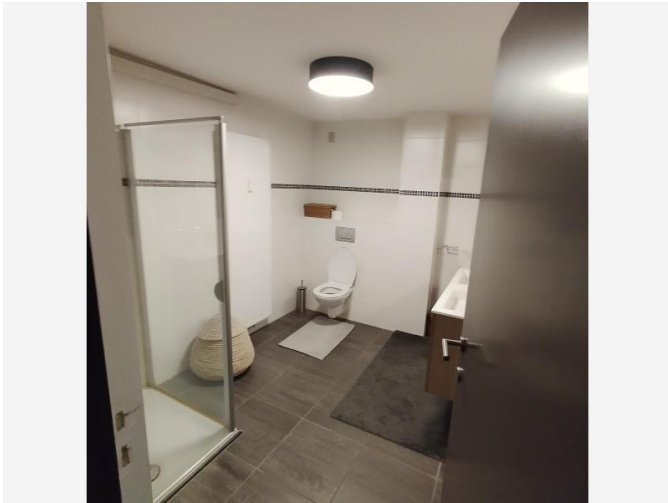
| Fiche 5: Valse plafonds..... | 23 |

Er zijn plafonds afgewerkt in plaatmateriaal. Het is niet duidelijk of er pleisterwerk of verdacht materiaal aanwezig is achter deze valse plafonds, het is aangewezen om bijkomend onderzoek uit te voeren bij werken.

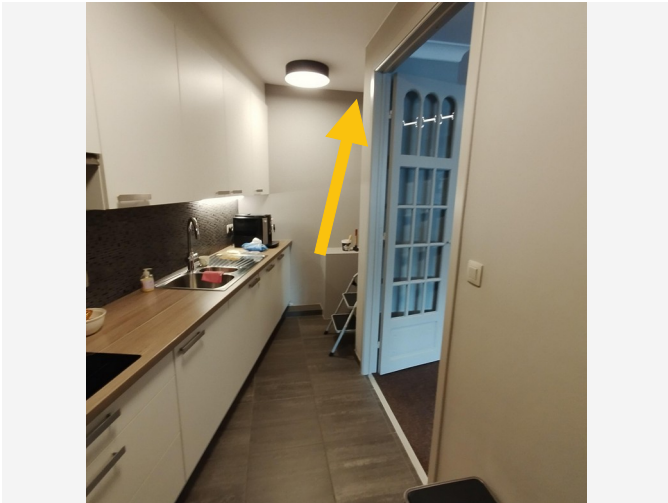
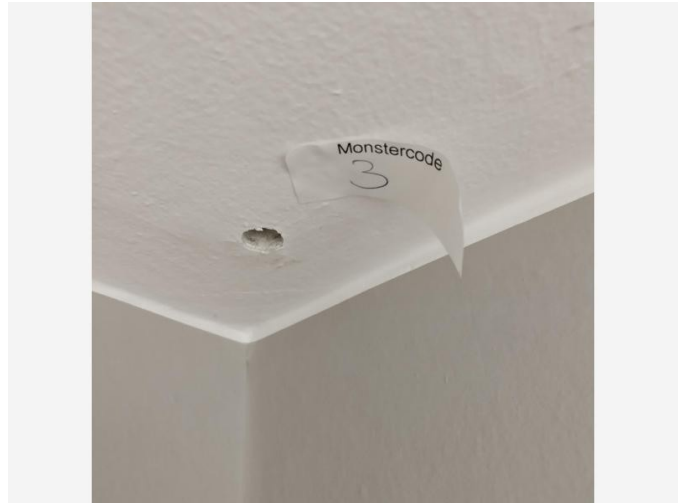
## Fiche 6: Plafondpleister

Geen asbest

| # | Type | Referentie | Resultaat |
|---|---|---|---|
| 6.1 | Mengmonster | 3 | Geen asbest |

| Beschrijving | Plafondpleister |
| Hoeveelheid (oppervlakte - dikte - aantal) | • 92,00 m <sup>2</sup> - 1,50 cm - 1 stuk |
| Opmerking | <p>Volgens het inspectieprotocol is een monstername van het pleisterwerk verplicht om dit te identificeren als niet-asbesthoudend.</p> <p>Locatie staalnames: individuele ruimte: Berging / natte ruimte: Keuken/ stookplaats: NVT / traphal: Inkom</p> <p>De vermelde oppervlaktes en volumes betreffen een beredeneerde schatting. Er worden geen rechten verleend aan deze oppervlaktes/volumes. De dikte is een schatting die voorkomt uit de monsterplaatsen en is daarom niet altijd representatief.</p> <p>Er zijn plafonds afgewerkt in plaatmateriaal. Het is niet duidelijk of er pleisterwerk of verdacht materiaal aanwezig is achter deze valse plafonds, het is aangewezen om bijkomend onderzoek uit te voeren bij werken.</p> |

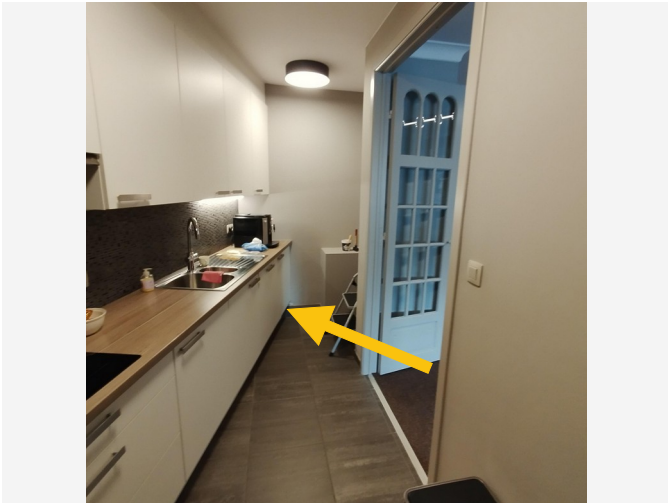
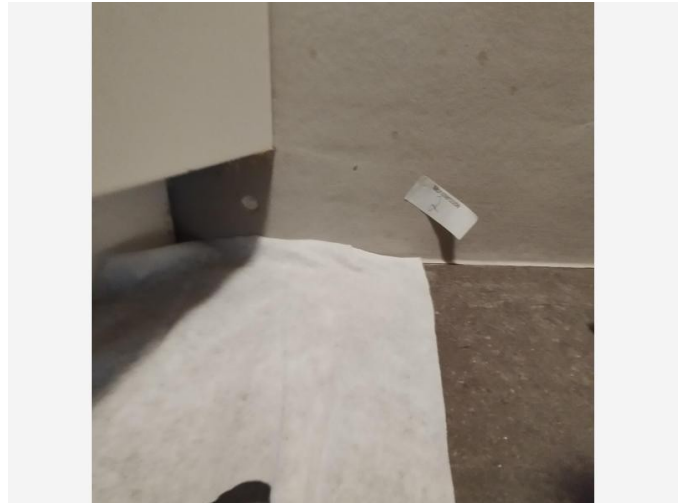
## Fiche 7: Muurpleister

Geen asbest

| # | Type | Referentie | Resultaat |
|---|---|---|---|
| 7.1 | Mengmonster | 2 | Geen asbest |

| Beschrijving | Muurpleister |
| Hoeveelheid (oppervlakte - dikte - aantal) | • 226,00 m <sup>2</sup> - 1,50 cm - 1 stuk |
| Opmerking | <p>Volgens het inspectieprotocol is een monstername van het pleisterwerk verplicht om dit te identificeren als niet-asbesthoudend.</p> <p>Locatie staalnames: individuele ruimte: Berging / natte ruimte: Keuken / stookplaats: NVT / traphal: Inkom</p> <p>De vermelde oppervlaktes en volumes betreffen een beredeneerde schatting. Er worden geen rechten verleend aan deze oppervlaktes/volumes. De dikte is een schatting die voorkomt uit de monsterplaatsen en is daarom niet altijd representatief.</p> |

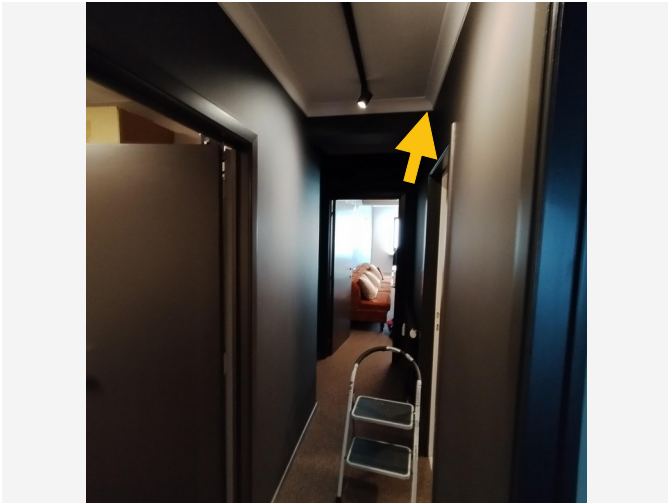
## Fiche 8: Sierlijsten - Plafond

Geen asbest

| # | Type | Referentie | Resultaat |
|---|---|---|---|
| 8.1 | Mengmonster | 4 | Geen asbest |

| Beschrijving | Sierlijsten - Plafond |
| Hoeveelheid (gewicht - aantal) | • 2,00 kg - 1 stuk |
