## Rapport de contrôle d'installations électriques à basse et à très basse tension

**RÉF. 44/2025/95895/D01:1**

**DATE DU CONTRÔLE** 05/03/2025 (10:10 - 11:12) **AGENT VISITEUR** Jean François Nibus  
**ADRESSE DU CONTRÔLE** Rue Georges César 16 - 4317 Waremmes **TYPE DE CONTRÔLE** Visite de contrôle vente ancienne installation (8.4.2.)

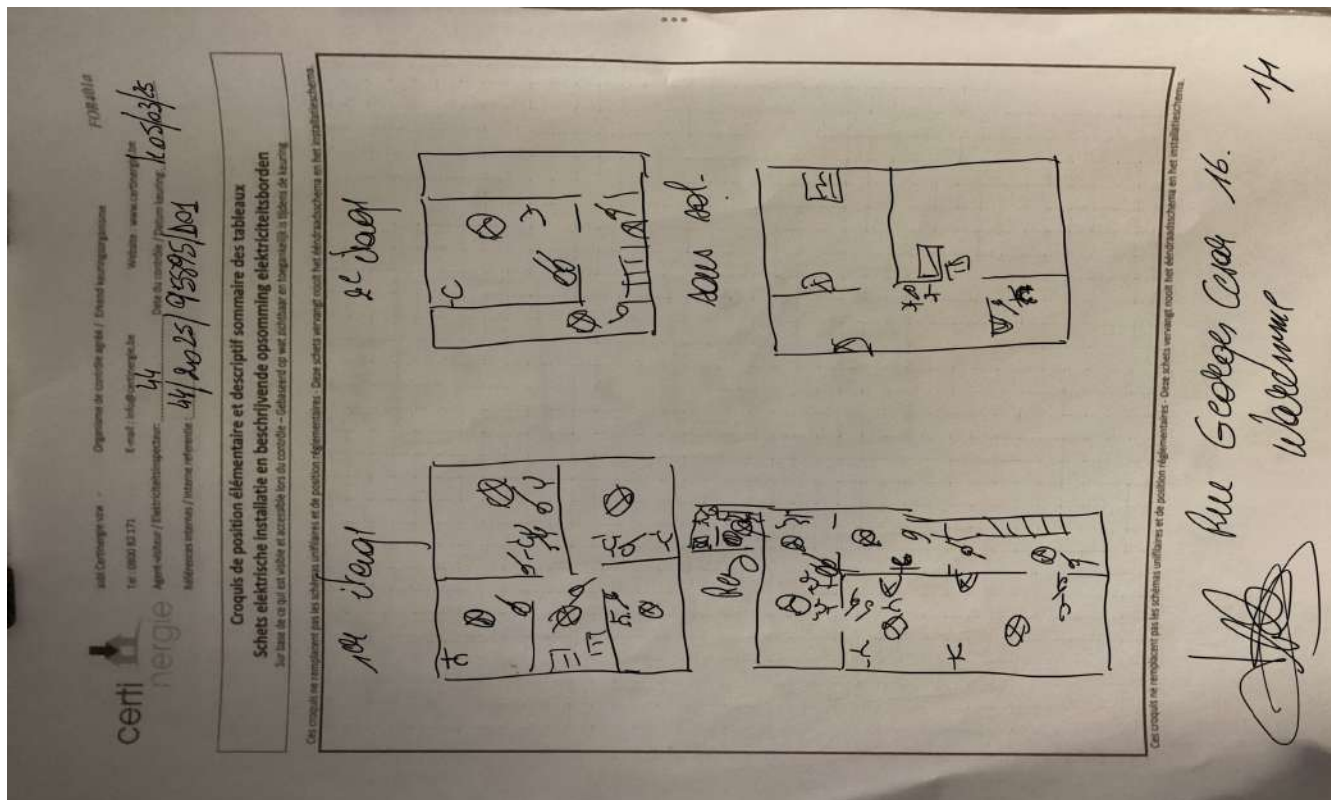
#### Croquis de position élémentaire et descriptif sommaire des tableaux

sur base de ce qui est visible et accessible lors du contrôle

Note : ces croquis ne remplacent pas les schémas unifilaires et de position réglementaires
