# Asbestinventarisatetest

Burchtsestraat 13A/0201, 2070 Zwijndrecht

Attestnummer : 20231226-000100.000

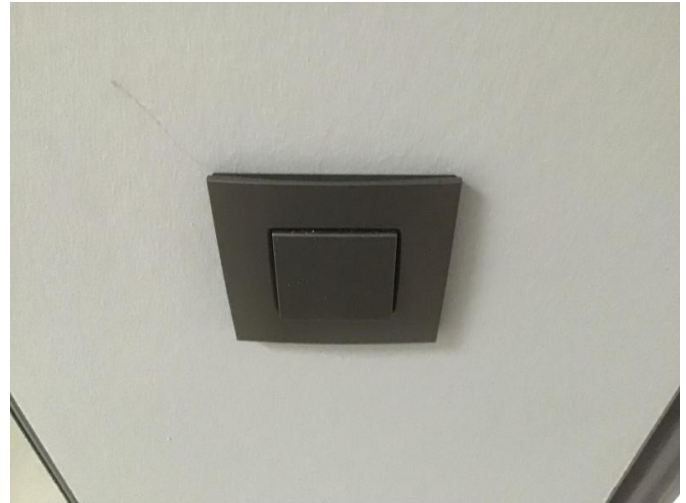
Overzichtsfoto

Geen asbest

Beschrijving	Pleisterwerk muren
Omgeving	Binnen
Primaire drager	Binnenwand
Bindmiddel van materiaal	Gips - kalk

<b>Gebondenheid op basis van bindmiddel</b>	Niet-hechtgebonden
<b>Hoeveelheid (oppervlakte - dikte - aantal)</b>	• 247,00 m <sup>2</sup> - 1,00 cm - 1 stuk
<b>Totaal volume</b>	2,47 m <sup>3</sup>
<b>Identificatiemethode</b>	Vaststelling met monsternamen
<b>Destructieve handeling voor identificatie</b>	Nee
<b>Opmerking</b>	<p>Natte ruimten : badkamer - deels betegeld en toilet - deels betegeld</p> <p>Stooklokaal : niet aanwezig</p> <p>Een destructief onderzoek is aan te raden bij grondige verbouwingswerken, om eventuele pleisterwerken en/of cementering, mogelijks achter de wanden en achter de tegels te bemonsteren. Dit behoort momenteel niet tot onze taak in deze opdracht.</p> <p>De hoeveelheid is een inschatting.</p>

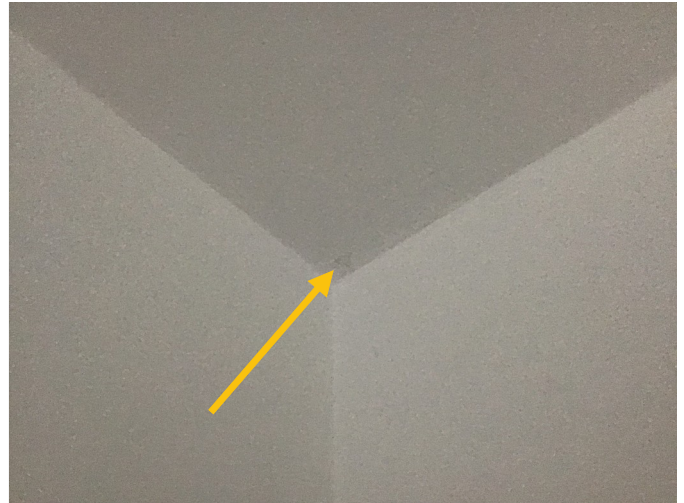
## Fiche 2: Pleisterwerk plafonds

Geen asbest

Beschrijving	Pleisterwerk plafonds
Omgeving	Binnen
Primaire drager	Plafond
Bindmiddel van materiaal	Gips - kalk

<b>Gebondenheid op basis van bindmiddel</b>	Niet-hechtgebonden
<b>Hoeveelheid (oppervlakte - dikte - aantal)</b>	• 95,00 m <sup>2</sup> - 1,01 cm - 1 stuk
<b>Totaal volume</b>	0,96 m <sup>3</sup>
<b>Identificatiemethode</b>	Vaststelling met monstername
<b>Destructieve handeling voor identificatie</b>	Nee
<b>Opmerking</b>	<p>Stooklokaal : niet aanwezig</p> <p>Een destructief onderzoek is aan te raden bij grondige verbouwwerken, om eventuele pleisterwerken en/of cementering, mogelijks onder het valse plafond te bemonsteren. Dit behoort momenteel niet tot onze taak in deze opdracht.</p> <p>De hoeveelheid is een inschatting.</p>
