# Asbestinventarisatetest

Tramstraat 51/1, 9070 Destelbergen

Attestnummer : 20230503-000252.000

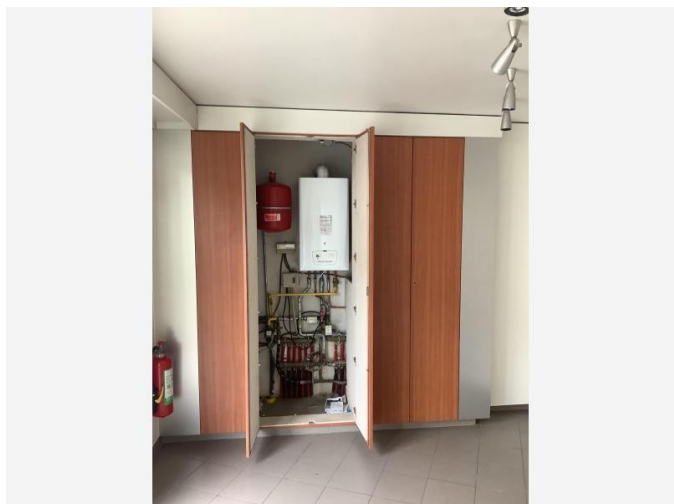
## Fiche 1: Pyrotec

Geen asbest

| Beschrijving | Pyrotec |
| Bindmiddel van materiaal | Karton - papier - viltachtig |

| Gebondenheid op basis van bindmiddel | Niet-hechtgebonden |

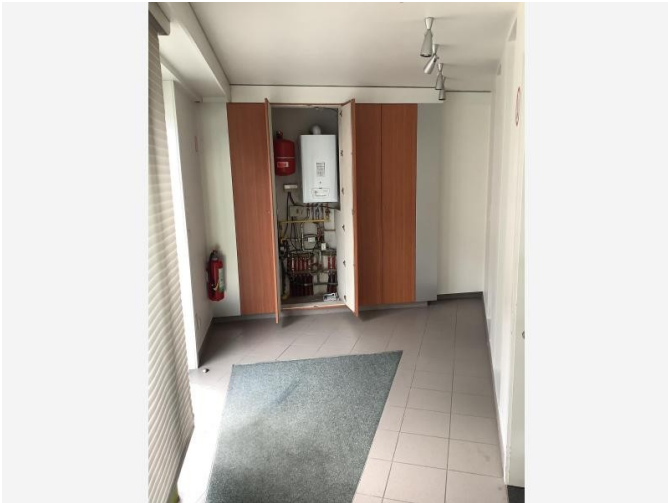
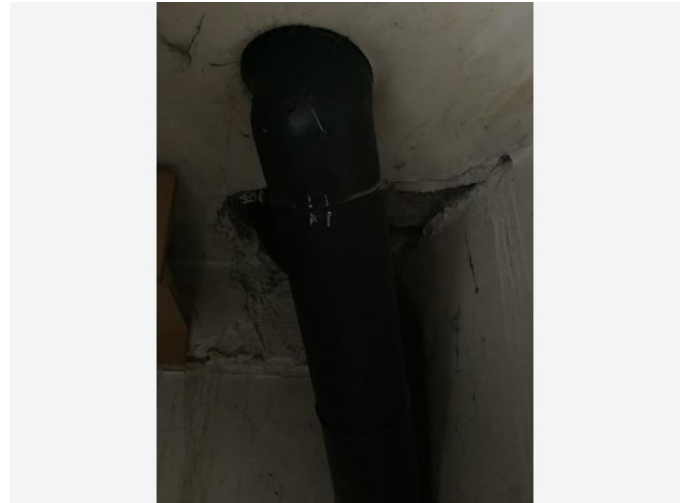
## Fiche 2: Pleisterwerk plafond

Geen asbest

| Beschrijving | Pleisterwerk plafond |
| Bindmiddel van materiaal | Gips - kalk |

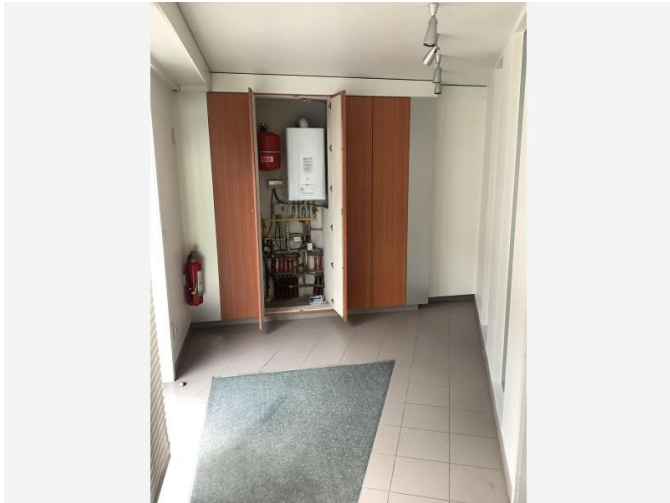
Geen asbest

| Beschrijving | Pleisterwerk |
| Bindmiddel van materiaal | Gips - kalk |
