# Asbestinventarisatetest

Nieuwe Donk 44/402, 2100 Antwerpen

Attestnummer : **20250325-000288.000**

Uitgegeven op : **25.03.2025**

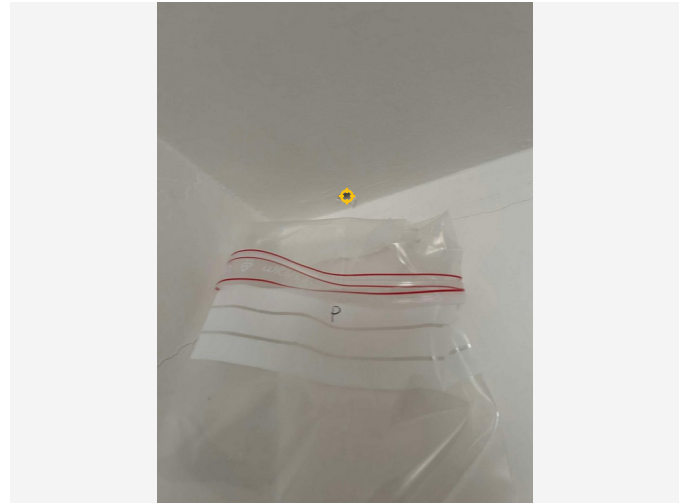
## Fiche 1: Pleister plafonds

Geen asbest

Overzichtsfoto

Detailfoto

| Beschrijving | Pleister plafonds |
| Omgeving | Binnen |
| Primaire drager | Plafond |
| Bindmiddel van materiaal | Gips - kalk |
| Gebondenheid op basis van bindmiddel | Niet-hechtgebonden |
| Hoeveelheid (oppervlakte - dikte - aantal) | • 100,00 m <sup>2</sup> - 0,20 cm - 1 stuk |
