# Asbestinventarisatetest

Zeedijk 65/0801, 8660 De Panne

Attestnummer : 20230612-000023.000

Uitgegeven op : 12.06.2023

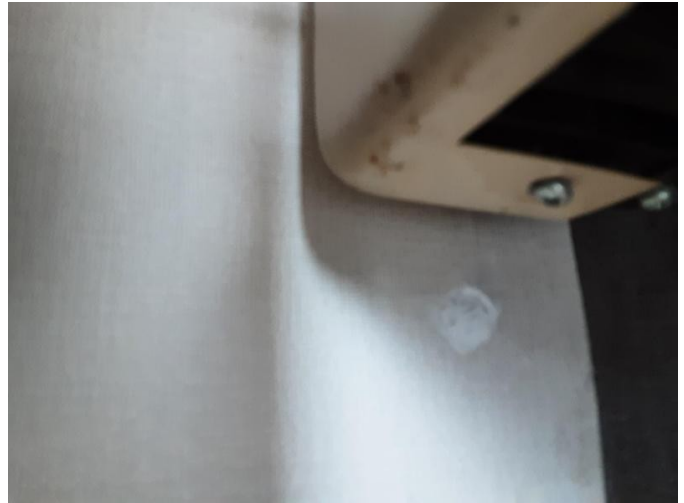
## Fiche 2: M01 pleistermuur

Geen asbest

| Bindmiddel van materiaal | Gips - kalk |

| Hoeveelheid (oppervlakte - dikte - aantal) | <ul style="list-style-type: none"> <li>• 149,00 m<sup>2</sup> - 2,00 cm - 1 stuk</li> </ul> |
| Opmerking | Er zijn maar 2 stalen genomen omdat er geen pleisterwerk is in de natte ruimtes, de keuken hangt samen met de living en heeft geen pleisterwerk en de badkamer is betegeld |

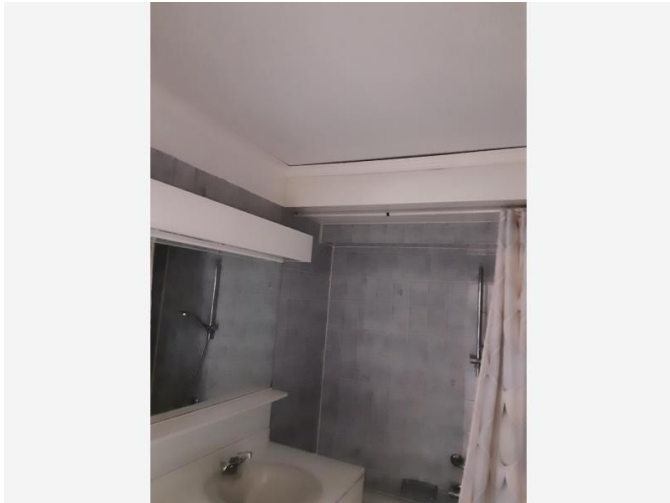
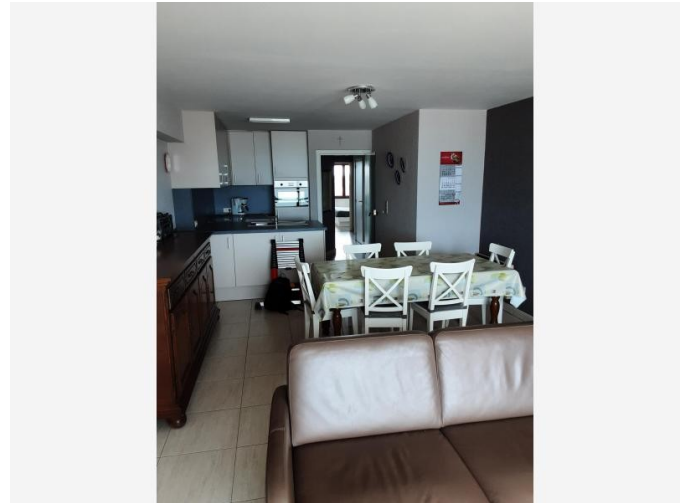
## Fiche 4: Het plafond is van beton

Geen asbest

| Opmerking | Het plafond is van beton en dus niet asbestverdacht |
