# Asbestinventarisatetest

August Vermeylenlaan 6/3, 3010 Leuven

Attestnummer : 20250112-000150.000

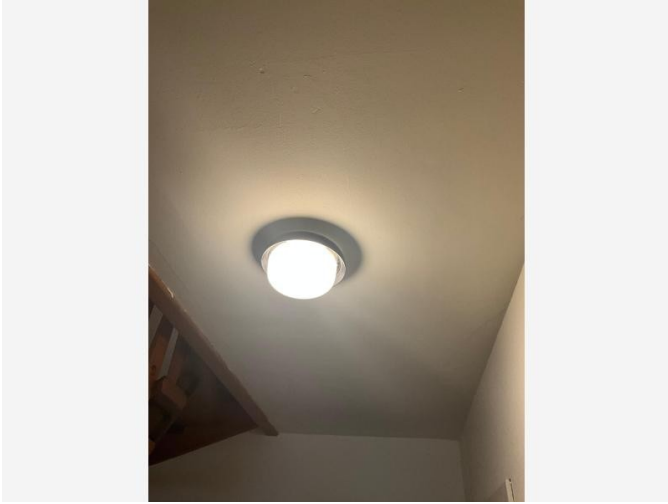
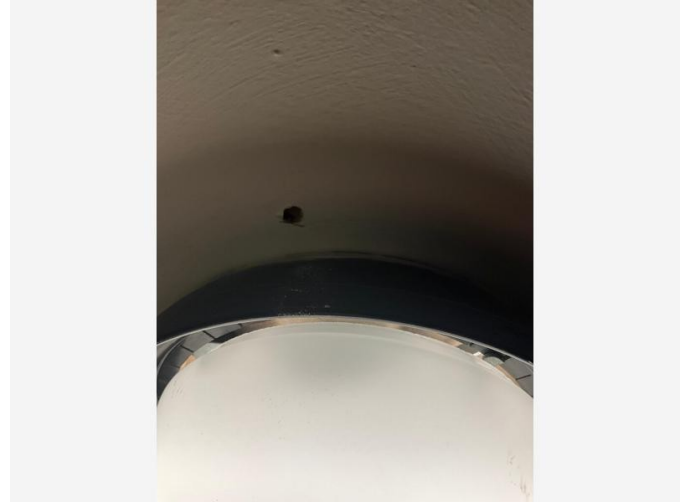
## Fiche 1: Pleisterwerk plafonds

Geen asbest

Overzichtsfoto

Detailfoto

| Beschrijving | Pleisterwerk plafonds |
| Bindmiddel van materiaal | Gips - kalk |
| Gebondenheid op basis van bindmiddel | Niet-hechtgebonden |
| Hoeveelheid (oppervlakte - dikte - aantal) | • 200,00 m <sup>2</sup> - 1,00 cm - 1 stuk |
