# Asbestinventarisatetest

Pannestraat 46, 3272 Scherpenheuvel-Zichem

Attestnummer : **20240924-000145.002**

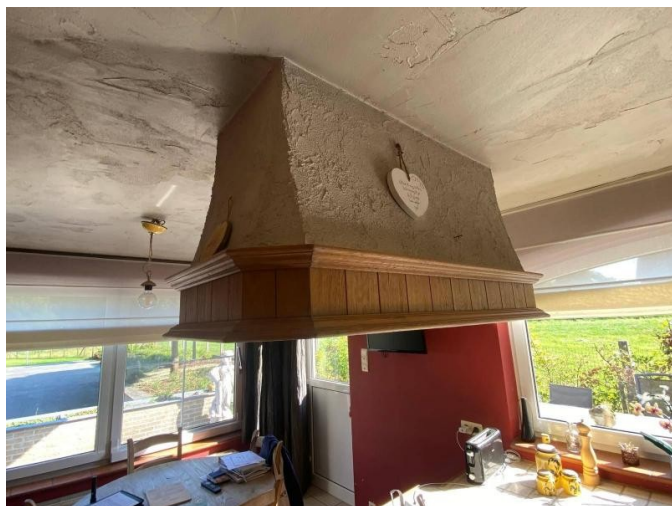
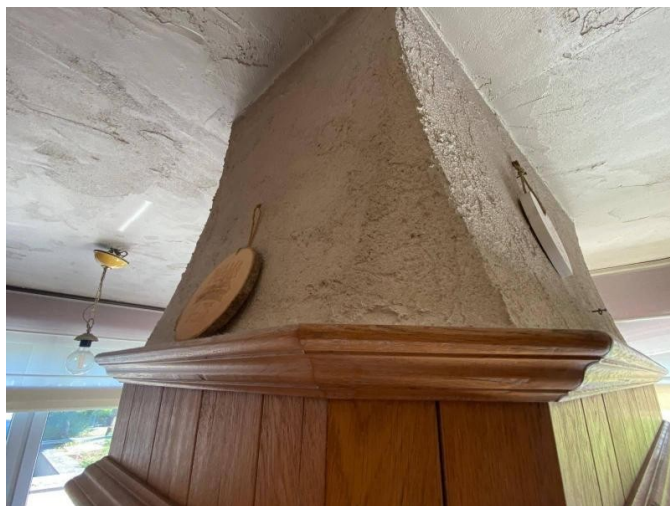
## Fiche 3: Bepleistering plafonds

Geen asbest

| Beschrijving | Beploistering plafonds |
| Bindmiddel van materiaal | Gips - kalk |
| Hoeveelheid (oppervlakte - dikte - aantal) | • 62,00 m <sup>2</sup> - 1,00 cm - 1 stuk |
| Opmerking | Op de plaatsen waar er staalname is gebeurd, is er in de bepleistering van de plafonds geen asbest gevonden. Dit sluit echter niet uit dat er op andere plaatsen in het pleisterwerk toch asbest aanwezig is. De staalname is gebeurd op representatieve plaatsen volgens de richtlijnen van Ovam, vastgelegd in het inspectieprotocol. De hoeveelheid is juist ter indicatie. Aan de vermelde hoeveelheid kan geen rechten worden ontleend. |

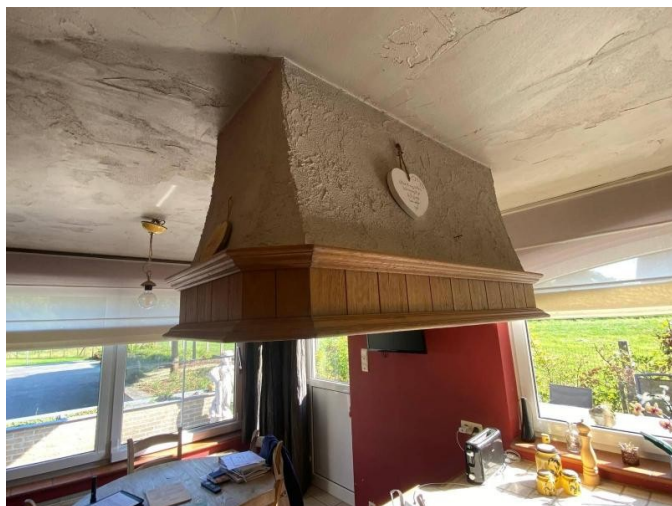
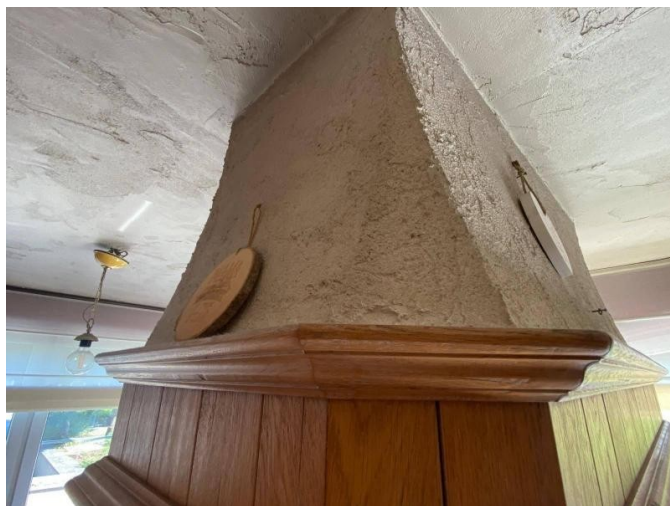
## Fiche 4: Sierpleister - dampkap

Geen asbest

| Beschrijving | Sierpleister - dampkap |
| Bindmiddel van materiaal | Gips - kalk |
| Hoeveelheid (oppervlakte - dikte - aantal) | • 1,50 m <sup>2</sup> - 1,00 cm - 1 stuk |
| Opmerking | Op de plaatsen waar er staalname is gebeurd, is er in de sierpleister van de dampkap geen asbest gevonden. Dit sluit echter niet uit dat er op andere plaatsen in de sierpleister toch asbest aanwezig is. De staalname is gebeurd op representatieve plaatsen volgens de richtlijnen van Ovam, vastgelegd in het inspectieprotocol. De hoeveelheid is juist ter indicatie. Aan de vermelde hoeveelheid kan geen rechten worden ontleend. |
