Asbestinventarisatetest

Koningin Astridlaan 58/21, 9230 Wetteren

Attestnummer : 20230902-000002.000

Zone 1: Hoofdgebouw

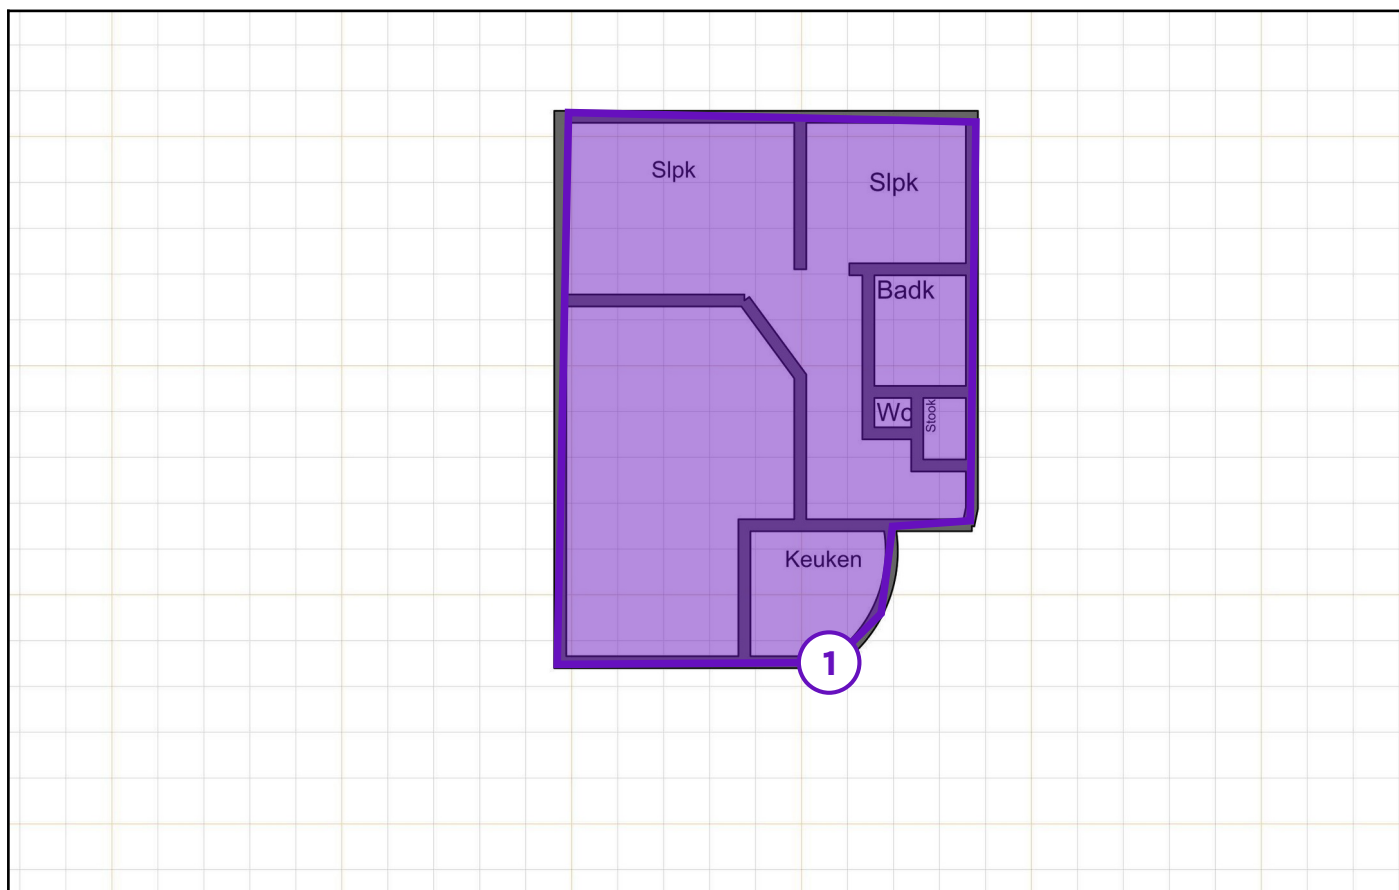
Plan 1.2: schema appartement

Beschrijving	Type	Actie
1. lambrisering en gyproc plafonds	Advies	-

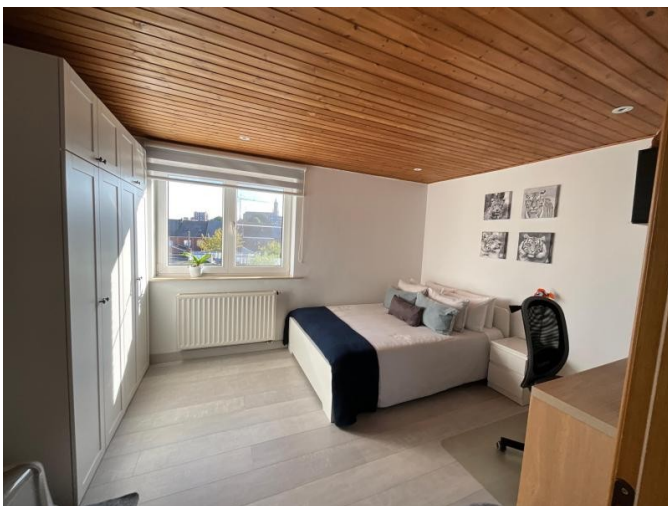
Vrije foto

De plafonds bestaan uit gyproc en lambriseringen. Enkel door deze te verwijderen of door een destructief onderzoek kunnen de achterliggende lagen geanalyseerd worden. Bij vernieuwing van deze binnenschil wordt aanbevolen om nieuw monsternamen te laten nemen.

Identificatiemethode	Vaststelling & expertise (niet-asbestverdacht)
Primaire drager	Plafond

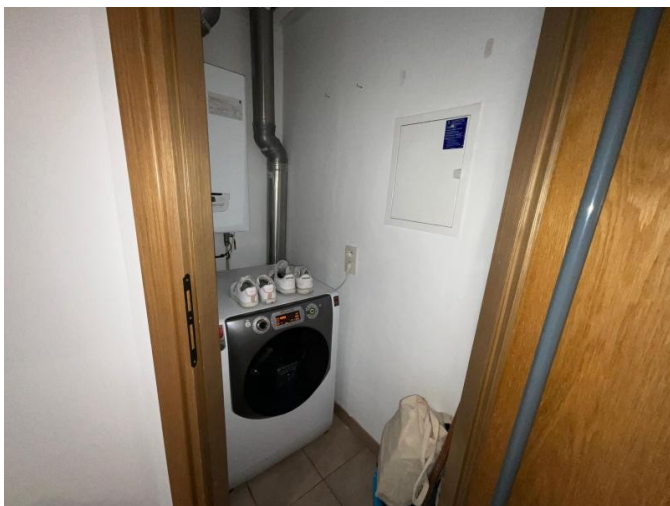
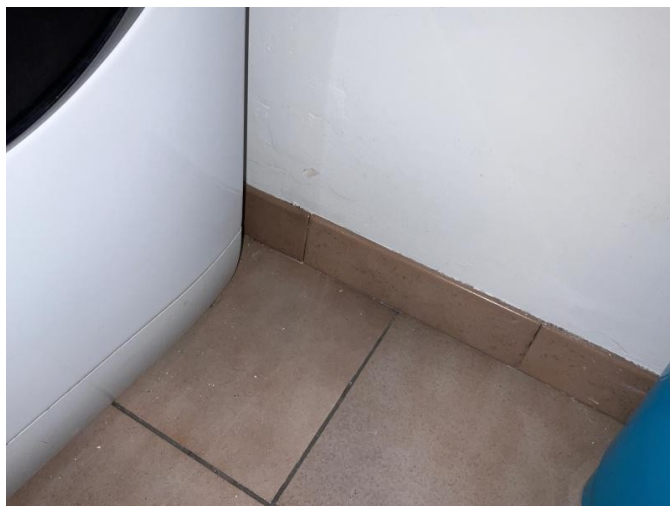
Overzichtsfoto

Detailfoto

Geen asbest

#	Type	Referentie	Resultaat
2.1	Mengmonster	001	Geen asbest

Beschrijving	pleisterwerk muren/wanden
Omgeving	Binnen
Primaire drager	Binnenwand
Bindmiddel van materiaal	Gips - kalk

Gebondenheid op basis van bindmiddel	Niet-hechtgebonden
Hoeveelheid (oppervlakte - dikte - aantal)	• 176,00 m ² - 1,00 cm - 1 stuk
Totaal volume	1,76 m ³
Identificatiemethode	Vaststelling met monstername
Destructieve handeling voor identificatie	Nee
