# Asbestinventarisatetest

Robert De Preesterstraat 70, 9700 Oudenaarde

Attestnummer : 20240116-000363.000

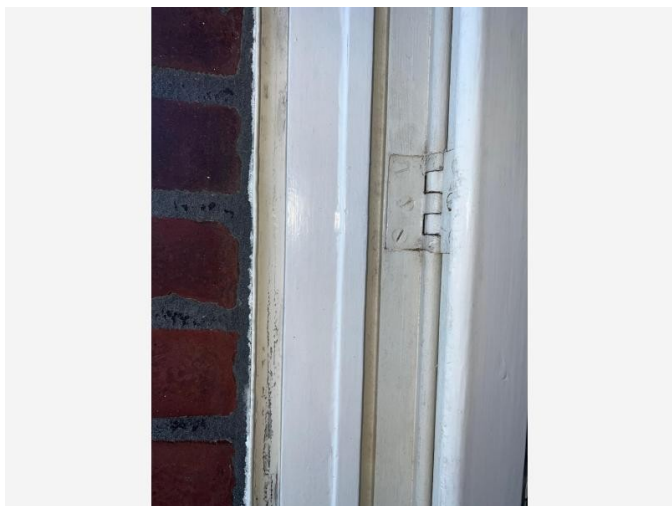
Vrije foto

Geen asbestverdachte toepassingen aan de ramen.

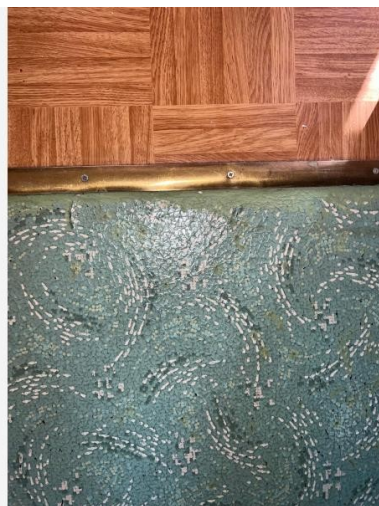
## Fiche 6: Vloerzeil

Geen asbest

| # | Type | Referentie | Resultaat |
|---|---|---|---|
| 6.1 | Mengmonster | AX111 | Geen asbest |

| Beschrijving | Vloerzeil |

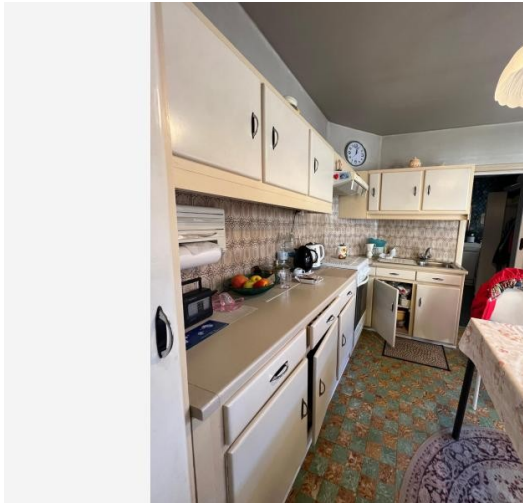
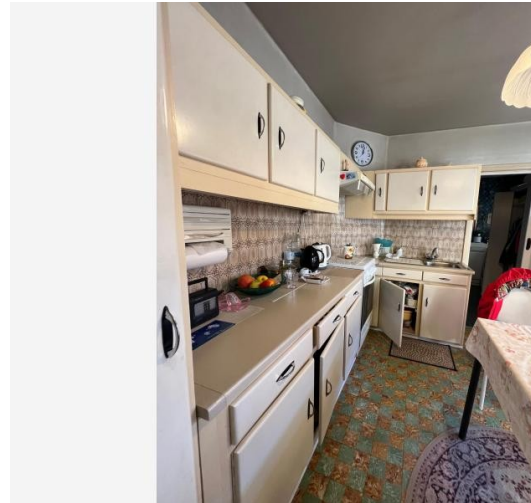
## Fiche 7: Wandzeil - keuken

Geen asbest

| # | Type | Referentie | Resultaat |
|---|---|---|---|
| 7.1 | Puntmonster | AX110 | Geen asbest |

| Beschrijving | Wandzeil - keuken |
| Bindmiddel van materiaal | Bitumen (roofing, teer, asfalt) |
