# Asbestinventarisatetest

Vennekeslaan 4, 3665 As

Attestnummer : 20250108-000432.000

Uitgegeven op : 08.01.2025

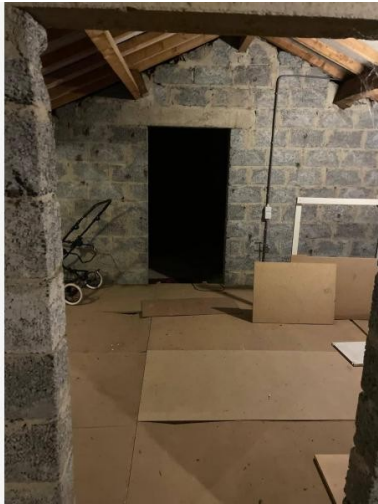
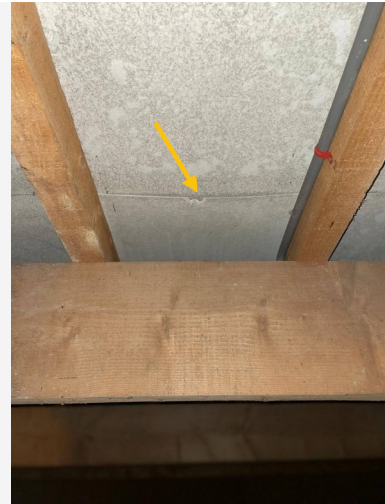
## Asbestmaterialen

Het asbestmateriaal valt onder de mijlpaal van 2040.

Eindbeoordeling materiaalrisico	Laag materiaalrisico en/of verlaagde kans op vezelvrijgave
---------------------------------	--

Gebondenheid	Categorie 1: hechtgebonden in oorsprong
Asbestsoort (vezeltype)	Alleen chrysotiel
Asbestconcentratie	Laag (< 50%)
Afschermingsgraad van het gehele materiaal	Geheel of deels (ook) vrij aan binnenluchtstromen
Toestand van het materiaal	Onbeschadigd, niet verweerd

#	Type	Referentie	Resultaat
1.1	Puntmonster	ST3	Chrysotiel

Beschrijving	Onderdak platen binnen St3
Omgeving	Binnen
Primaire drager	Schuin dak
Asbestmateriaal	Dak- en gevelbekleding - Plaat
Bindmiddel van asbestmateriaal	Cement
Gebondenheid op basis van bindmiddel	Hecht
Hoeveelheid (oppervlakte - dikte - aantal)	<ul style="list-style-type: none"><li>• 150,00 m<sup>2</sup> - 0,10 cm - 1 stuk</li></ul>
Totaal volume	0,15 m <sup>3</sup>
Eenvoudig bereikbaar	Ja
Bevestigingswijze	<ul style="list-style-type: none"><li>• Geschroefd</li></ul>
Identificatiemethode	Vaststelling met monstername
Destructieve handeling voor identificatie	Nee

Zorgvuldig beheren

- Zorg voor een veilig beheer. Vermijd het beschadigen van het asbestmateriaal. Controleer de toestand jaarlijks op wijzigingen.
- Zorg voor een veilig beheer en verwijder dit asbestmateriaal wanneer het bij werken eenvoudig bereikbaar wordt. Controleer de toestand jaarlijks op wijzigingen.

- Eenvoudige handelingen: mag via doe-het-zelf of door werknemer(s) met opleidingsattest eenvoudige handelingen  
Bij verwijdering fp3 mondkmasker aan doen
