## Keuringsverslag van een elektrische laagspanning- en zeer lage spanningsinstallatie

NIET CONFORM

Sint-Elisabethlaan  
81  
8660  
DE PANNE  
België

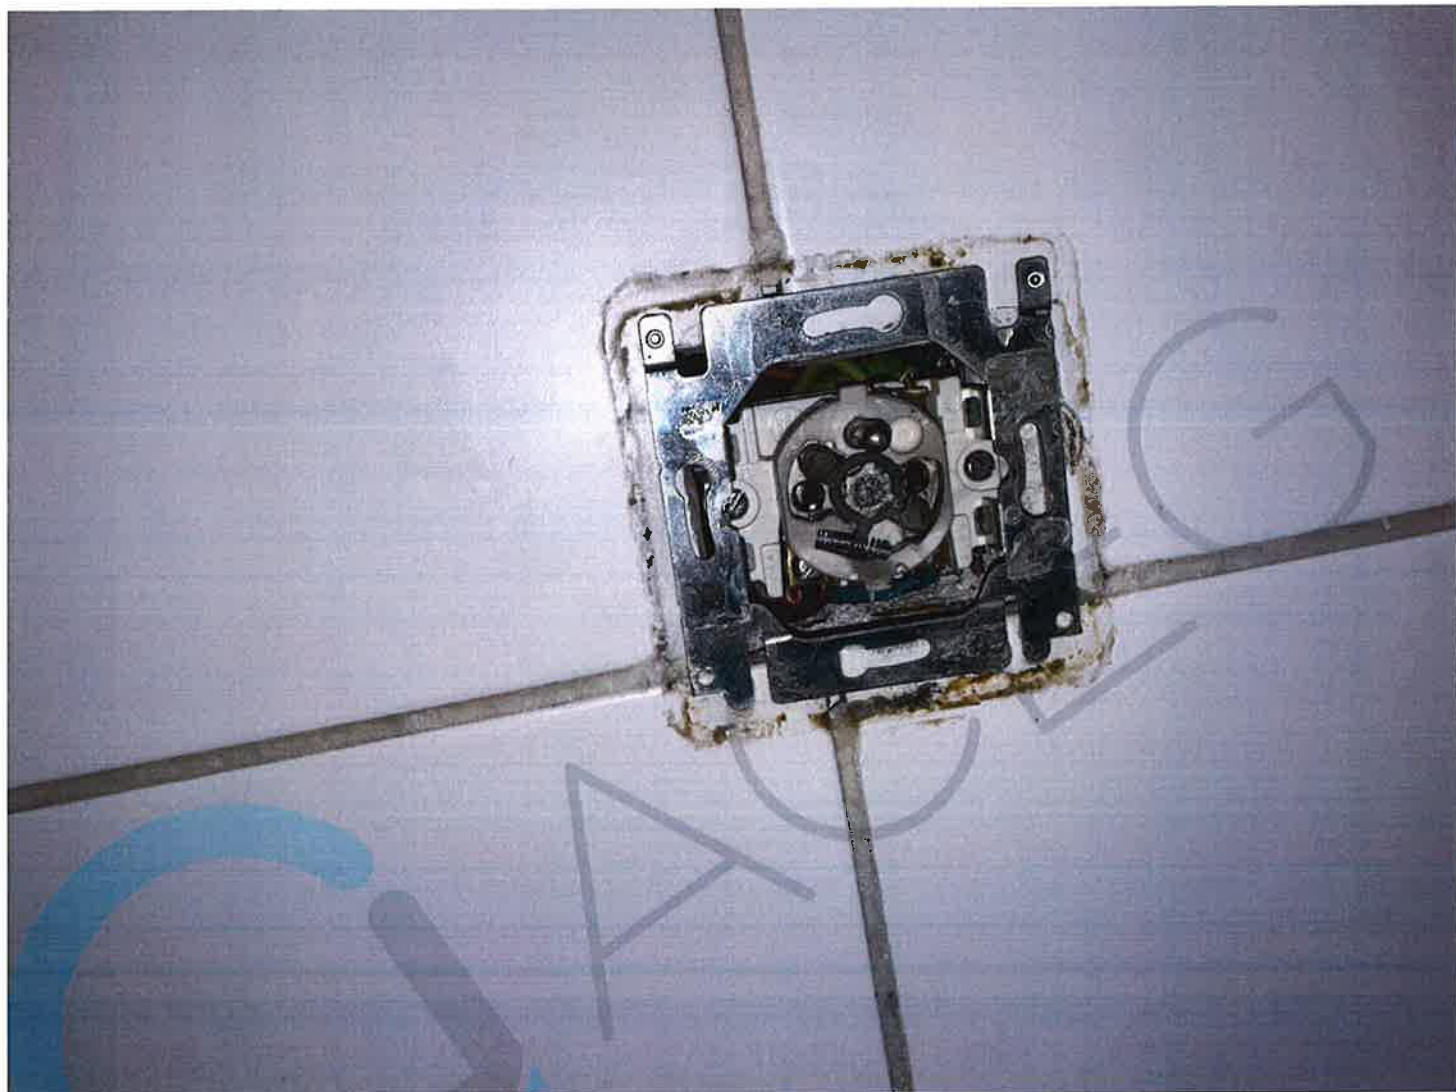
## Stopcontact keuken

Meerder stopcontacten zonder kinderveiligheid

I9.06 Niet alle contactdozen op LS zijn kinderveilig en/of voorzien van een beschermingscontact (NBN C61-112). (Boek 1 Onderafdeling 1.4.2.3. en 5.3.5.2.)

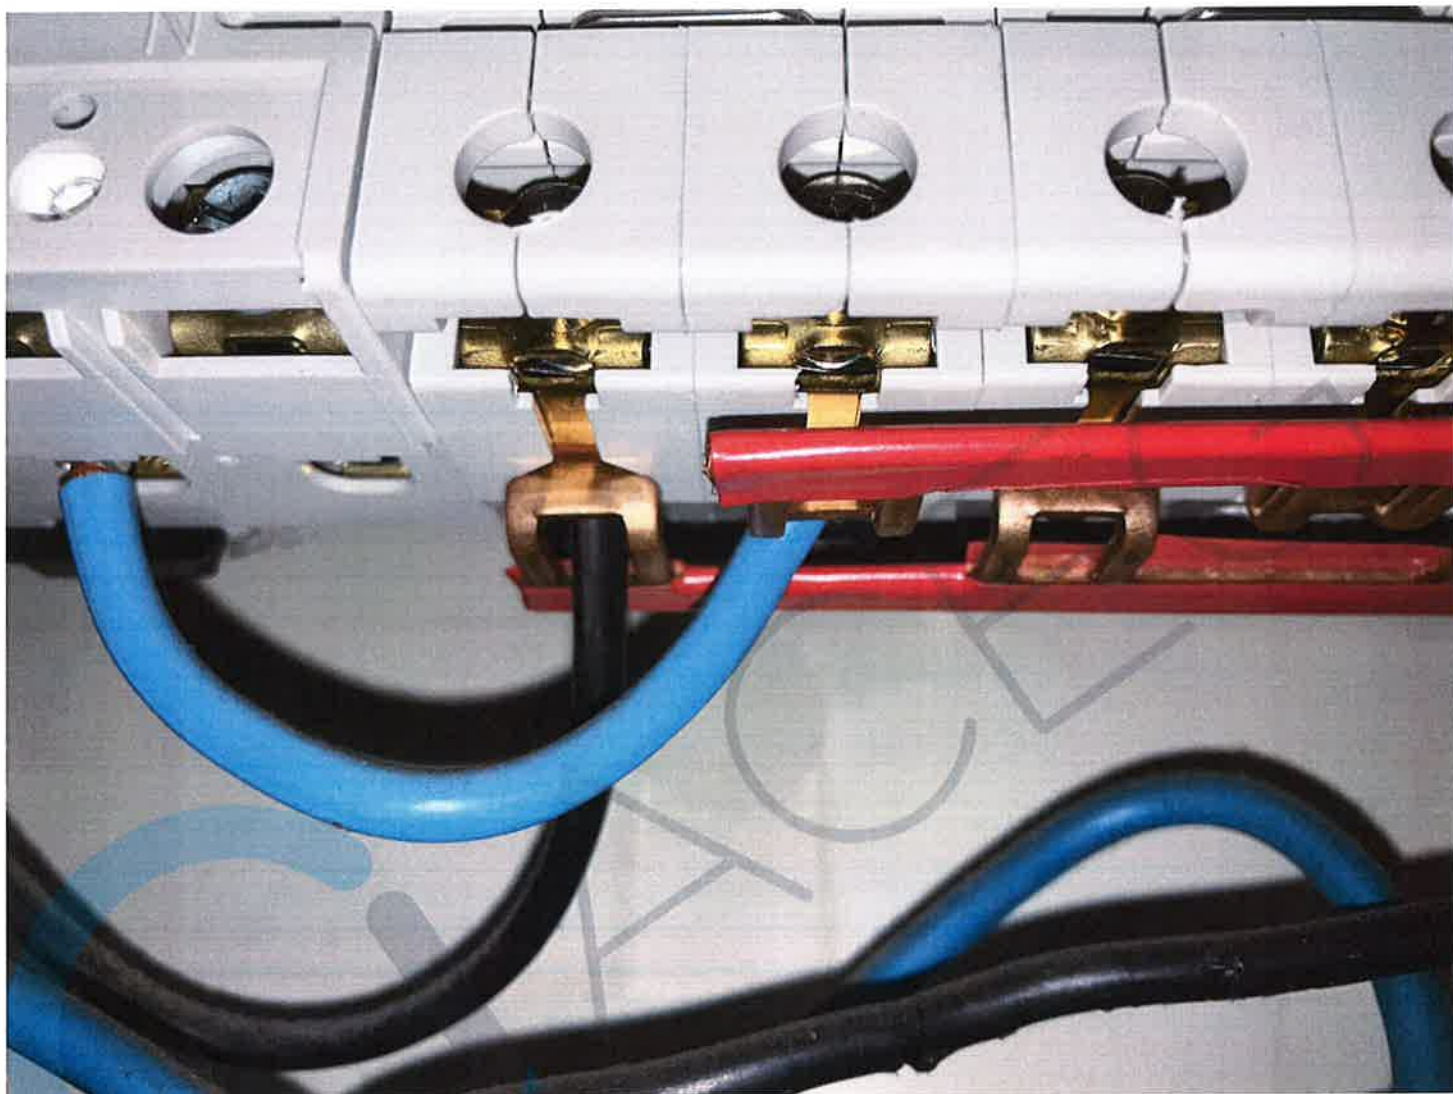
## Verdeellat

Verdeellat onderaan dient vervangen te worden, isolatiemateriaal begint af te blakeren, zie foto in bijlage
