# Asbestinventarisatetest

Kempensestraat 71, 3920 Lommel

Attestnummer : **20240916-000316.000**

Uitgegeven op : **16.09.2024**

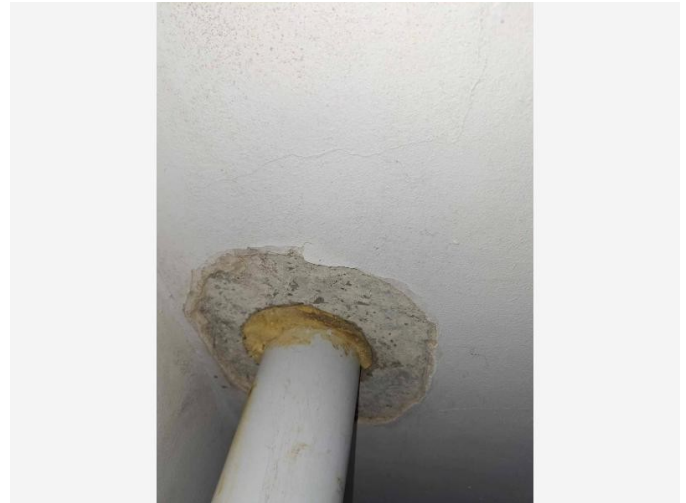
## Fiche 3: Pleisterwerk plafonds

### Conclusie

Geen asbest

| # | Type | Referentie | Resultaat |
|---|---|---|---|
| 3.1 | Mengmonster | MM02 | Geen asbest |

| Bindmiddel van materiaal | Gips - kalk |
| Hoeveelheid (oppervlakte - dikte - aantal) | • 120,00 m <sup>2</sup> - 0,50 cm - 1 stuk |
