# Asbestinventarisatetest

Kasteellaan 85/0101, 9000 Gent

Attestnummer : **20250425-000433.000**

Uitgegeven op : **25.04.2025**

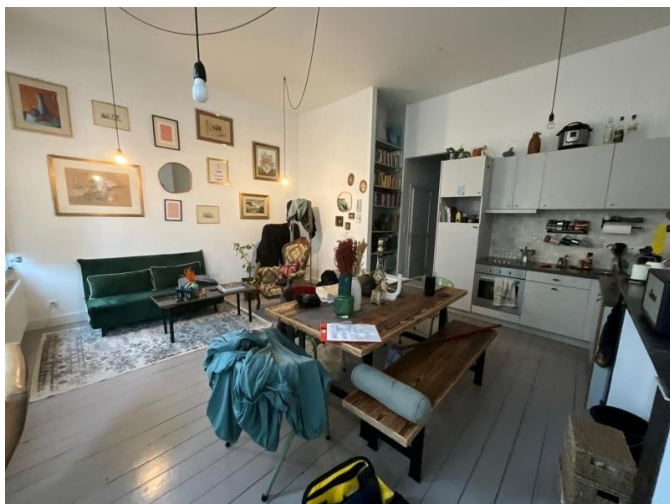
Vrije foto

Alle plafonds bestaan uit gipskartonbeplating. Binnen het kader van een niet-destructief onderzoek konden de achterliggende lagen niet worden geanalyseerd. Enkel door deze te verwijderen of door een destructief onderzoek kunnen de achterliggende lagen geanalyseerd worden. Bij vernieuwing van deze binnenschil wordt aanbevolen om nieuw monstername te laten nemen.

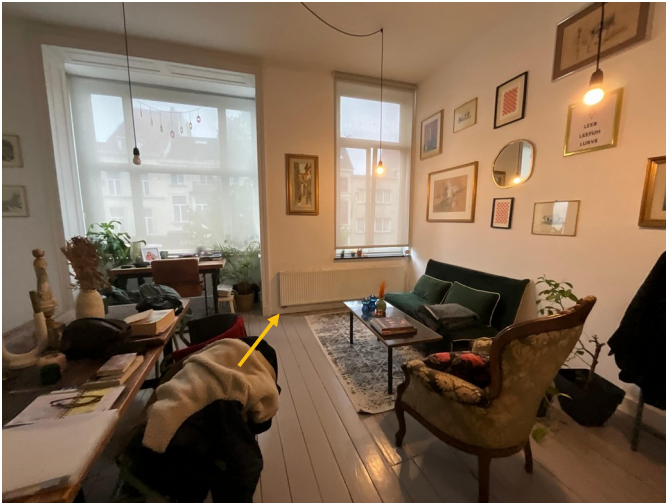
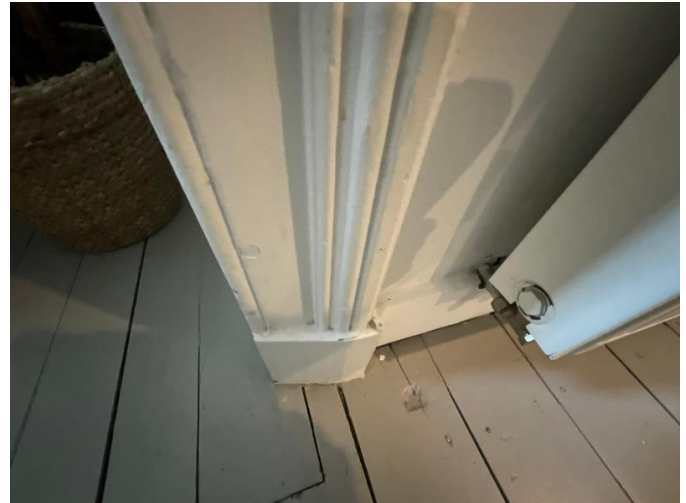
## Fiche 2: Wanden: pleisterwerk.

### Conclusie

Geen asbest

| # | Type | Referentie | Resultaat |
|---|---|---|---|
| 2.1 | Mengmonster | 101 | Geen asbest |

| Beschrijving | Wanden: pleisterwerk. |
| Bindmiddel van materiaal | Gips - kalk |
| Gebondenheid op basis van bindmiddel | Niet-hechtgebonden |
| Hoeveelheid (oppervlakte - dikte - aantal) | • 120,00 m <sup>2</sup> - 1,00 cm - 1 stuk |
